# SCHEMA DIRECTEUR DE L'ASSAINISSEMENT DE LA COMMUNE DE MORNE-ROUGE

## ***Rapport de phase 1***

| Dossier : E001.C.007.D | | | Rapport : E001.D.0007-01B | | | Devis: E001.B.0048 | |

## ***Diagnostic de l'assainissement collectif existant***

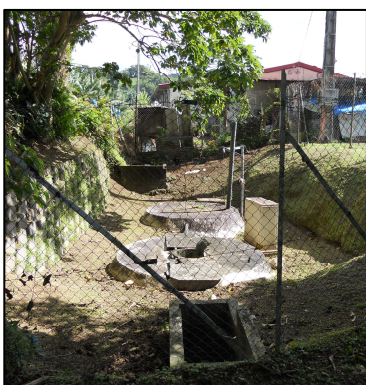
### 5.4 Caractéristiques de l'unité traitement de Parnasse

La station de traitement des eaux usées du bassin de collecte Parnasse est une station d'épuration de type boue activée à aération prolongée de 85 EH entretenue par la S.M.E.

Son diagnostic réalisé par IRH en 2001 mettait en évidence une recirculation, une aération et une armoire à commande hors services.

Des travaux de remise en fonctionnement ont été réalisés en 2007. Depuis, les bilans d'auto surveillance réalisés en 2009 sont conformes dans 50% des cas et sont conformes dans 100% des cas pour 2010.

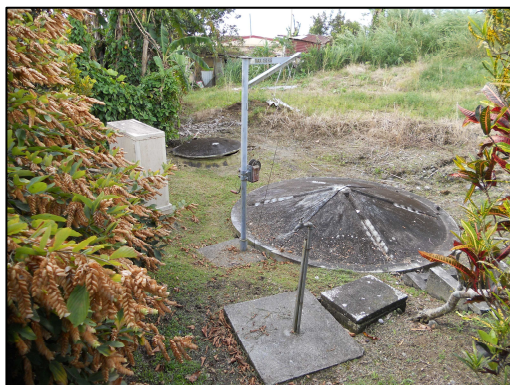
#### 8.4 Caractéristiques de l'unité traitement de Haut du Bourg

La station de traitement des eaux usées du bassin de collecte Haut du Bourg est une station d'épuration de type boue activée à aération prolongée de 120 EH entretenue par la S.M.E.

Elle fut réhabilitée en 2007, en effet les fissures du bassin d'aération ont été réparées, un hydro éjecteur, une pompe de recirculation des boues, une armoire de commande et une clôture furent installés.

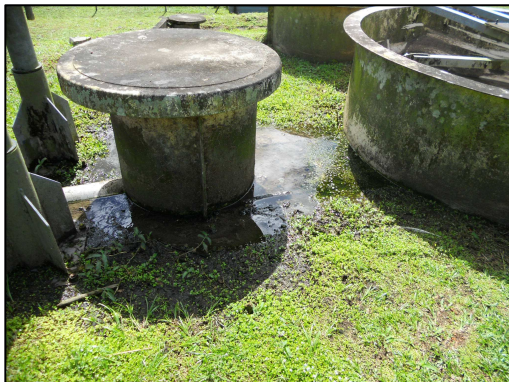
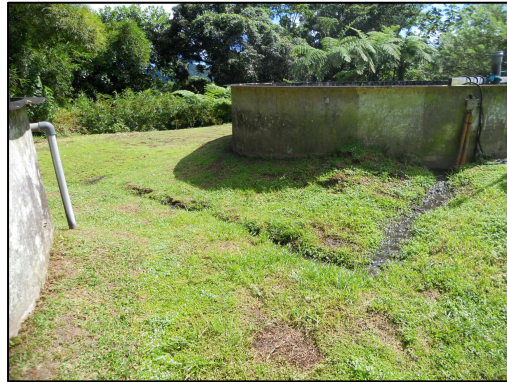
Lors du repérage du réseau d'assainissement, une fuite a été constatée au niveau de regard tampon situé entre le dégraisseur-dessableur et le bassin d'aération. Le rejet d'eaux usées atteint la ravine en contre bas (photos ci-dessus).
