# Commune de Saint-Genix-sur-Guiers

## DIAGNOSTIC DES RESEAUX ET OUVRAGES DE COLLECTE DES EAUX PLUVIALES

Juin 2018

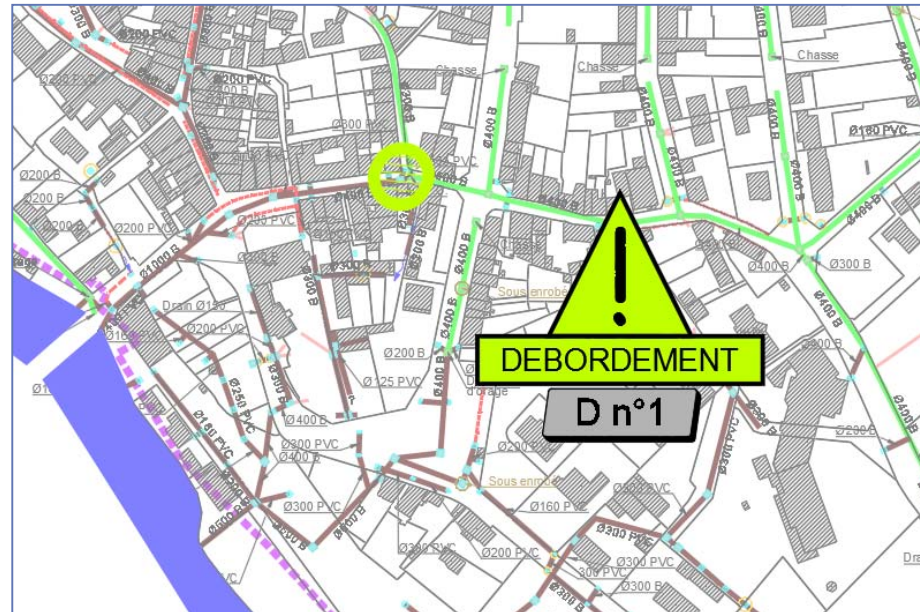
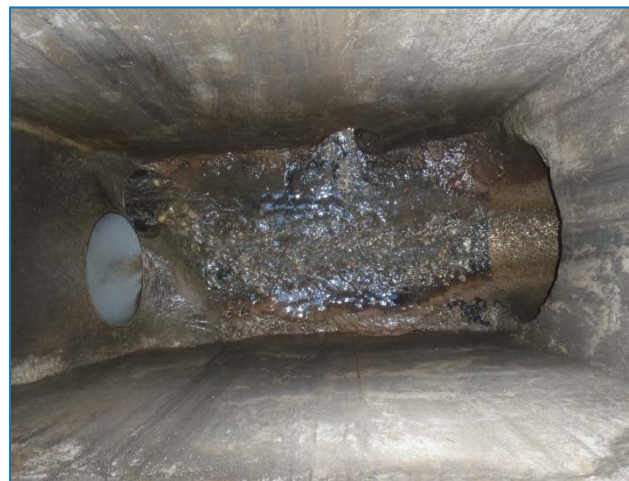
## Dysfonctionnement n°1 : Débordement – Rue du Faubourg

Des réseaux unitaires Ø300 béton et Ø500 béton transitent par un déversoir d'orage. Dans cet ouvrage, les effluents sont dirigés vers une canalisation Ø200. En cas de déversement, les eaux pluviales sont surversées dans un réseau Ø300 PVC puis Ø400 béton.

Au niveau du D.O., les débordements sont fréquents.

- ⇒ Les réseaux aval (principal et dérivation) doivent être redimensionnés.
- ⇒ Le D.O. doit être réaménagé de façon à ce que les déversements soient moins fréquents.

- ⇒ Une étude hydrologique des bassins versants drainés permettra de dimensionner au mieux l'ensemble des ouvrages à créer.
- ⇒ Les effluents qui proviennent des antennes situées à l'amont de la rue du Faubourg peuvent être orientées vers le réseau unitaire Ø400 béton présent au Sud, sous la R.D. n°1516.

- ⇒ La création d'un ouvrage de rétention est envisageable soit au niveau du D.O., soit au niveau du carrefour amont. Dans ce cas, il convient de déplacer le D.O. en amont de l'ouvrage de rétention à créer afin que ce dernier collecte peu d'eaux usées brutes.

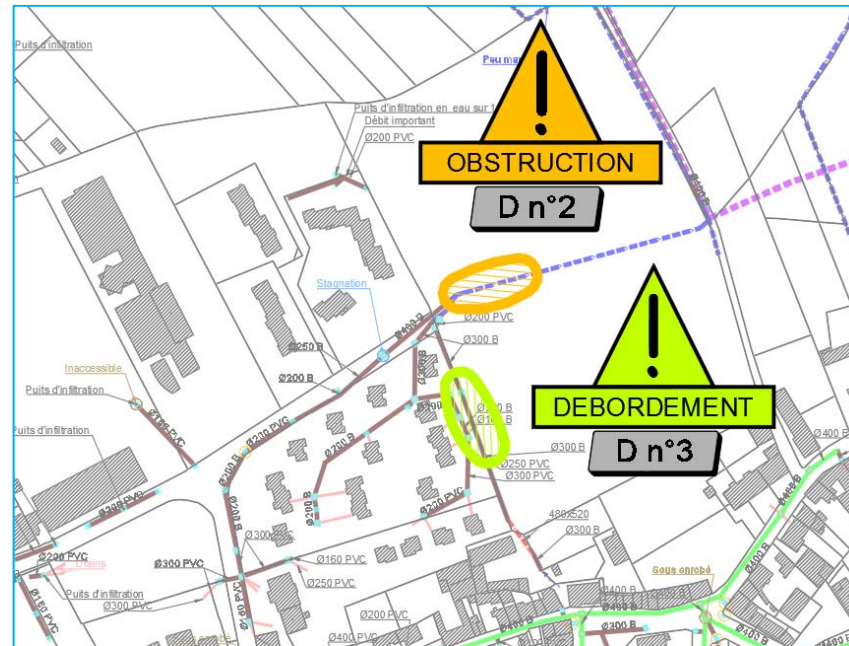
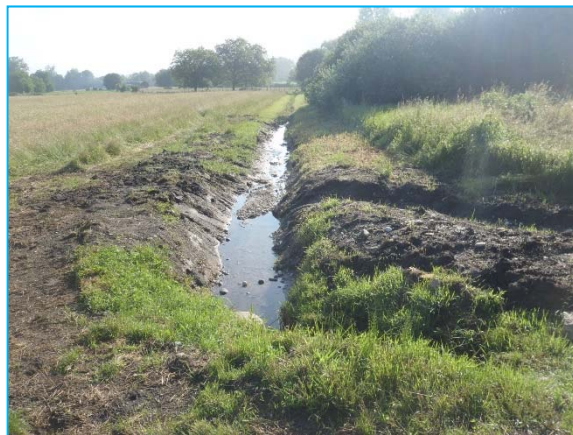
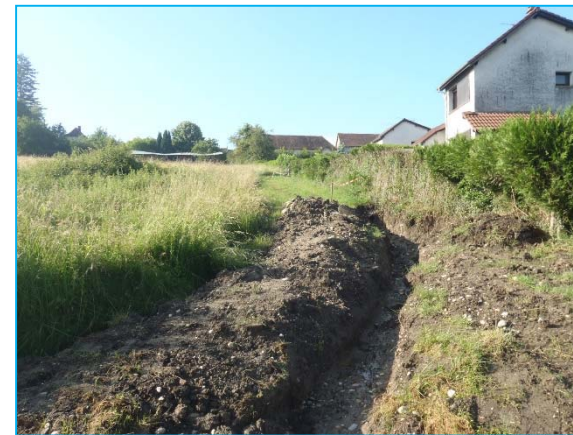
## Dysfonctionnements n°2 et 3 : Débordement / Obstruction – Lotissement des Argoulets

Les eaux pluviales issues de la rue du Stade et du lotissement des Argoulets sont collectées dans des réseaux de faibles diamètres. De plus, la pente sur le secteur est très faible. Ces réseaux EP ont pour exutoire un fossé peu marqué et souvent obstrué qui s'écoule vers le Nord-est et passe sur des terrains quasiment plats. En cas de pluies exceptionnelles, le secteur reçoit les ruissellements de la rue des Juifs.

Des débordements sont fréquents, notamment au niveau du réseau EP présent en limite Est du lotissement des Argoulets.

Des travaux (création d'un fossé) sont en cours au niveau du champ limitrophe.

- ⇒ Un fossé doit être créé le long de la limite Est du lotissement des Argoulets.
- ⇒ Des surverses doivent être créées au niveau des réseaux EP présents à l'Est du lotissement. Celles-ci doivent être dirigées vers le fossé à créer.
- ⇒ Le fossé existant doit être reprofiler. Ce fossé doit être régulièrement entretenu et curé.
- ⇒ Un bassin d'infiltration pourra éventuellement être créé au point de jonction de l'ensemble des réseaux EP du secteur ou au niveau de l'antenne de la rue du Stade afin de réguler le débit à évacuer.
- ⇒ Une étude hydrologique du bassin versant drainé permettra de dimensionner convenablement le fossé à créer et vérifier la suffisance hydraulique du réseau EP existant.

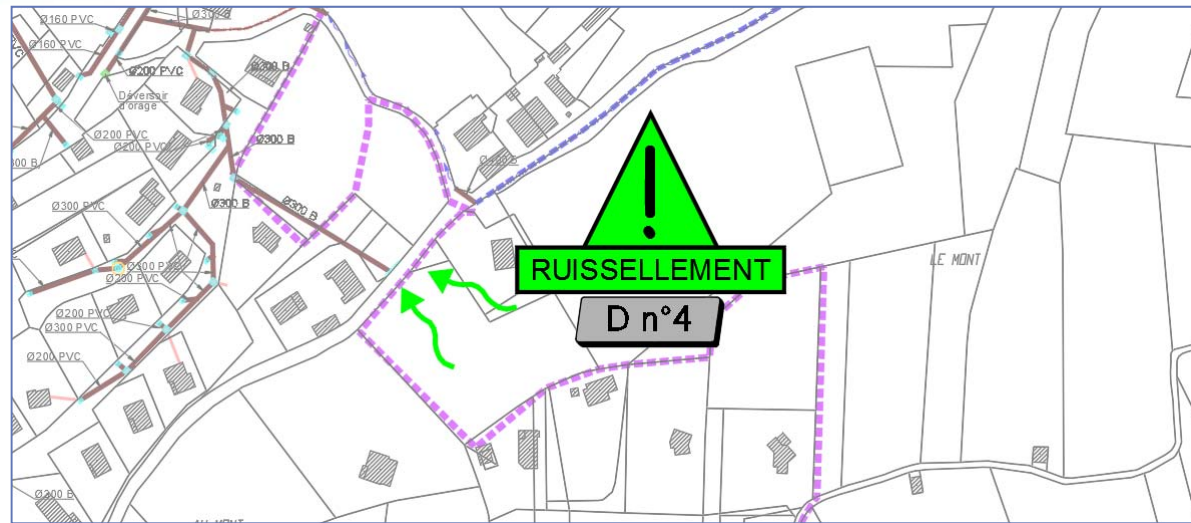
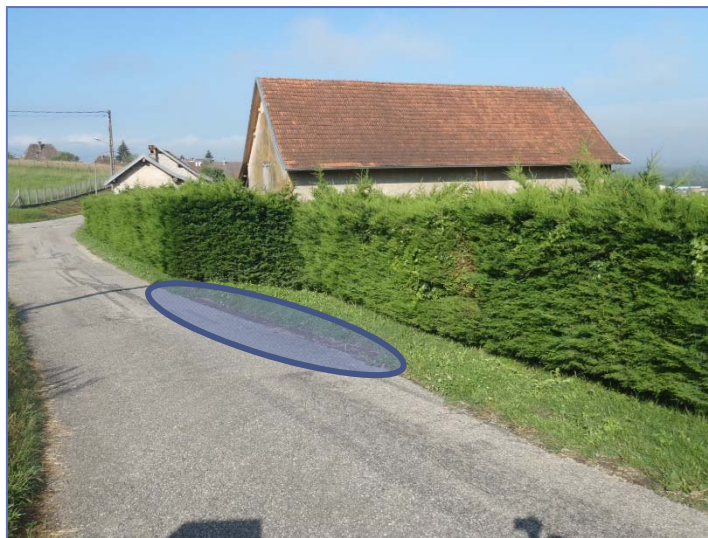
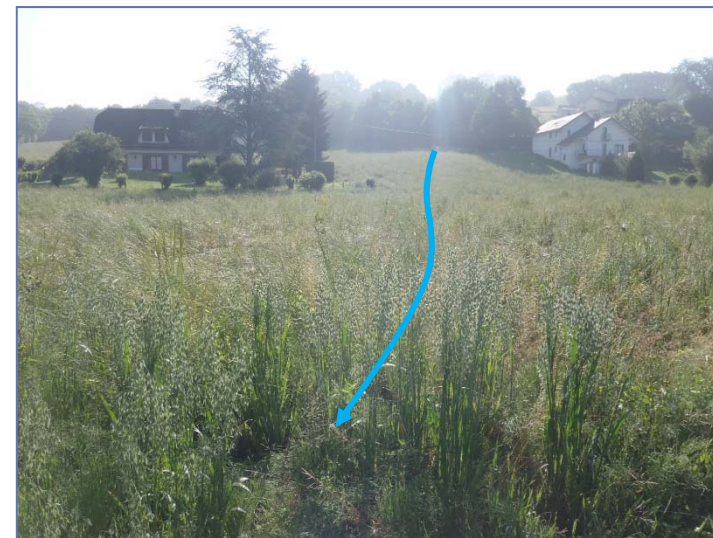
## Dysfonctionnement n°4 : Ruissellements – La Ribaudière / Le Mont

Le versant dit « Le Mont » présente de fortes pentes orientées Est / Ouest puis Sud / Nord. Des ruissellements y sont générés. Ceux-ci se dirigent vers le hameau de La Ribaudière.

Au niveau du chemin de Côte Envers, une grille transversale intercepte les eaux de ruissellements. Celles-ci sont évacuées via un réseau EP Ø300 béton. D'une part, cette grille, conçue pour collecter les eaux de voirie d'une propriété privée et/ou d'un lotissement par exemple, n'est pas adaptée pour recevoir les eaux de ruissellement de tout un versant. D'autre part, le réseau EP Ø300 est sous-dimensionné pour drainer un bassin versant de cette ampleur.

Par conséquent, les eaux de ruissellements qui ne sont pas correctement interceptées peuvent engendrer des désordres sur les habitations situées au bas du versant.

- ⇒ Des fossés ou tranchées drainantes doivent être créés au bas de la parcelle agricole, en amont du chemin de Côte Envers, et au pied des fortes pentes (milieu de la parcelle) afin d'intercepter les eaux de ruissellement du versant. Celles-ci seront évacuées dans le réseau EP Ø300 existant.
- ⇒ Une zone de rétention doit être créée au bas de la zone afin de réguler le débit généré sur le versant au débit capable de l'exutoire (Ø300 béton). En effet, ce dernier passant sur de nombreuses propriétés privées, il ne pourra pas être redimensionné.

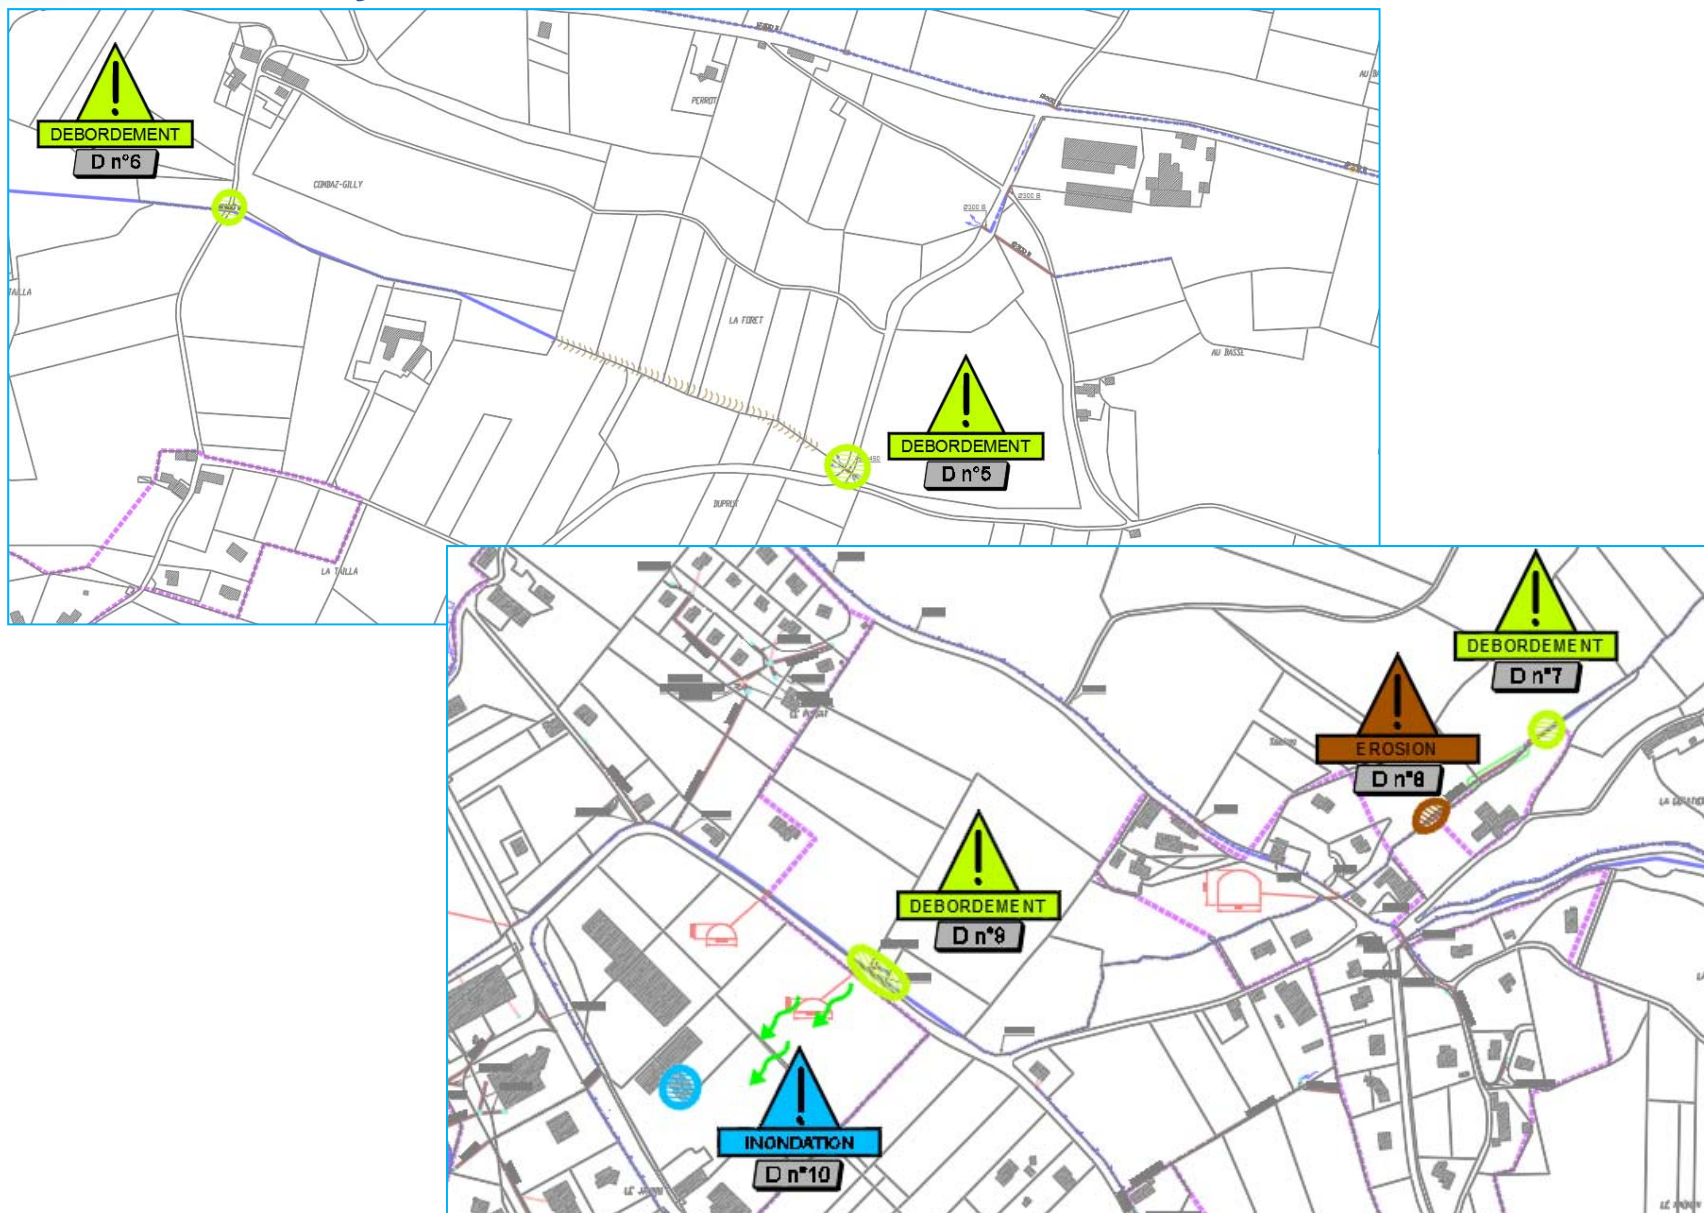
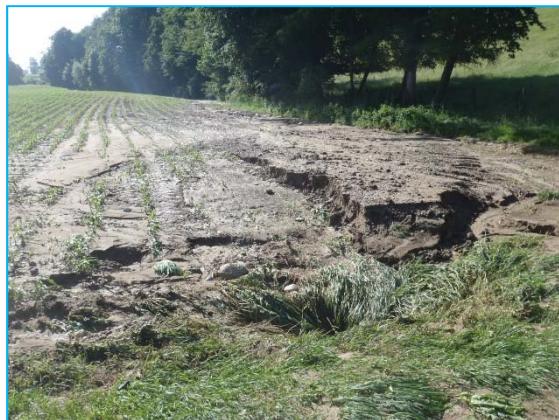
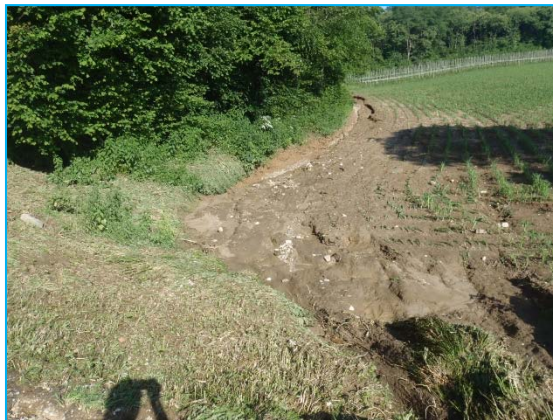
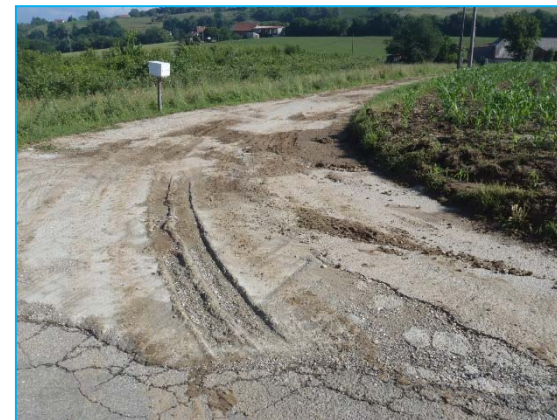
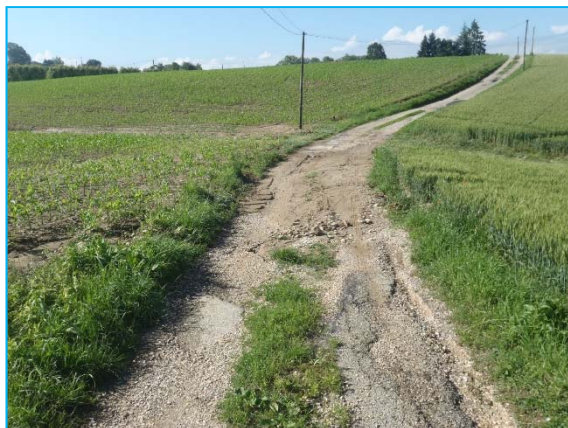
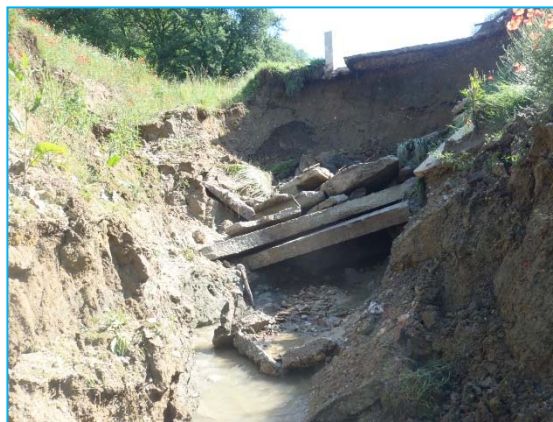
## Dysfonctionnements n°5 à 10 : Débordement / Erosion / Inondation – Combe Gilly / Taramu / Le Jasmin

Un ruisseau qui naît sur les hauteurs du lieudit « Urice Sud » grossit fortement et déborde lors d'événements pluvieux de forte intensité.

Ce cours d'eau temporaire possède un bassin versant à dominante agricole dont la partie supérieure repose sur un substratum géologique mollassique gréseux. Ces deux caractéristiques conduisent d'une part, à un phénomène de ruissellement très important induisant des débits de crues élevés et, d'autre part, à un phénomène d'érosion intense des sols. En effet, la nature géologique des terrains est à l'origine de sols très sableux qui engendrent un phénomène de transport solide important. Le débit solide s'ajoute au débit liquide et augmente le débit global de l'écoulement. En outre, l'érosion et le transport de sables par l'écoulement au niveau des secteurs de pente se manifestent ensuite sous la forme de dépôts qui génèrent l'obstruction des ouvrages hydrauliques à l'aval. Les pratiques culturales (production de maïs, labours dans le sens de la pente, etc.) peuvent intensifier le phénomène d'érosion.

Suite à un orage survenu le 31 mai 2018, le ruisseau s'est transformé en torrent boueux et a débordé à de nombreux endroits.

La crue torrentielle a engendré de fortes érosions des berges et un effondrement de chaussée au lieudit « Taramu ».

Quelques bâtiments de la zone artisanale du Jasmin, située à l'aval du bassin versant, sont concernés par le risque d'inondation suite aux débordements qui surviennent au niveau du chemin du Bas Jourdin.

- ⇒ L'ensemble des dysfonctionnements rencontrés sur le secteur sont liés. Ceux-ci ne pourront être réglés que par la mise en œuvre d'un programme de travaux global sur la totalité du linéaire du ruisseau.

- ⇒ En amont du dysfonctionnement n°5, un fossé doit être créé pour intercepter les ruissellements de la partie amont du bassin versant. La traversée de route doit être redimensionnée et un ouvrage d'entonnement avec piège à matériaux est à créer. Des fossés sont à créer pour collecter les eaux de voirie. Une zone de rétention est à créer en amont de l'ouvrage de franchissement de la route.

- ⇒ Au niveau du dysfonctionnement n°6, le lit du ruisseau doit être restauré. Le busage est à redimensionner. Des fossés sont à créer le long de la chaussée pour collecter les eaux de voirie. Une seconde zone de rétention équipée d'un piège à matériaux est à prévoir en amont du busage. Un enrochement est à créer au niveau des berges et du radier, à la sortie de la traversée de route.

- ⇒ En amont des dysfonctionnements n°7 et 8, un ouvrage de rétention équipé d'un piège à matériaux doit être créé. Les nombreux débris qui encombrant le lit du ruisseau sont à évacuer. Le busage Ø600 doit être redimensionné ou un tronçon à ciel ouvert est à recréer. Des enrochements sont à créer en sortie de ce busage jusqu'à l'ouvrage de franchissement de la route de Pigneux. L'entonnement de ce dernier est à améliorer. Le fossé bétonné où transitent les eaux pluviales issues du lieudit « Layat » doit être réaménagé soit en fossé naturel, soit en fossé en enrochements afin de réduire la vitesse d'écoulement.

- ⇒ Au niveau du chemin du Bas Jourdin, les busages doivent être redimensionnés, le lit du ruisseau doit être restauré. Une digue est à créer entre le ruisseau et la route. La création d'une zone tampon est envisageable à l'intersection entre le chemin du Bas Jourdin et la Montée de la Croix.

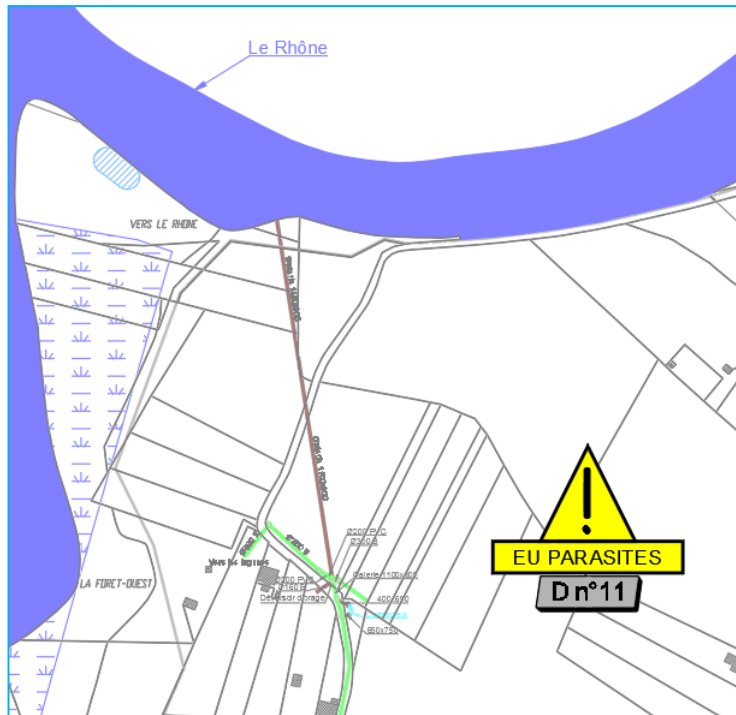
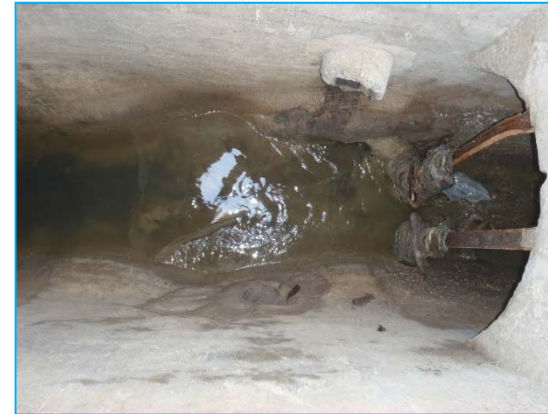
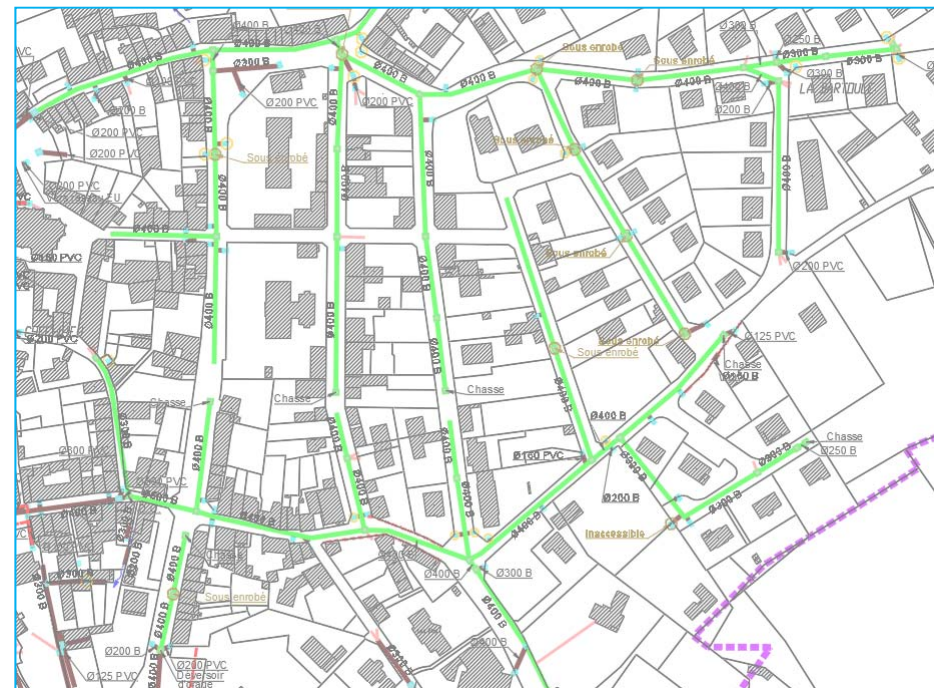
## Dysfonctionnement n°11 : EU parasites – Centre-ville

De nombreuses antennes du réseau de collecte des eaux usées du centre-ville sont encore unitaires. En amont de la STEP, un déversoir d'orage dirige les effluents dans une canalisation Ø200 PVC. Les eaux qui surversent sont évacuées dans le Rhône via une galerie 1100 x 800. L'ouvrage est aménagé de façon à ce que les déversements sont quasiment permanents y compris par temps sec.

D'autres déversoirs d'orage sont présents sur la commune. Ceux-ci engendrent également des déversements d'eaux usées vers le milieu naturel.

- ⇒ La mise en séparatif des réseaux unitaires doit se poursuivre.
- ⇒ Le déversoir d'orages doit être réaménagé de manière à ne déverser que très rarement.
- ⇒ Le réseau d'eaux usées, à l'amont de la STEP, doit être redimensionné.
