# COMMUNE DE MARNES-LA-COQUETTE

Etude diagnostic et Schéma Directeur des  
réseaux d'assainissement communaux

*Rapport définitif*

04E45 – septembre 2005

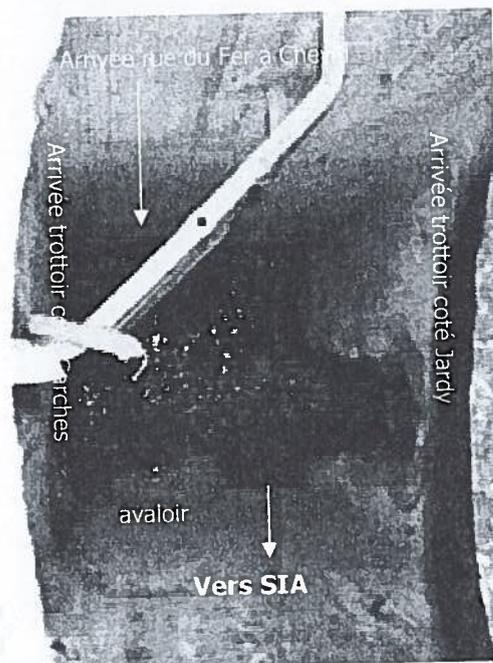
- du Domaine de la Marche proprement dit (Ø 500 ?),
- du trottoir Sud du boulevard de la République (Ø 300), en chute à 2.27 m/TN, qui collecte le pavillons riverains (depuis le point haut coté Jardy).
- du trottoir Sud du boulevard de la République (Ø 300), en chute à 2.27 m/TN, qui collecte le pavillons riverains (depuis le point haut coté Garches).

Ce regard reçoit aussi l'avaloir de chaussée et le départ de l'ensemble des effluents vers le T180 du SIARV, situé sous la chaussée, se fait sous la chute de l'avaloir.

**Photo 1 : regard aval du Domaine de la Marche**

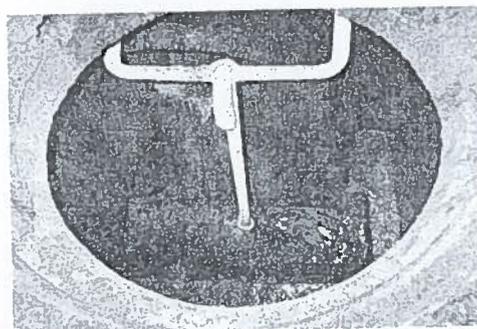
La tête de réseau (Ø500) de la rue Yves Cariou possède un branchement particulier (PVC Ø 500) qui rejetait un débit irrégulier de l'ordre de 0.7 à 1 l/s *a priori* d'eaux claires, peut-être en provenance du bassin d'agrément de la propriété riveraine.

Ce tronçon a été ajouté ultérieurement à la construction du réseau de la rue, car il ne figure pas sur les plans disponibles.

Photo 2 : Tête de réseau rue Y. Cariou

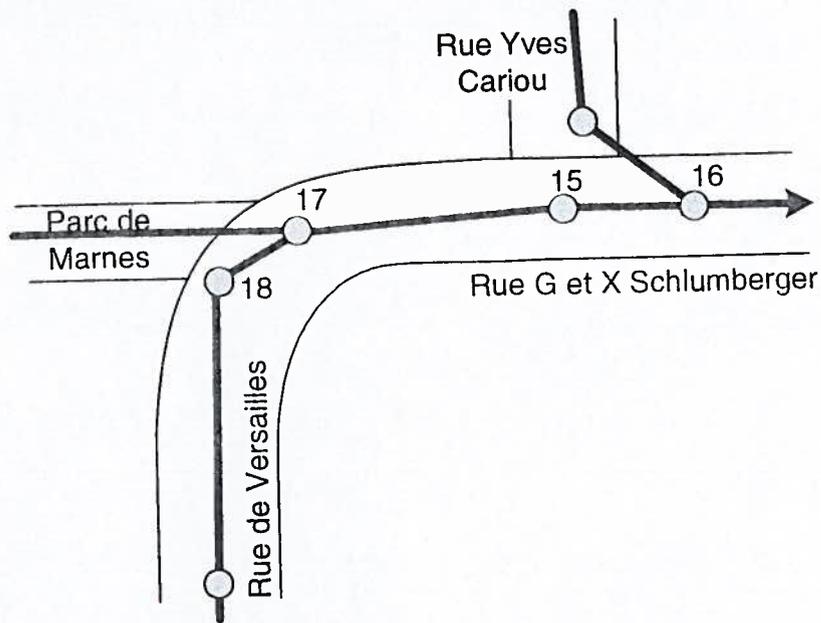
Le collecteur de la rue de Versailles est de diamètre Ø350 (regard 18) avant le raccordement du collecteur Ø500 du Parc de Marnes (regard 17). A l'aval du raccordement, le collecteur passe en Ø500. Le contour de plaque du regard 17 apparaît non étanche et légèrement affaissé.

Figure 12 : Carrefour Schlumberger - Cariou

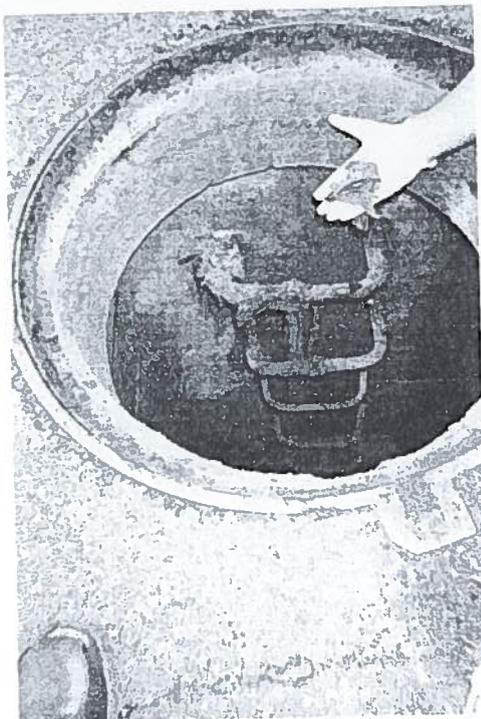
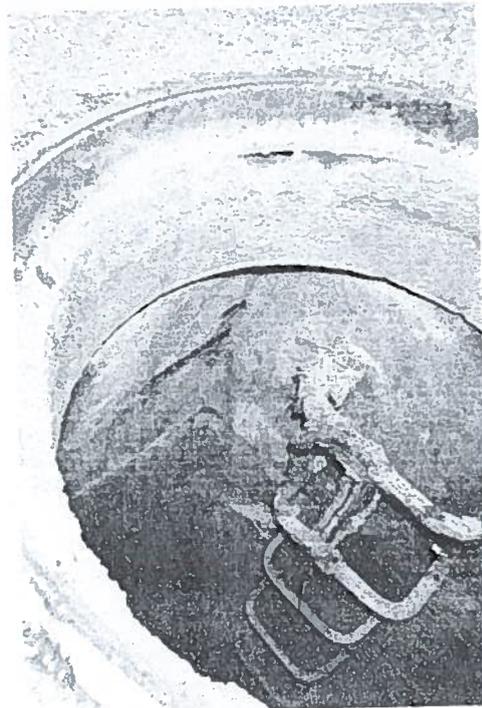
Le regard 15 montre des signes évidents de dégradation : corrosion des échelons et armatures visibles sur la cheminée (Cf. photographies ci-dessous).

Photos 5 : carrefour Schlumberger - Cariou

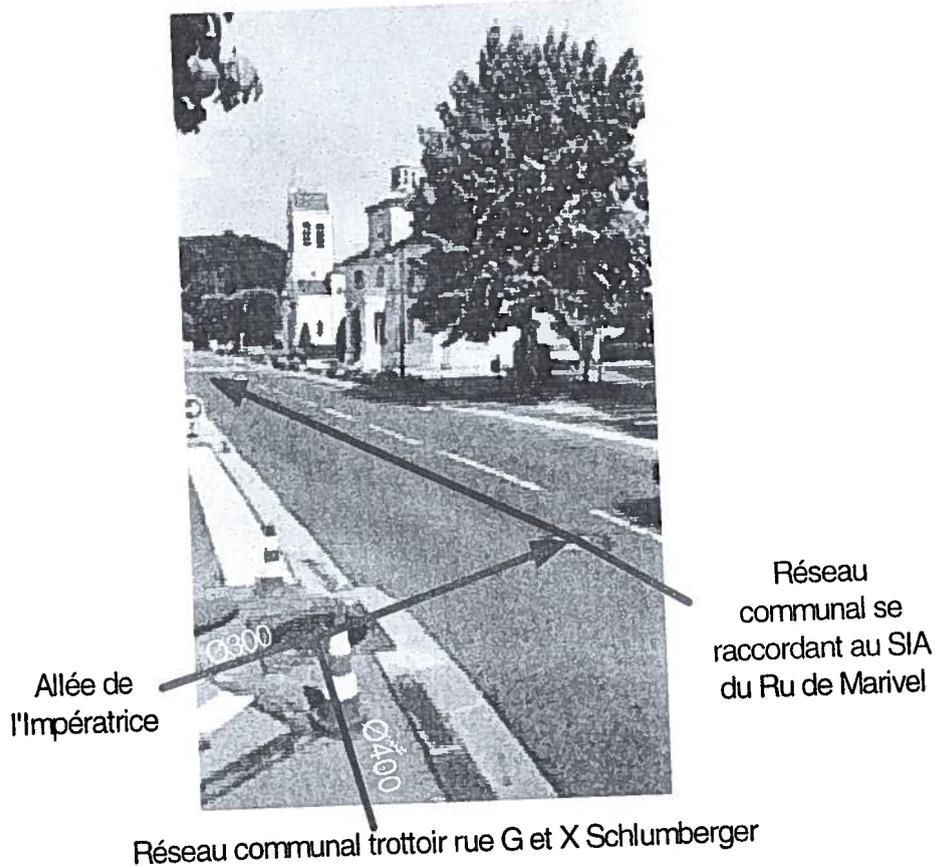
Photo 7 : rue Schlumberger – allée Impératrice

Le regard 30 (prof : 1.83 m) montre un réseau en grès, avec une cunette à emboîtements non étanches.

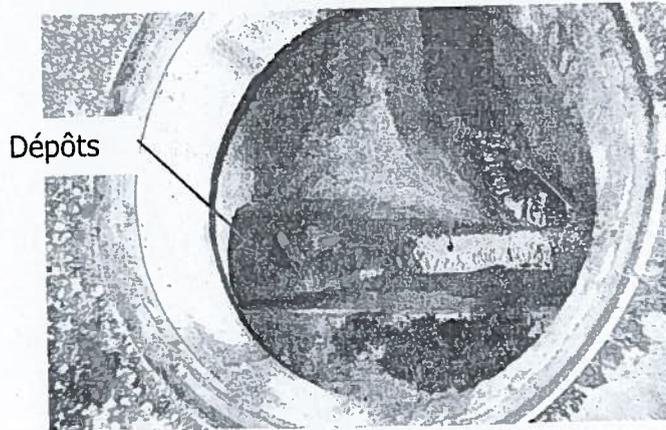
A l'aval, on trouve le regard 13, situé au carrefour des rues G Sommer et J. Minaud. De gros cailloux dans la canalisation  $\varnothing$  300 coté rue G. Sommer entraîne une rétention de l'écoulement et donc des dépôts (cf. photographie ci-dessous). Après la photo, nous avons déplacé les cailloux sur la banquette, de façon à libérer l'écoulement.

**Photo 8 : carrefour Sommer - Minaud**

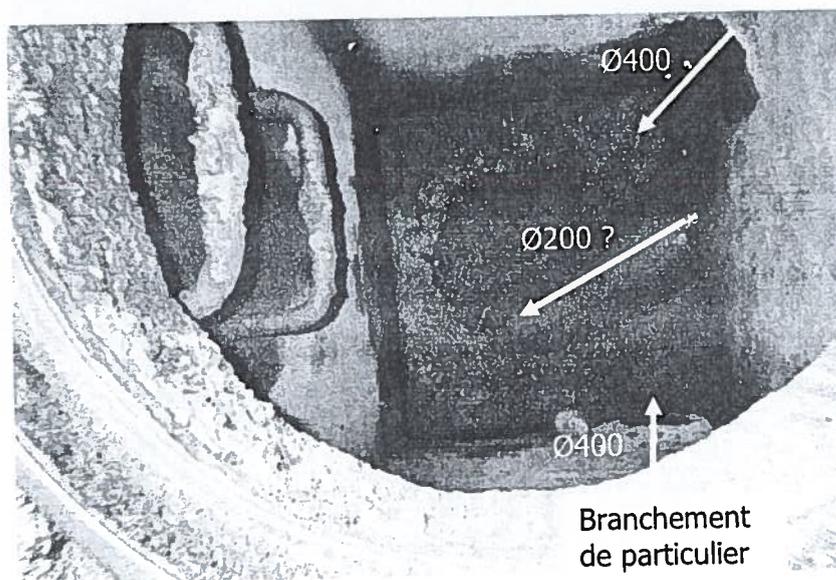
Le regard 32, sous trottoir, constitue à l'amont du regard 33 le collecteur communal de collecte des branchements avant raccordement en borgne (?) sur le réseau syndical.

**Photo 9 : sous trottoir, rue Schlumberger (partie aval)**

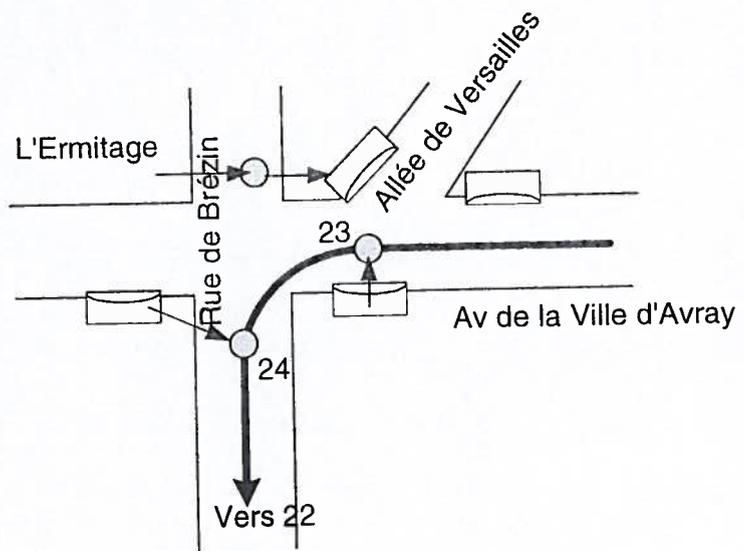
Le carrefour de la rue de Brézin avec l'allée de Versailles et l'Avenue de Ville d'Avray présente quelques avaloirs et un regard. Le tracé de connexion au réseau principal n'a pas été retrouvé (cf. croquis).

Noter que les arrivées aux regards 23 et 24 s'effectuent en chute.

Figure 14 : Carrefour Brézin- allée de Versailles

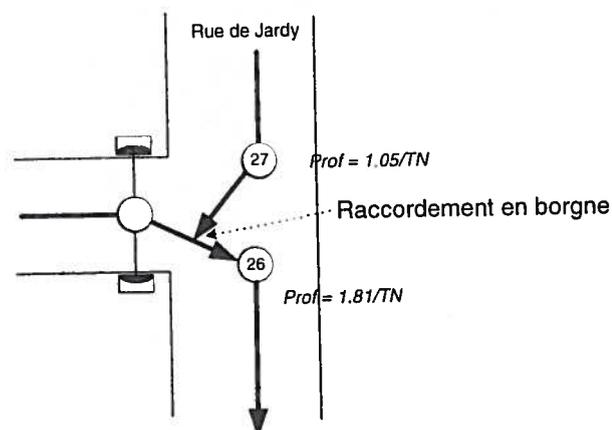
Le raccordement du réseau provenant du regard 27 s'effectue en borgne en amont du regard 26.

Figure 15 et Photo 10 : rue de Jardy dans le Parc de Marnes

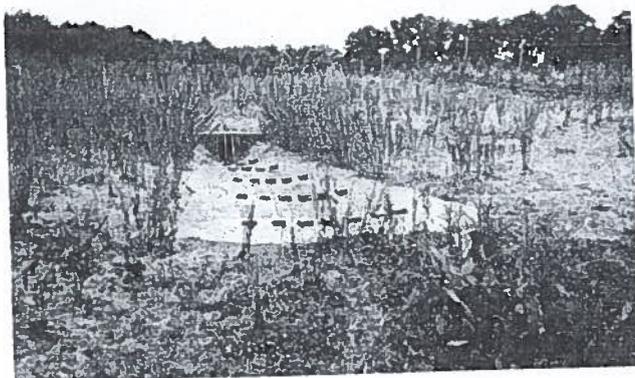
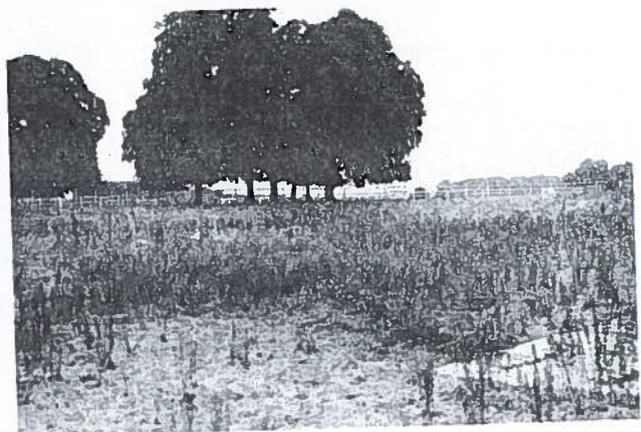
*Vue sur l'arrivée des eaux (avec brise énergie) dans le bassin d'infiltration*

*Vue générale du bassin d'infiltration*

**Photos 11 : bassin d'infiltration des EP dues Haras de Jardy**
