ELABORATION DU PLAN LOCAL D'URBANISME DE VENASQUE

5c2. ACTUALISATION DU SCHEMA DIRECTEUR D'EAU POTABLE

Actualisation du schéma directeur d'eau potable

Schéma Directeur

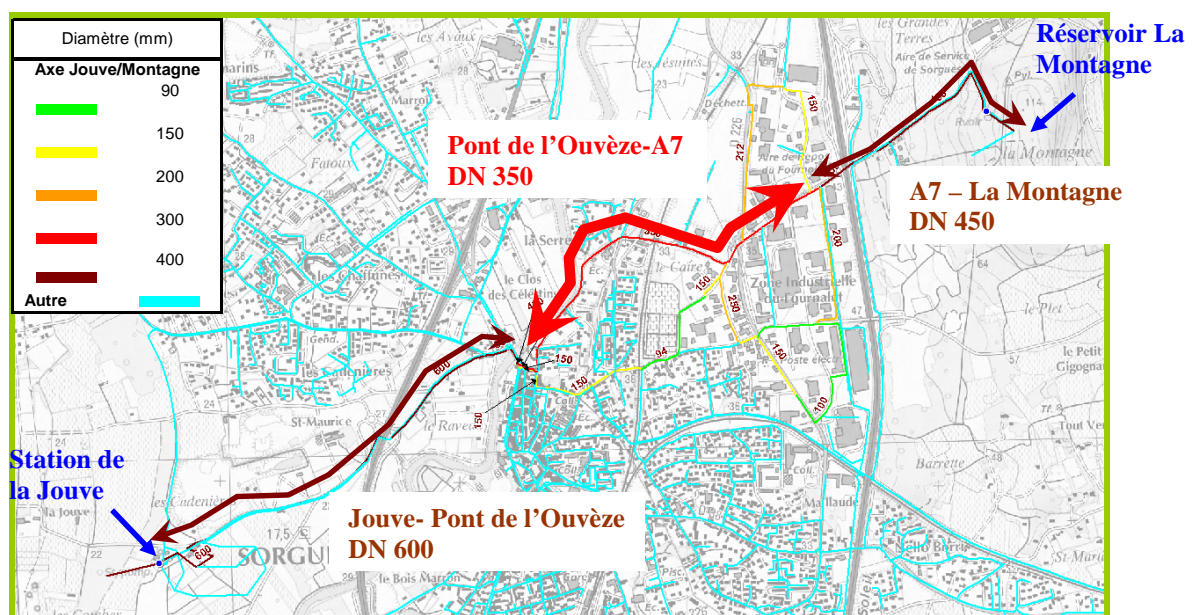
Cependant, ce tronçon étant utilisé uniquement en refoulement, la vitesse aujourd'hui comme demain importante (de l'ordre de 1 m/s aujourd'hui à 1,5 m/s demain avec hausse des besoins) peut être jugée acceptable, mais lors de son renouvellement, il conviendra de revoir son dimensionnement en DN500.

Figure 3-1 : Localisation tronçon DN350 – axe Jouve – La Montagne

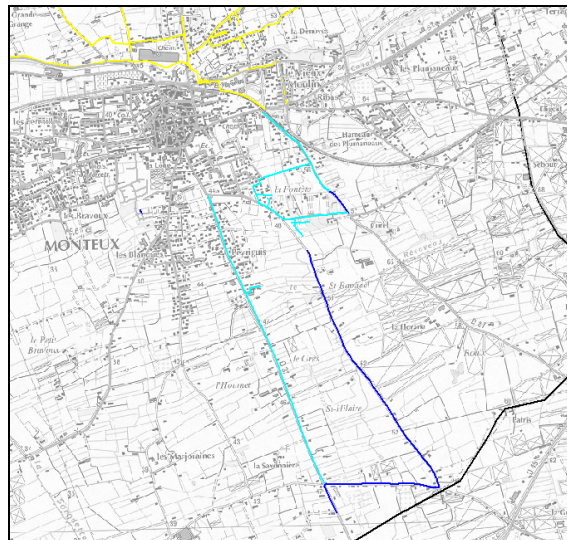
De faibles pression ont été diagnostiquées au niveau du quartier Saint-Hilaire à Monteux.

Figure 3-4 : Faibles pressions – quartier Saint-Hilaire – Monteux

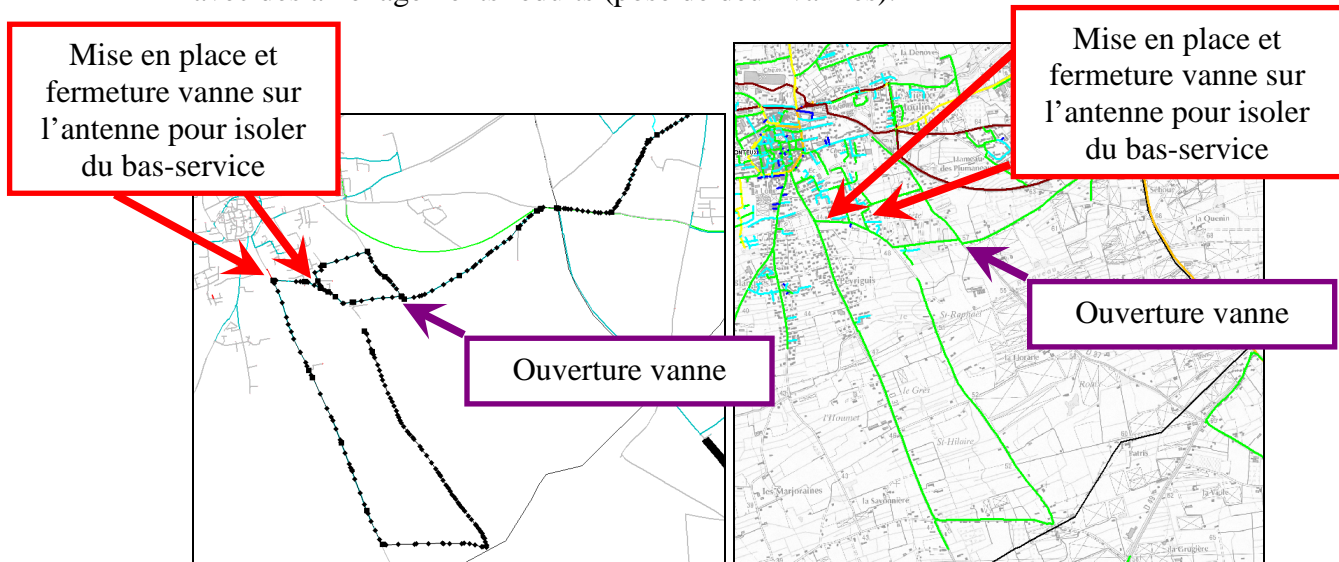
Aucun sous-dimensionnement ponctuel n'influence ces faibles pressions, il s'agit ici avant tout d'un problème altimétrique. Afin de limiter les aménagements (seule la mise en place d'un surpresseur permet une hausse de la pression), il est plus pertinent de passer cette zone sur le moyen service. La structure du réseau permet de le faire avec des aménagements réduits (pose de deux vannes).

Figure 3-5 : Préconisations – quartier Saint-Hilaire – Monteux

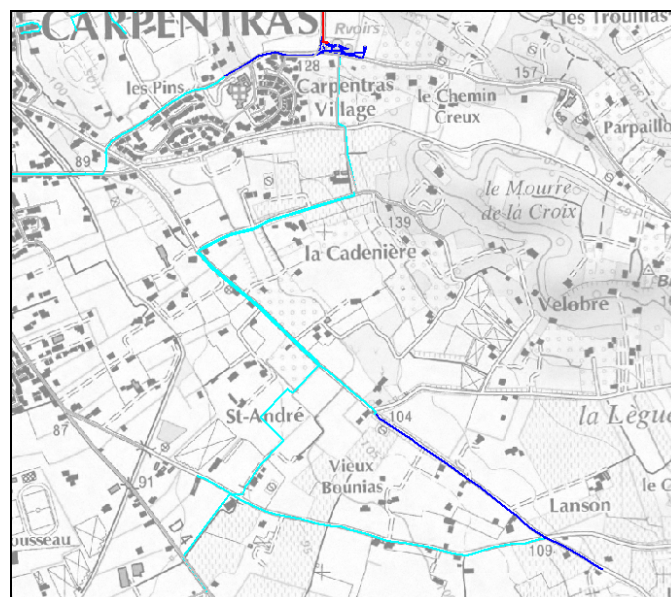
Lors du diagnostic en situation actuelle, des faibles pressions ponctuelles ont été identifiées au niveau du quartier Vieux Bounias à Carpentras.

Figure 3-12 : Faibles pressions – Quartier vieux Bounias

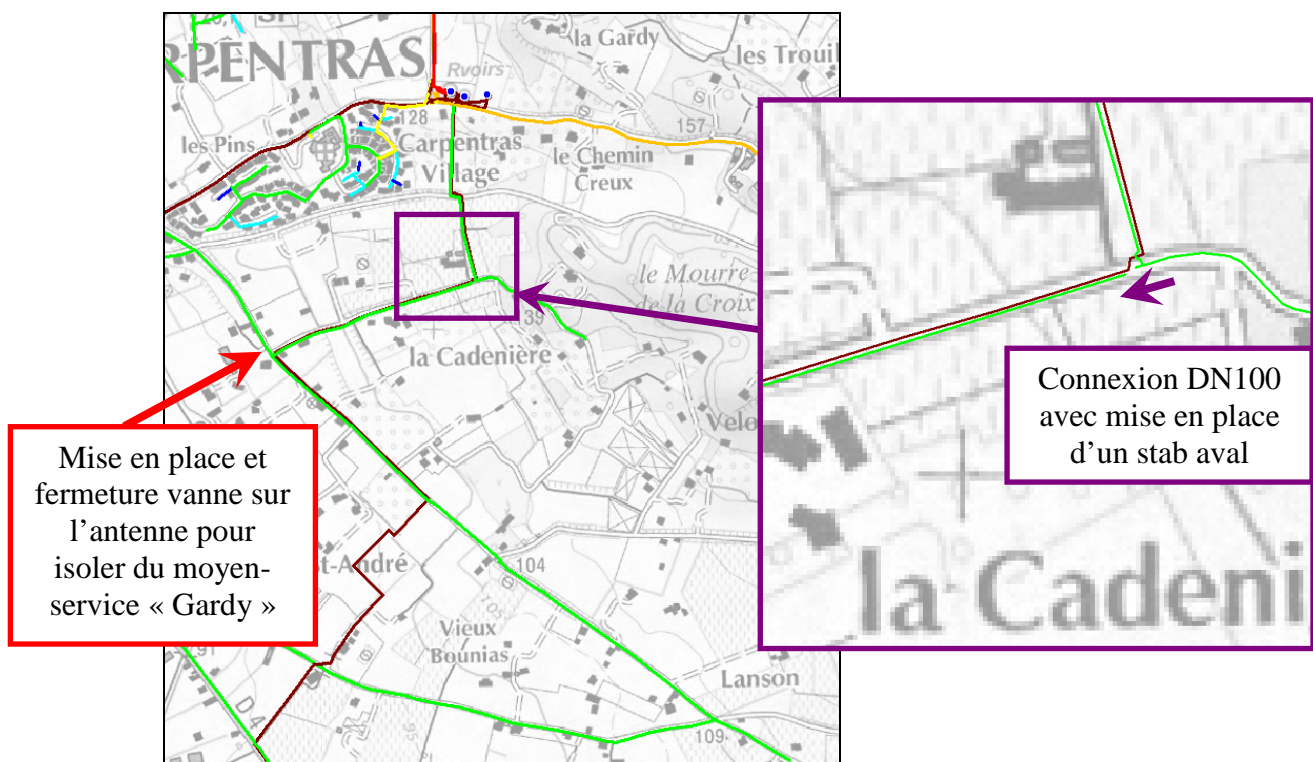
Figure 3-13 : Préconisation de travaux – faibles pression quartier Vieux Bounias – Carpentras

Afin de limiter la hausse de pression (hausse potentielle de l'ordre de 6 à 8 bars), il est préconisé de mettre en place un stabilisateur de pression à une consigne de 4,5 bars.

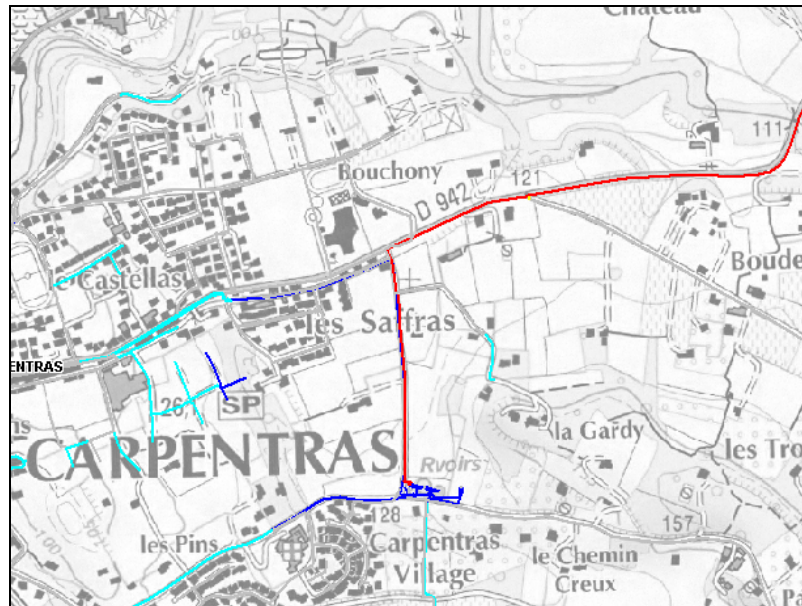
Lors du diagnostic en situation actuelle, des faibles pressions ponctuelles ont été identifiées au niveau du quartier Saffras à Carpentras.

Figure 3-14 : Faibles pressions – Quartier Saffras - Carpentras

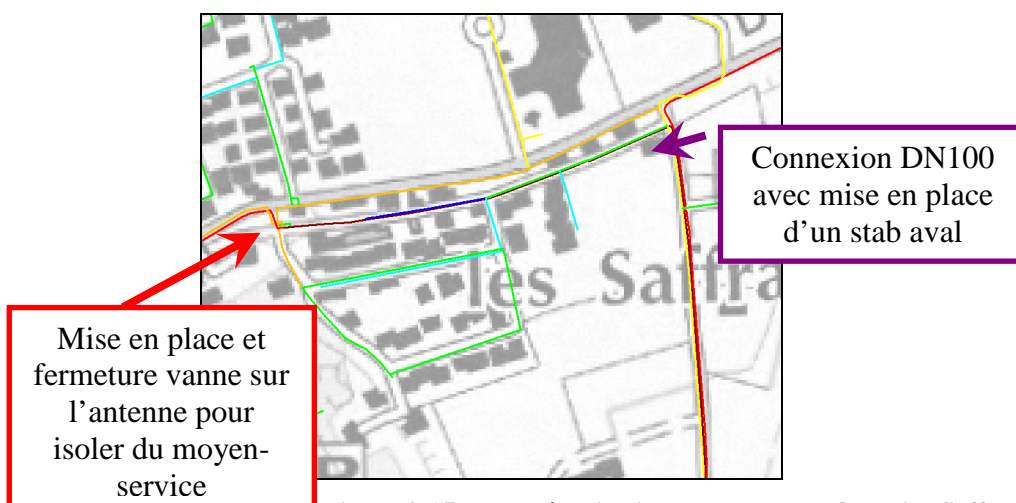
Ces faibles pressions proviennent de la faible différence d'altimétrie entre cette zone et le réservoir de La Gardy. Afin de rehausser cette pression, il est alors nécessaire de supprimer cette zone. Afin de limiter le nombre de surpresseur, la solution la plus commode serait de passer ces usagers sur le haut service en connectant la conduite de distribution au refoulement de la station de La Gardy, avec la mise en place d'un stabilisateur de pression aval pour limiter la pression à environ 4 bars.

Figure 3-15 : Préconisations de travaux - Quartier Saffras - Carpentras

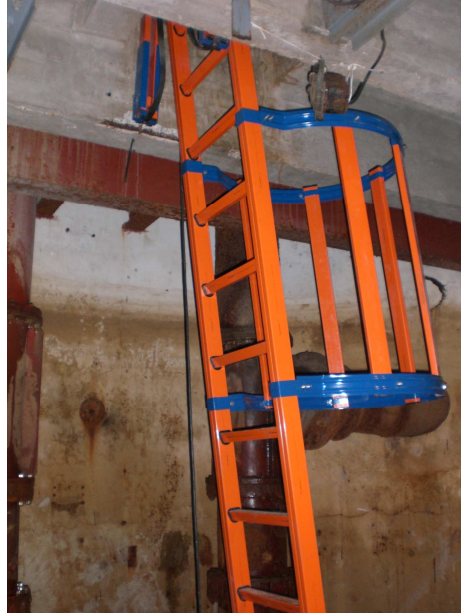
On constate aujourd'hui de nombreux désordres sur le génie civil aussi bien sur la bâche de 300m³ que sur celle de 700m³.

Figure 4-25 : Accès à l'intérieur de la bâche de 300 m³

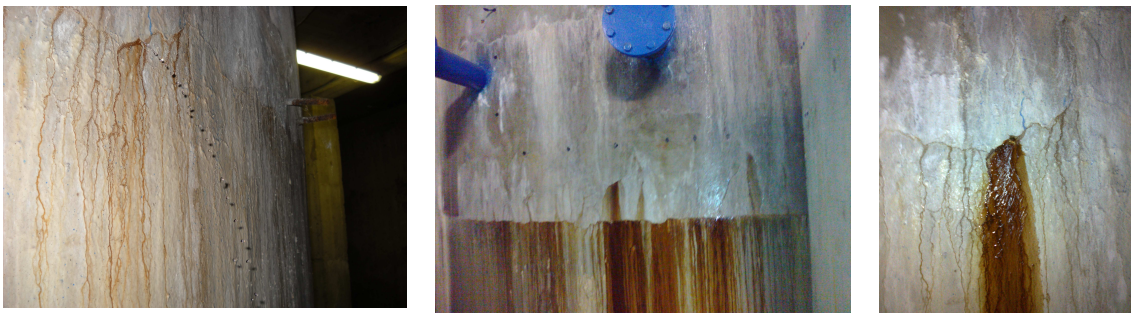
Figure 4-26 : Aspect extérieur de la bâche de 300 m³ - suintement permanent de l'eau traitée

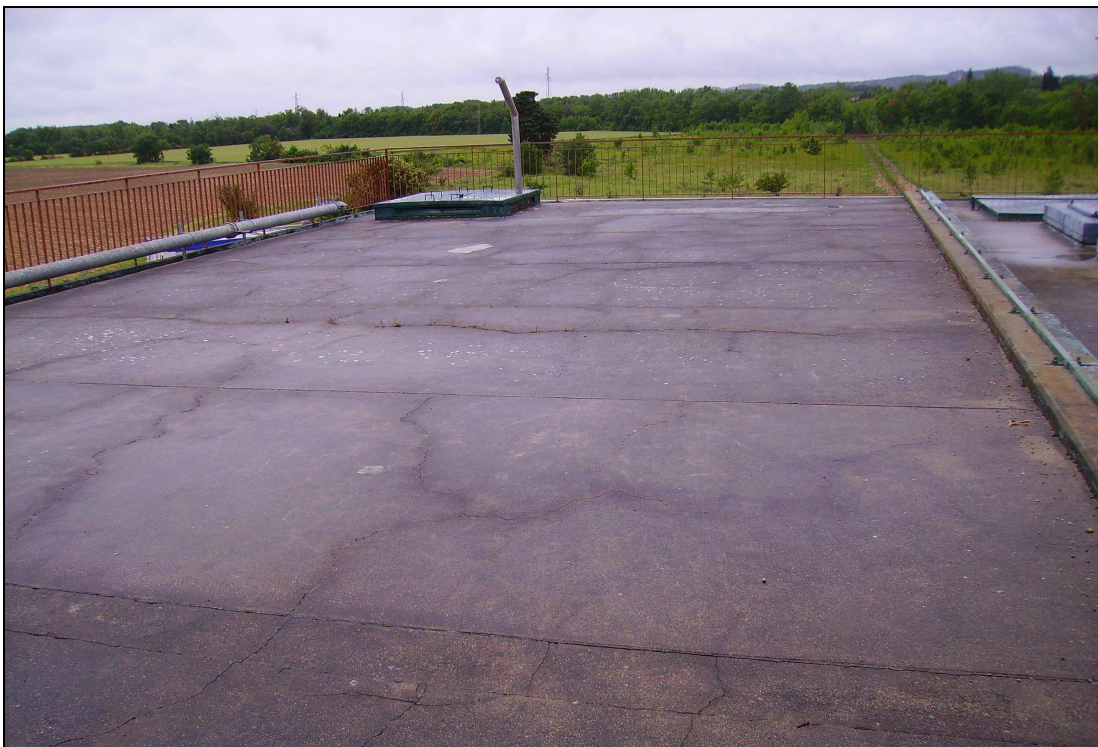
Les photos suivantes représentent les nombreuses fissures de la dalle de surface.

Figure 4-28 : Vue du toit de la bâche de 700 m³ - dalle fissurée – 21 mai 2012

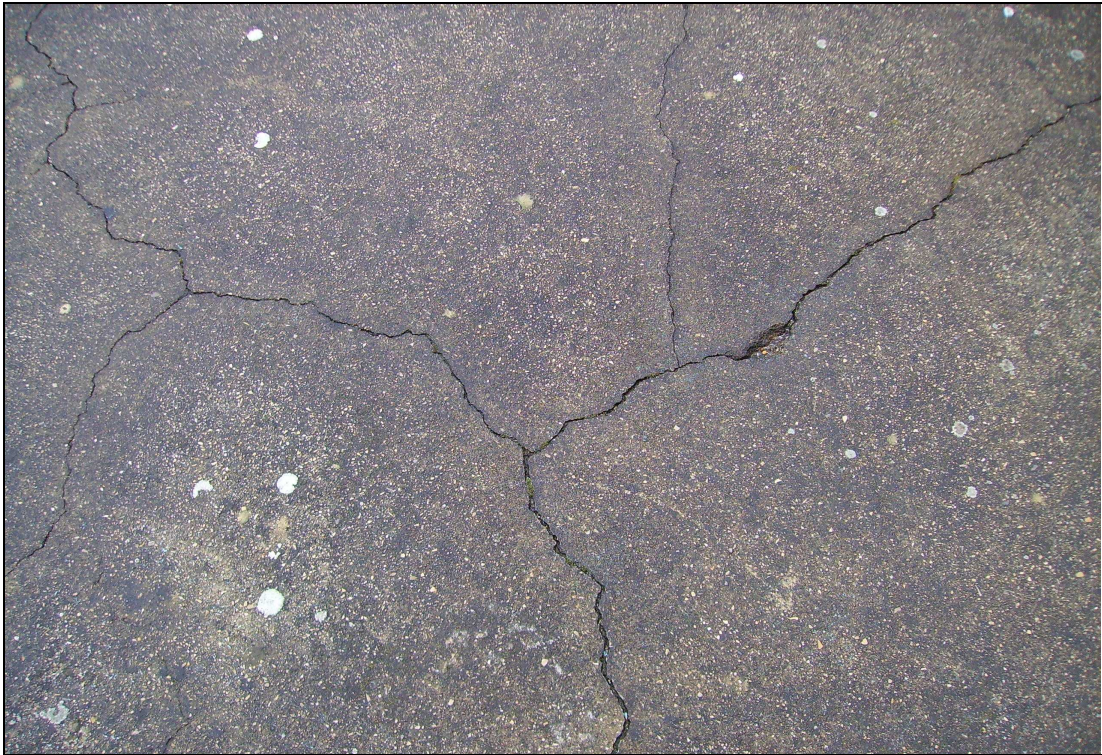
Figure 4-29 : Zoom sur une fissure de la dalle recouvrant la bâche de 700 m³ - 21 mai 2012

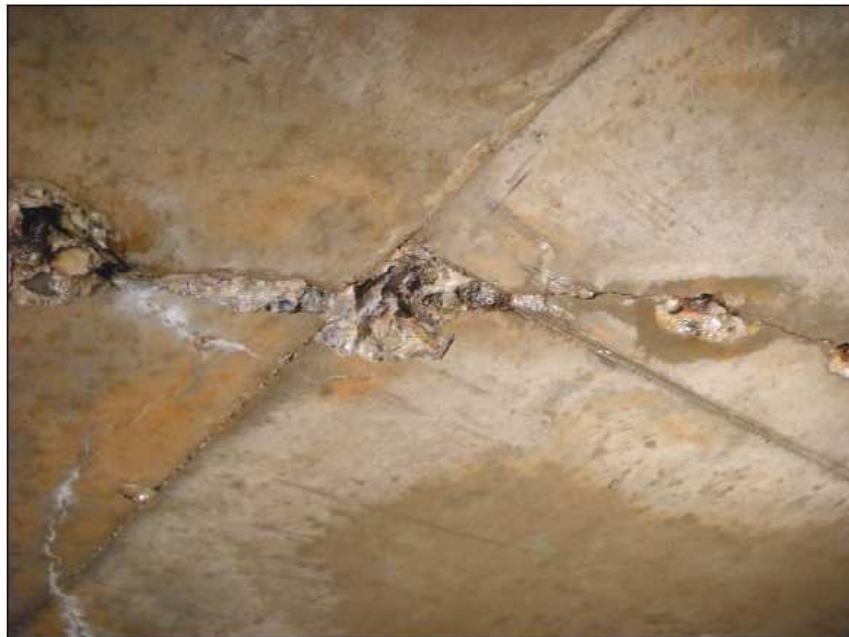
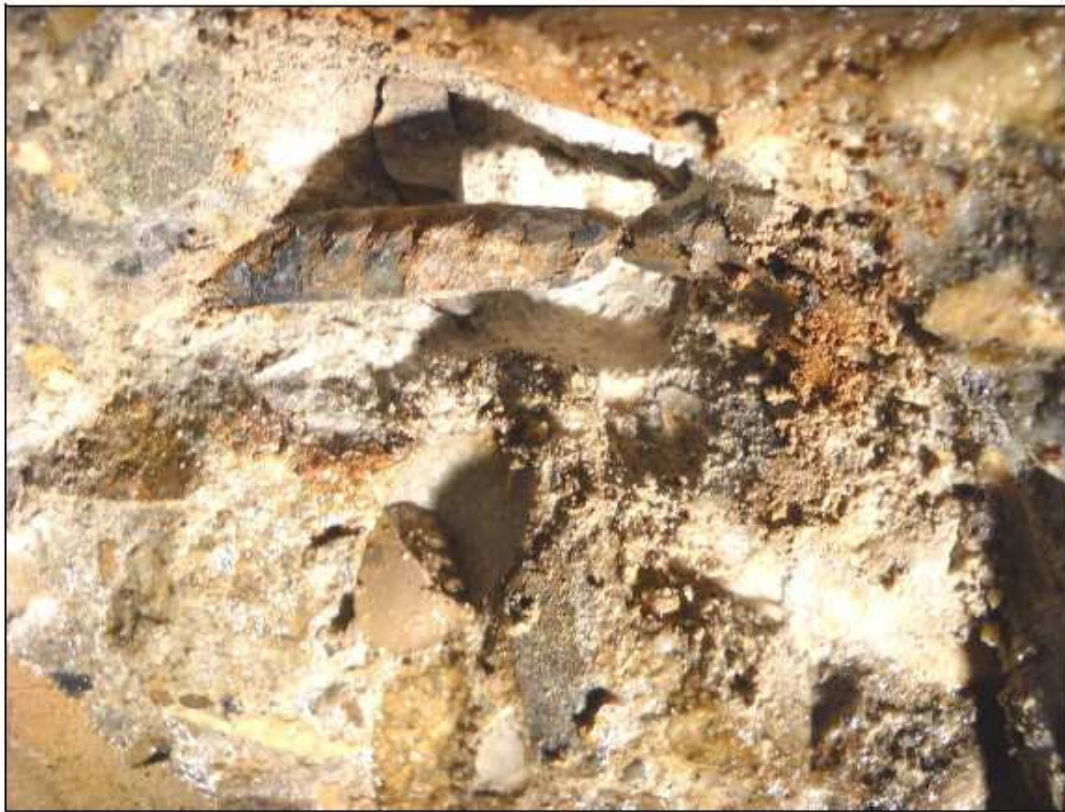
- ✓ Le relevé sommaire des désordres souligne un mauvais état général de la dalle de couverture en sous-face. La présence d'une fissuration longitudinale de la dalle sur les trames courantes et les fortes pertes de section d'armature relevées traduisent un affaiblissement localisé de la structure. En effet, la trame de dalle E-D est très affectée et présente un affaiblissement structurel significatif au potentiel d'évolution important au regard de l'exploitation de l'ouvrage (ambiance agressive, humidité, produit de traitement de l'eau). Néanmoins, l'ensemble des autres trames de dalle témoigne, bien que fissuré, d'une cinétique d'évolution plus modérée et ne présente pas de phénomènes de corrosion d'armatures avérés.

- ◆ les résultats des calculs menés réglementairement en « fissuration très préjudiciable » indiquent une capacité portante de la dalle de couverture nulle ;

- ◆ les calculs menés en « fissuration peu préjudiciable » indiquent une capacité portante de la dalle de couverture de 415 kg/m². Cette charge d'exploitation ne peut être considérée qu'après réalisation de travaux de protection en intrados et d'étanchéité en extrados.

- ✓ Au vu de ces constatations, les signes d'affaiblissement de la dalle de couverture semblent être imputables à la conjugaison entre des phénomènes de fissuration contemporains à la construction, un environnement d'exploitation agressif de l'ouvrage et un déficit de capacité portante de la structure.

- ✓ Les phénomènes d'aspersion et de condensation en sous-face de dalle induisent une cinétique d'évolution de la fissuration au droit des zones de fissuration. Ces désordres, localement très prononcés, se traduisent par un affaiblissement localisé de la dalle lié au sectionnement des armatures à mi-travée de dalle.

Figure 4-30 : Photos de la sous-face de la dalle de couverture du 700 m³ issues du rapport CONCRETE -2009
