PLAN LOCAL D'URBANISME (PLU) REVISION

Commune de **LOCMARIA-PLOUZANE**

ETUDE DE ZONAGE D'ASSAINISSEMENT

Mise à jour du zonage de 2006

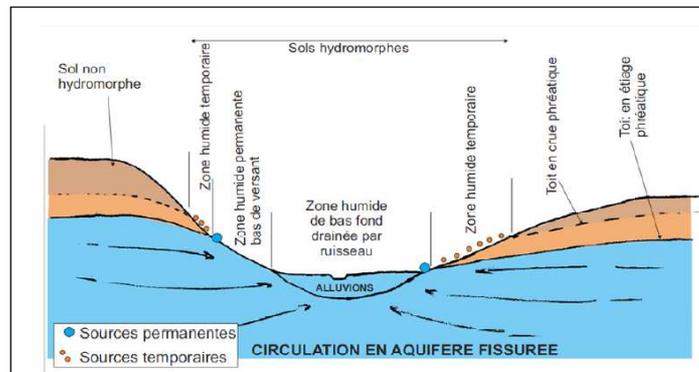
Figure 6 : Relations entre eaux souterraines et zones humides en Finistère

Tous ces cours d'eau sont alimentés par des nappes d'eaux souterraines. Comme cela est presque toujours le cas avec un contexte géologique de socle cristallophyllien, les cours d'eau drainent la nappe qui est sub-affleurante sur leurs abords immédiats (Figure 6).

C'est ce qui explique que les zones humides, récemment cartographiées sur la commune, soient toutes des zones humides rivulaires.

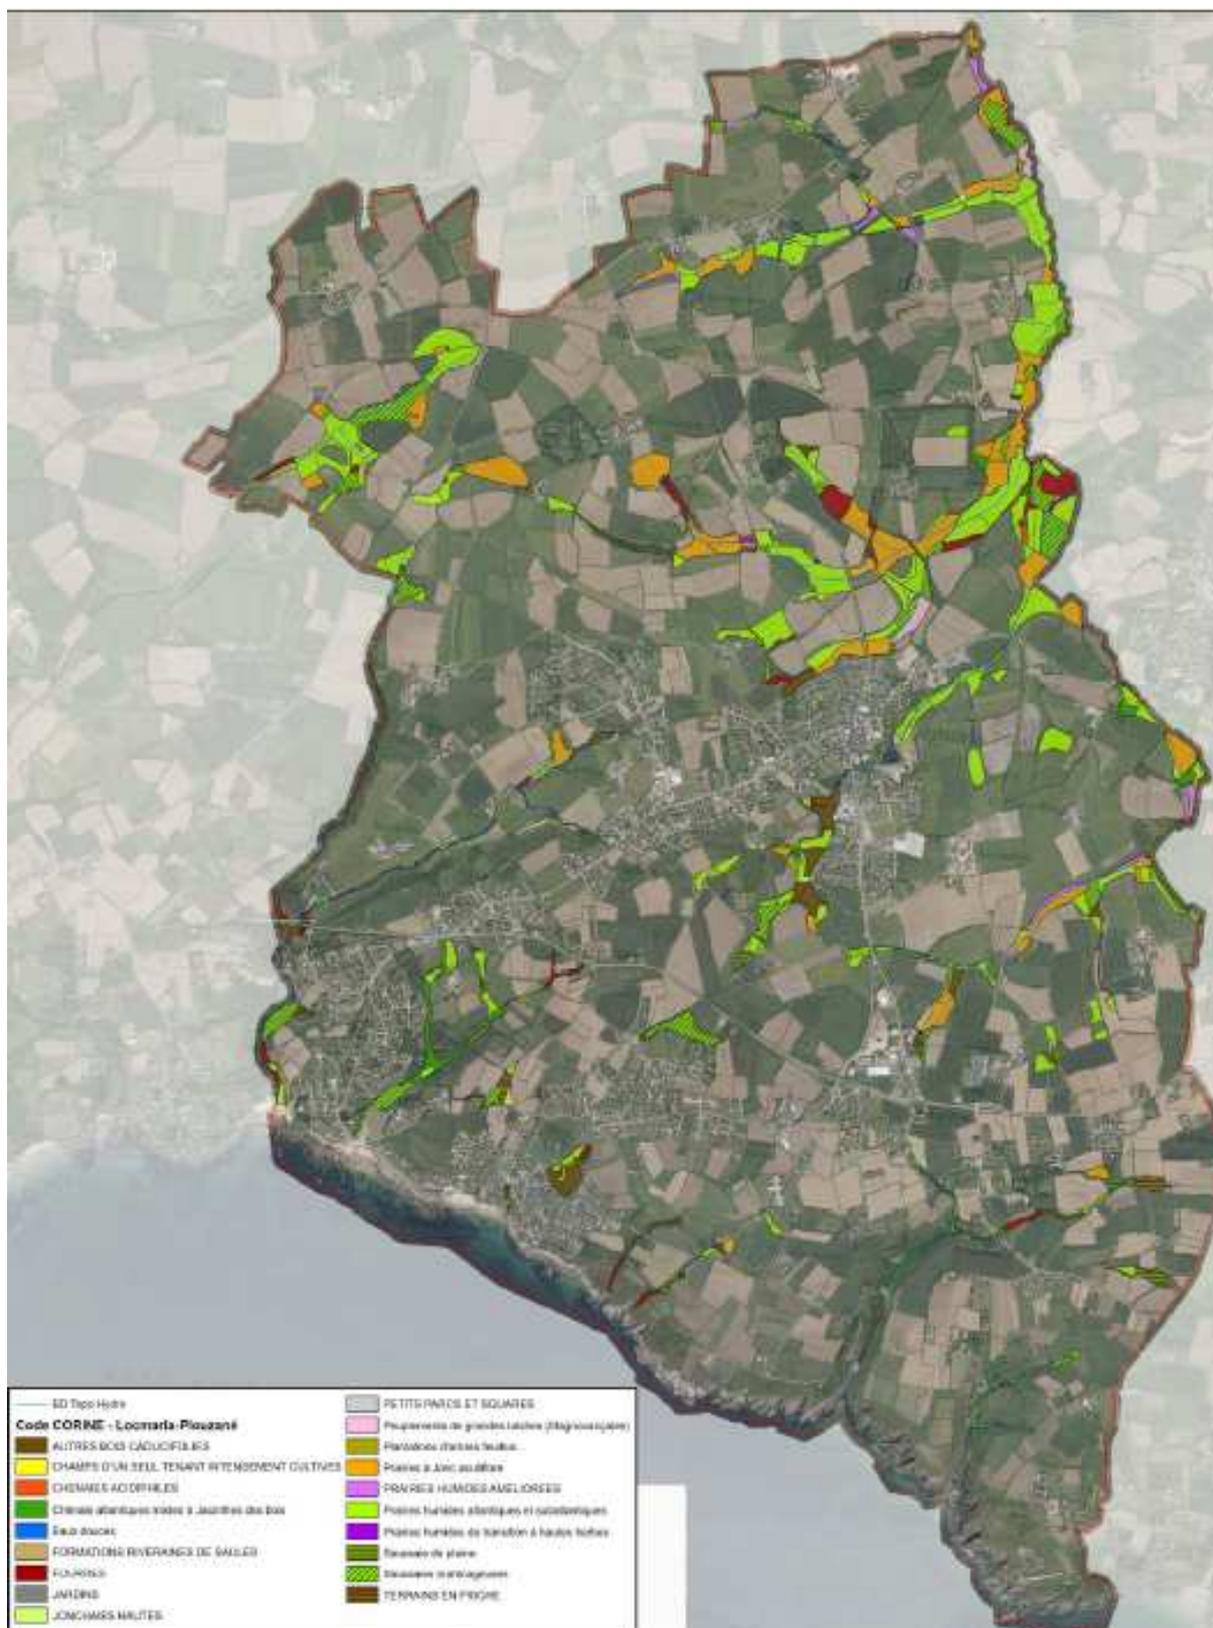
Figure 7 : Cartographie des zones humides sur la commune de Locmaria-Plouzané ; source : Etude Labocéa Impact milieu, Déc. 2015

Elles sont de faible extension latérale dans les vallées encaissées au sud mais bien plus largement développées au nord du fait de terrains de plus faibles pentes qui conduisent à de plus faibles gradients hydrauliques.

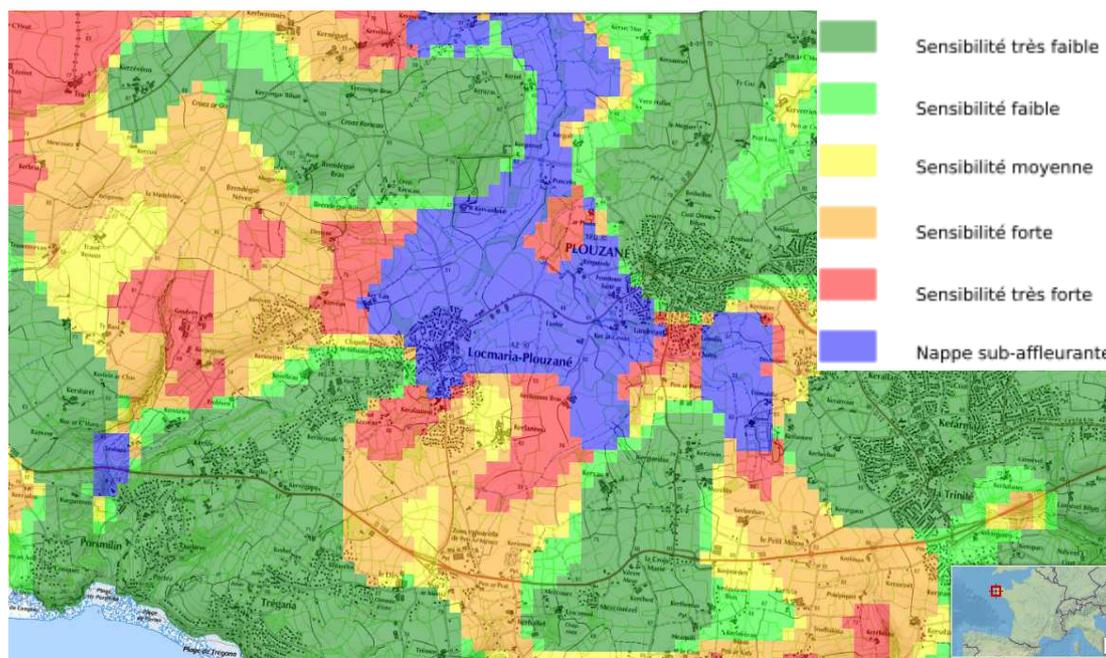
Figure 8 : Carte de la sensibilité aux remontées de nappe de socle ; Source : Etude Labocéa, décembre 2015 ; <http://www.inondationsnappes.fr/>

A travers la carte présentée en Figure 8, le B.R.G.M. a mis en évidence une très forte sensibilité de la partie nord de la commune aux remontées de nappe de socle. Ainsi, au niveau des zones agglomérées du bourg et au nord de celles-ci, la nappe est sub-affleurante sur un très large territoire.

Cette singularité locale a des conséquences directes sur l'assainissement. Ses impacts sont :

- un risque très important d'intrusions d'eaux de nappe dans le réseau d'assainissement collectif en cas de mauvaise étanchéité de celui-ci,
- des terrains peu ou non propices à l'assainissement non-collectif lorsque la nappe est trop superficielle.

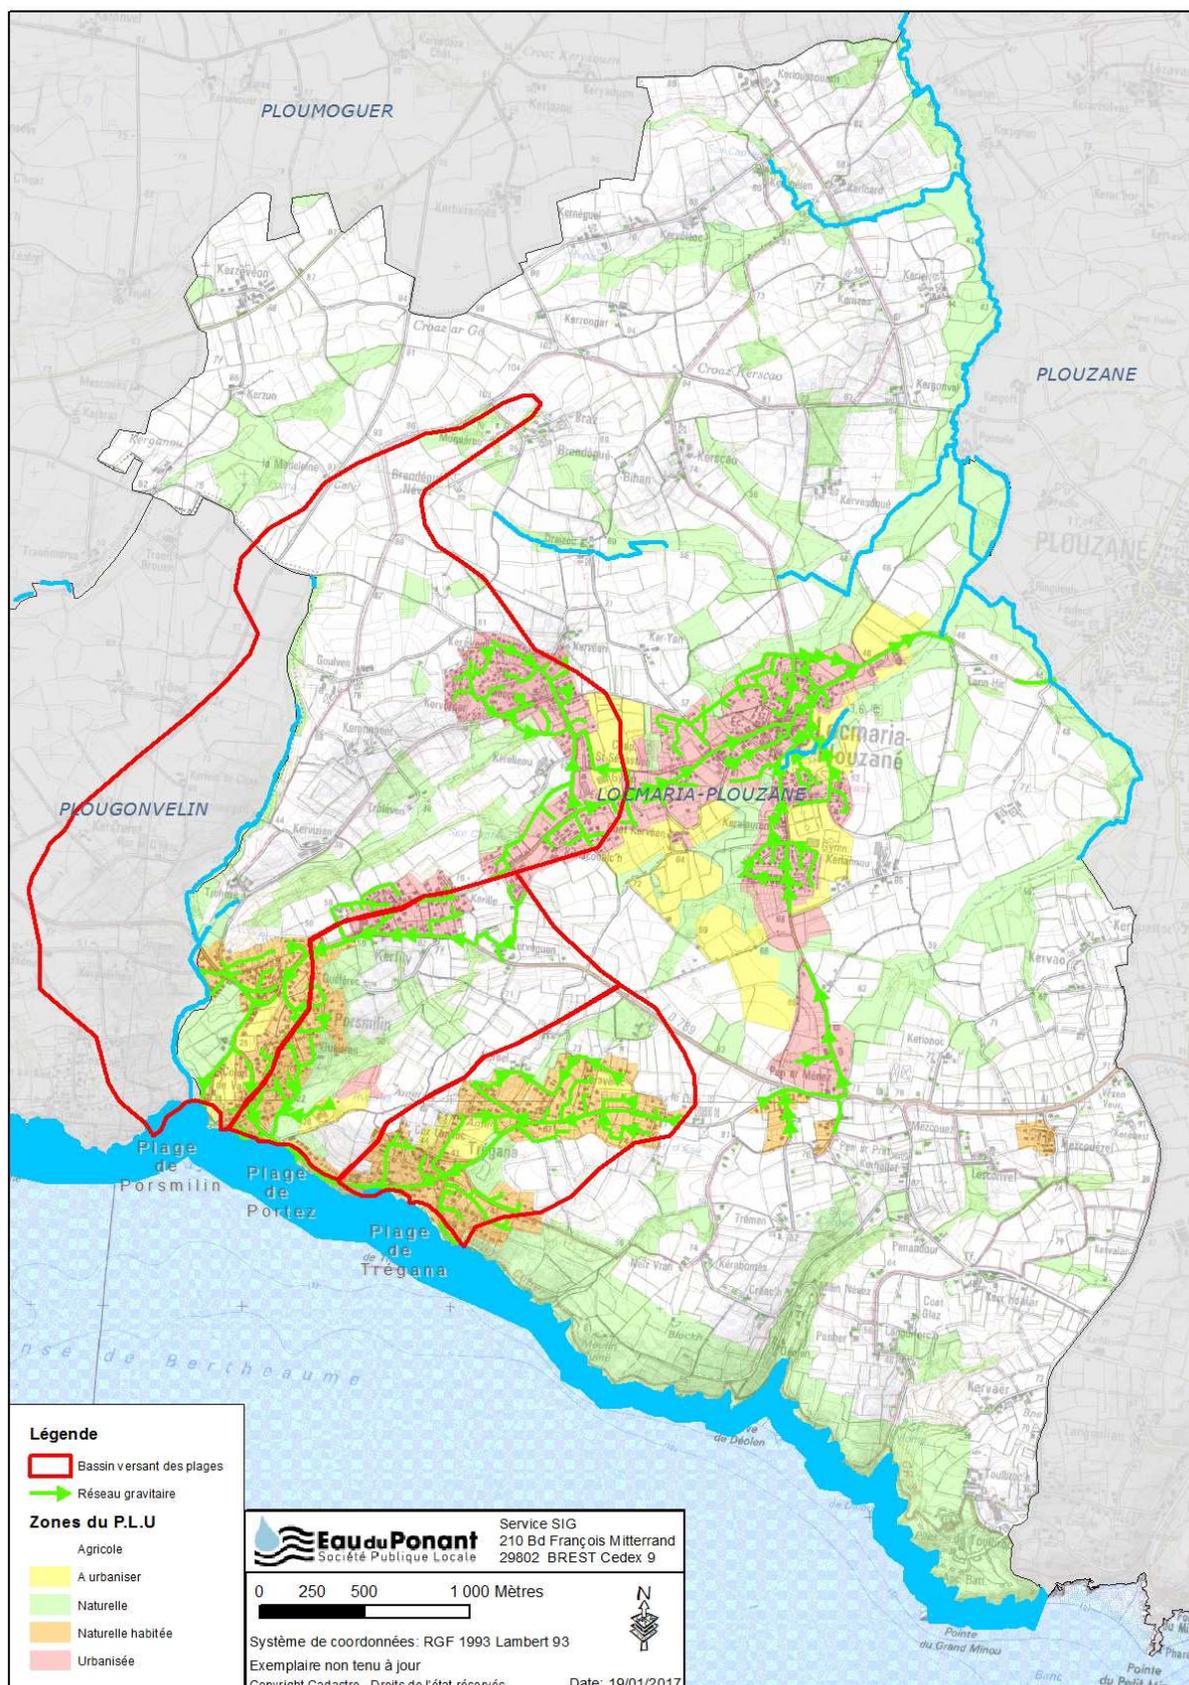
Figure 11 : Localisation des bassins versants des plages de Locmaria-Plouzané

Un profil des eaux de baignade a été établi en 2011 pour chacune des plages déclarées de Locmaria-Plouzané par le groupement de bureaux d'étude Labocéa – Veolia – ACRI Hocer sous maîtrise d'ouvrage de la CCPI. Au moment de la rédaction de cette étude, le profil de la plage de Porsmilin était en cours de réactualisation. Les caractéristiques générales des bassins versants des trois zones de baignade (représentés en Figure 11) sont résumées dans le Tableau 2.

bassin versant	surface	taux d'imperméabilisation	module interannuel du cours d'eau	nombre d'habitants
Tregana	65 ha	25%	10.7 l/s	725
Portez	120 ha	17%	19.7 l/s	465
Porsmilin	464 ha	7%	76.2 l/s	600

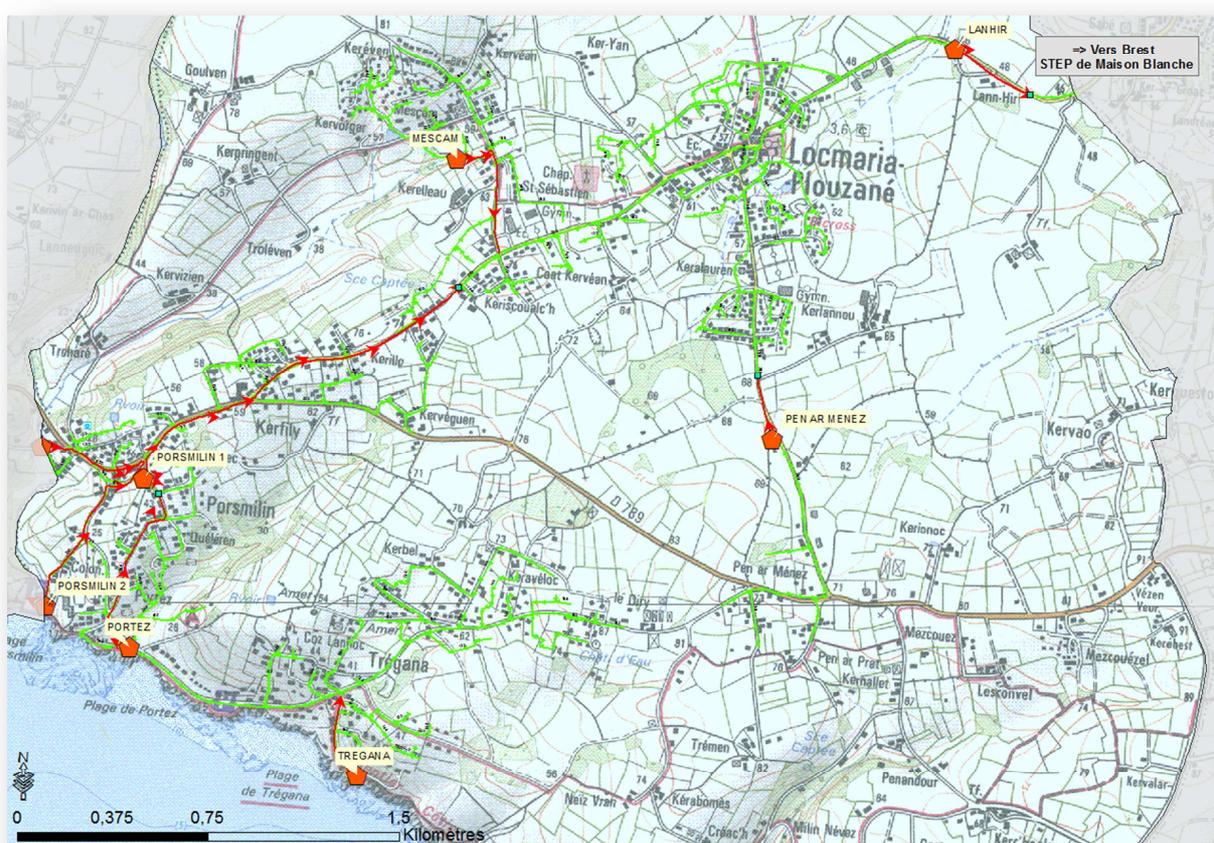
Figure 12 : Réseau d'assainissement de Locmaria-Plouzané

La figure ci-dessous présente le réseau dans son détail (réseau de collecte gravitaire en vert et refoulement en rouge).

Le service d'assainissement collectif dessert 4 315 habitants pour un linéaire de 40,6 km (gravitaire + refoulement), 1409 branchements et 1818 abonnements².

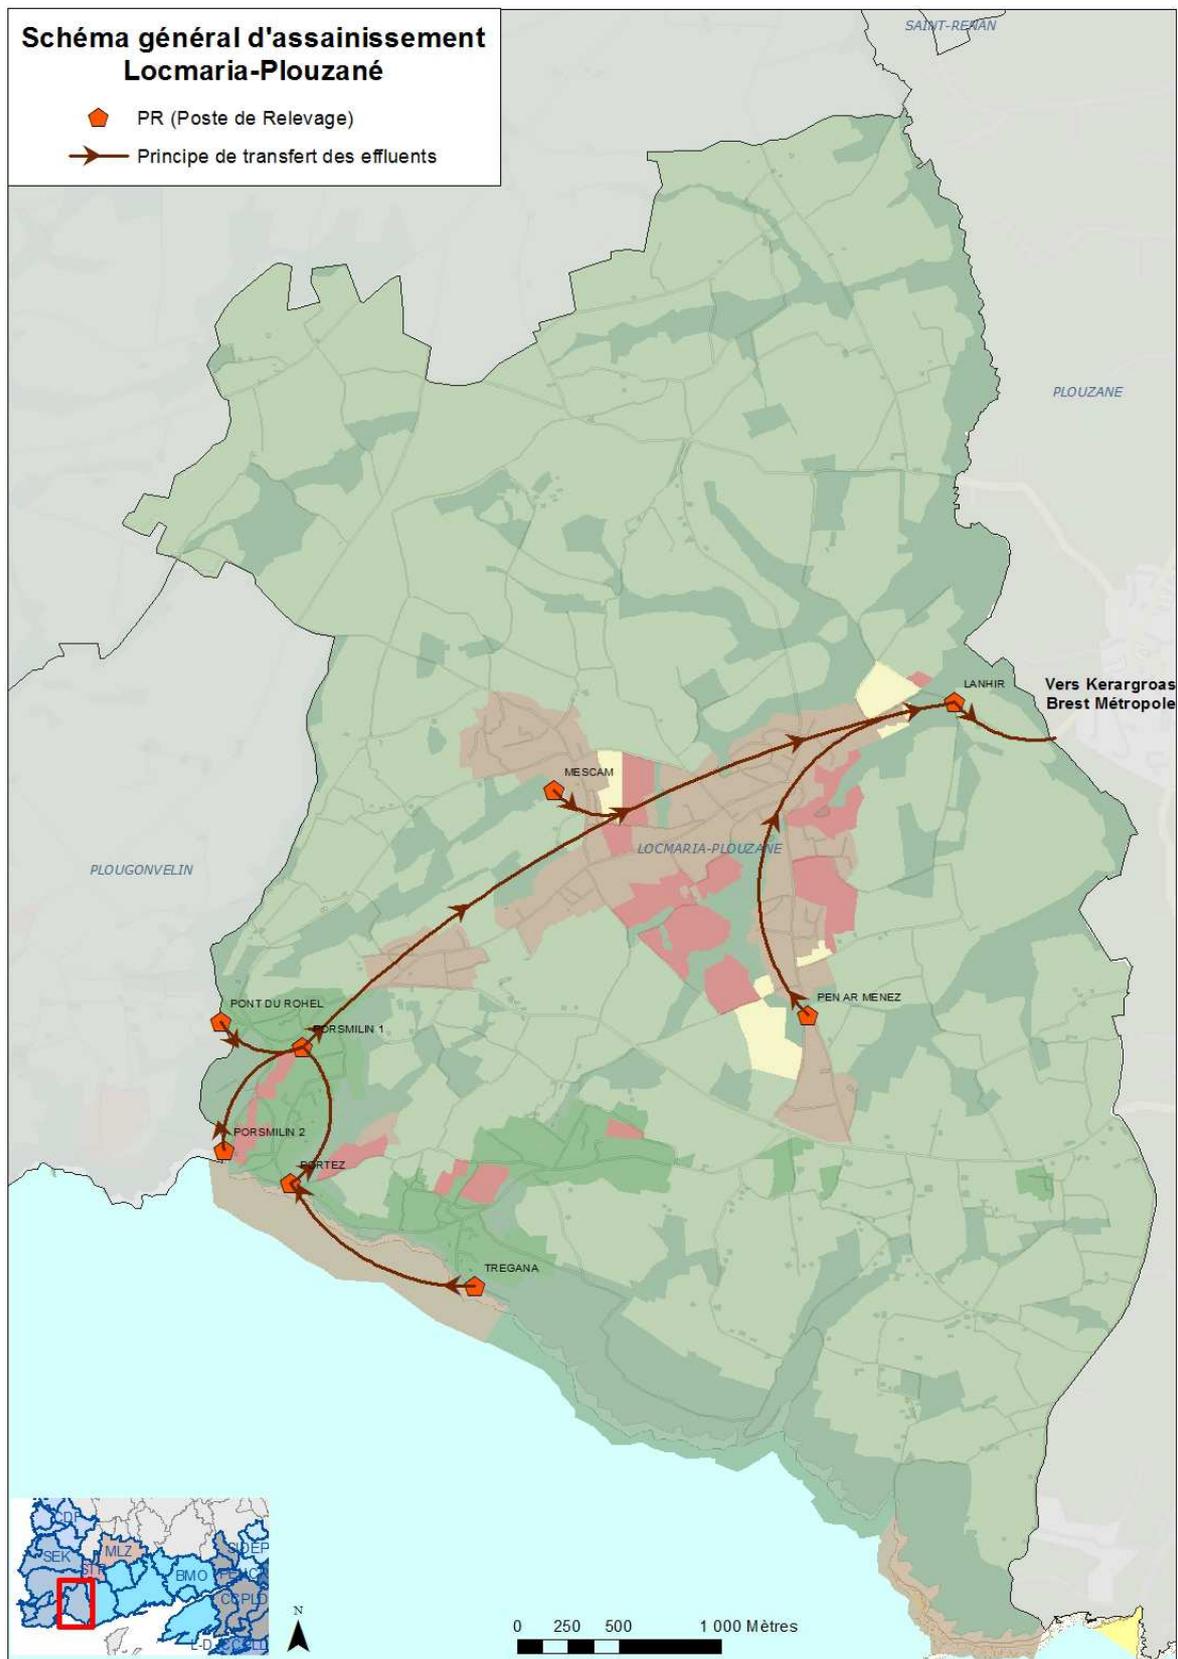
Figure 13 : Schéma général de l'assainissement de Locmaria-Plouzané

Métropole signée en 1986 pour le rejet des effluents de 800 habitants. Il est à prévoir sa révision. Le schéma ci-dessous présente le principe de transfert des effluents de Locmaria-Plouzané.

Les eaux usées sont conduites, pour y être traitées, jusqu'à la station d'épuration de Maison Blanche située sur le territoire de Brest métropole et gérée par Eau du Ponant (Figure 12). Ceci fait l'objet d'une convention de rejet entre la commune de Locmaria-Plouzané et Brest

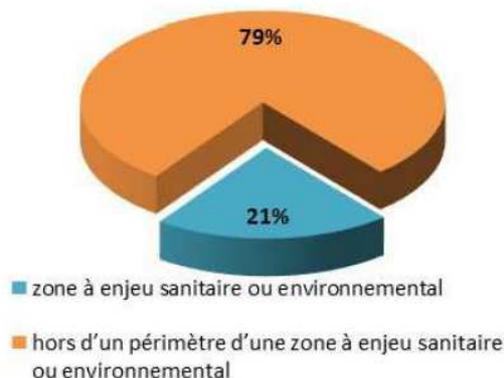
Figure 14 : Localisation des installations vis à vis des zones à enjeux environnemental ou sanitaire (source : rapport SPANC CCPI 2015)

Enfin, il conclut que pres de 80% des installations se situent en dehors d'un périmètre à enjeu sanitaire ou environnemental et que 90% des installations sont considérées comme non conformes et 9% conformes.

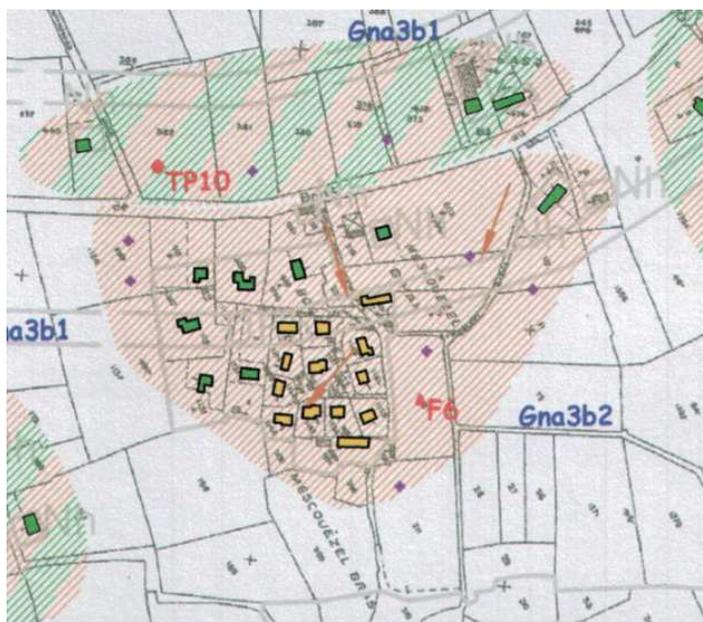
Figure 17 : Aptitude des sols et contrainte de l'habitat de Mescouézel
(Source : Etude des sols SESAER- Déc2006)

➤ Le secteur de Mescouézel situé à l'est de la commune a été étudié plus précisément. Ce secteur compte environ 25 habitations et est actuellement en assainissement non collectif. La majorité des habitations présentant des contraintes d'occupations (en jaune sur la carte ci-dessous) et une aptitude de sol de catégorie III (hachuré orange), il est proposé de raccorder ce hameau au réseau collectif.

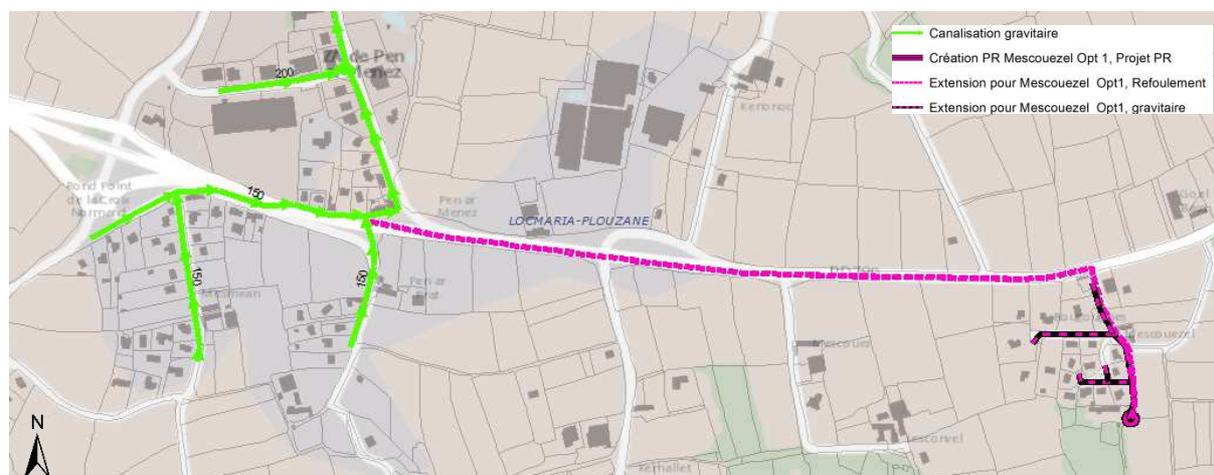
Figure 18 : Schéma de principe de raccordement de Mescouézel au réseau d'assainissement

Le raccordement de secteur nécessitera la création :

- d'un réseau de collecte d'environ 1300ml,
- d'un poste de refoulement
- d'un réseau de refoulement d'environ 200ml

Le coût d'un tel projet est estimé à 265 000€HT.

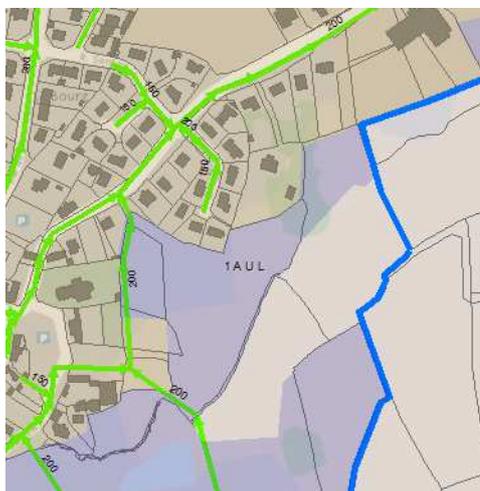
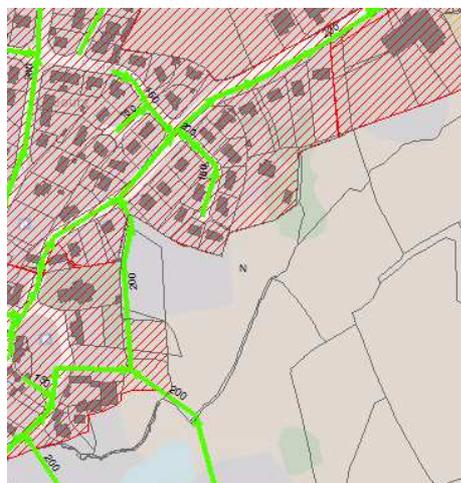
Extrait zonage 2006 (secteur Nord Est)

Extrait proposition de zonage 2017

— Limite du zonage d'assainissement collectif - 2006

→ Canalisations de refoulement

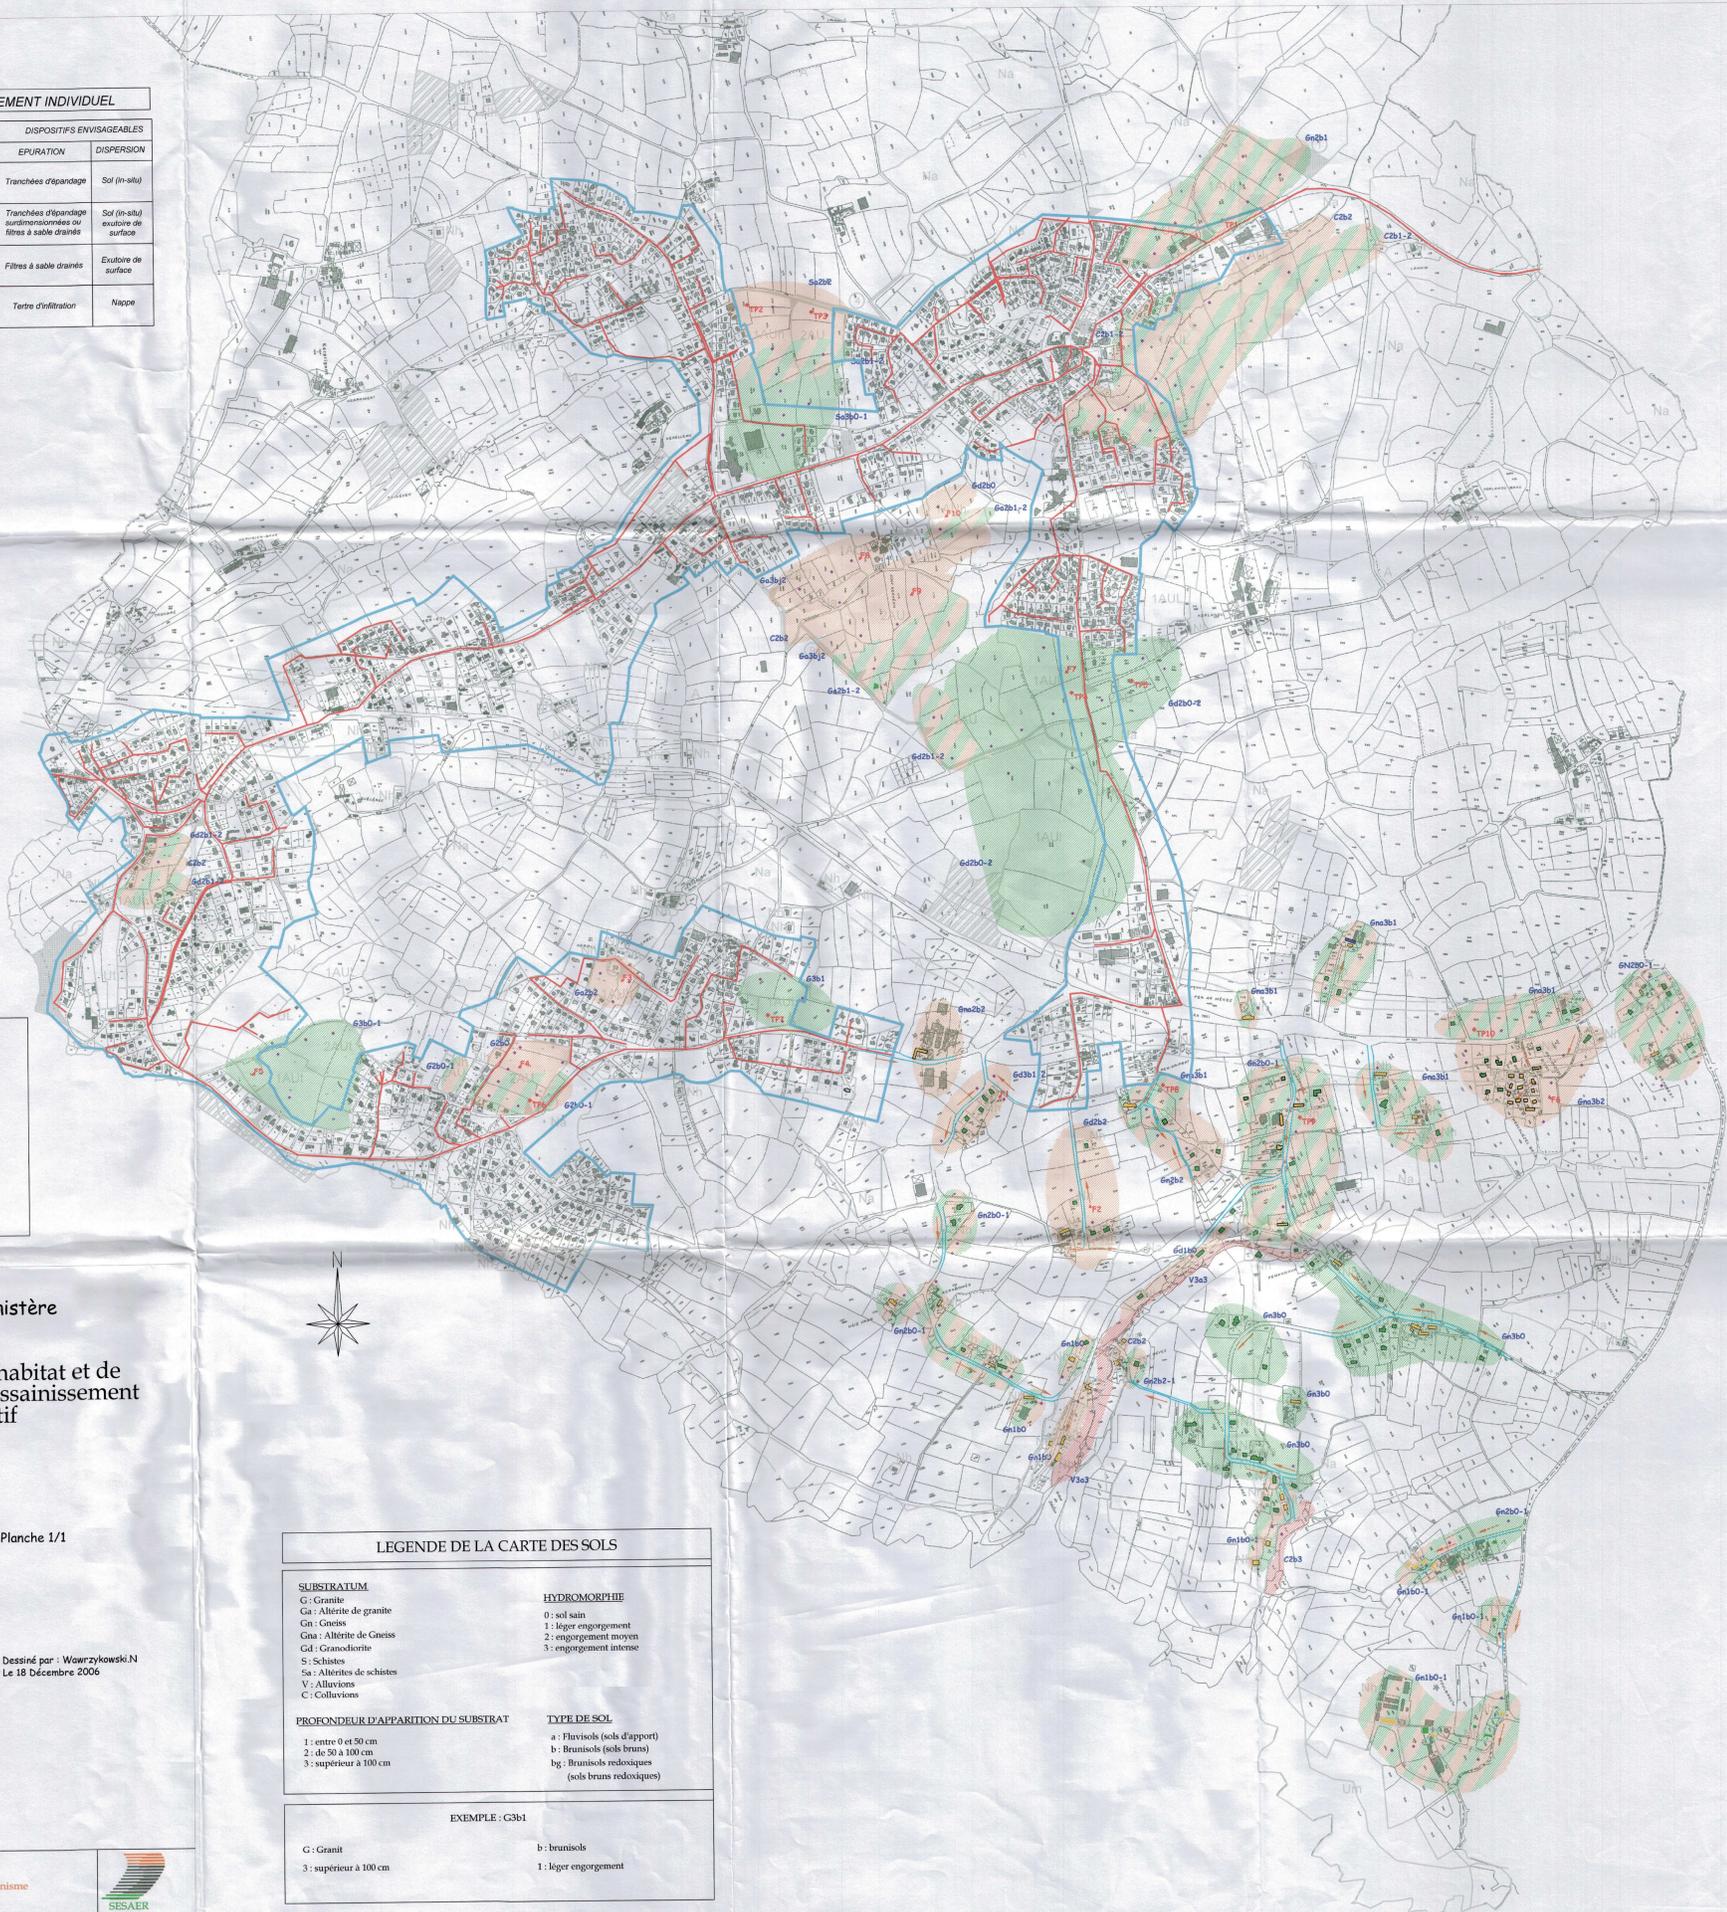
Annexe 1 : Carte d'aptitude des sols à l'ANC

APTITUDE DES SOLS A L'ASSAINISSEMENT INDIVIDUEL				
CLASSE COULEUR	APTITUDE A L'ASSAINISSEMENT INDIVIDUEL	CONTRAINTES PRINCIPALES	DISPOSITIFS ENVISAGEABLES	
			EPURATION	DISPERSION
I	SITE SATISFAISANT	Aucune	Tranchées d'épandage	Sol (in-situ)
I-III	SITE GLOBALEMENT SATISFAISANT	Perméabilité localement réduite	Tranchées d'épandage surdimensionnées ou filtres à sable drainés	Sol (in-situ) exutoire de surface
III	SITE PRESENTANT DES CONTRAINTES IMPORTANTES	Perméabilité réduite, nappe temporaire	Filtres à sable drainés	Exutoire de surface
IV	SITE INAPTE PRESENTANT DES CONTRAINTES MAJEURES	Nappe permanente	Terre d'infiltration	Nappe

Contraintes assainissement non collectif	
■	Aucune contrainte significative
■	Superficie insuffisante
■	Topographie défavorable
■	Occupation du terrain problématique
■	Fosse
■	Sens des pentes
■	Sondage
■	Test de Perméabilité (TP)
■	Fosses tractopelle
■	Réseau Eaux Usées existant
■	Zone d'assainissement actuelle

- **Classe d'aptitude I** = 300 m²
Tranchées filtrantes 3 x 15 ml
- **Classe d'aptitude I-III** : 400 m² ou 200 m²
Tranchées filtrantes surdimensionnées 4 x 15 ml ou filtre à sable vertical drainé de 20 à 30 m²
- **Classe d'aptitude III** : 200 m²
Filtre à sable drainé de 20 à 30m²
- **Classe d'aptitude IV** : 250 m²
Tertre d'infiltration de 20 à 30 m²

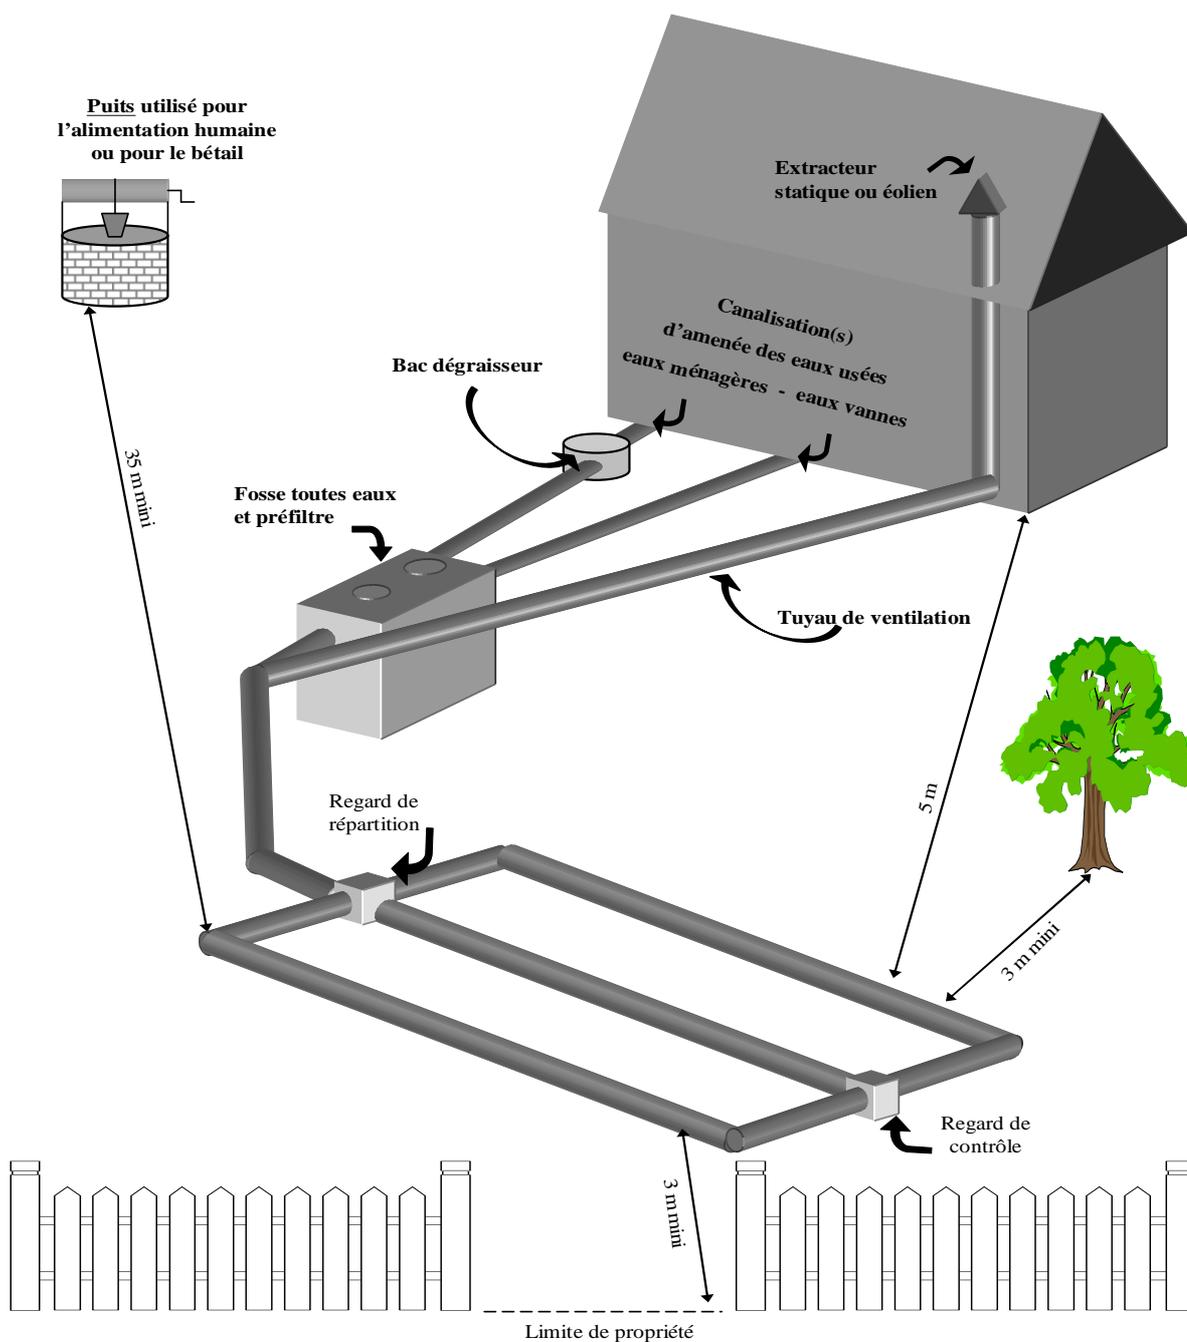
Schéma général d'une installation d'assainissement non collectif

Le rejet des eaux issues de ces dispositifs doit être infiltré prioritairement sur la parcelle.

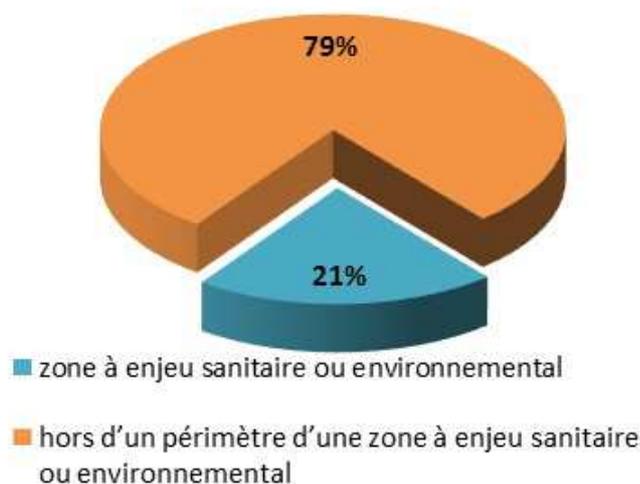
Installations situées dans le périmètre d'une zone à enjeu sanitaire ou environnemental	41
Installations situées hors d'un périmètre d'une zone à enjeu sanitaire ou environnemental	155

Installations conformes, complètes sans défaut d'entretien et d'usure		17
Installations non-conformes	Installations incomplètes, sous dimensionnées ou présentant des dysfonctionnements majeurs	138
	Installations absentes, défaut de sécurité sanitaire, de structure ou de fermeture des ouvrages	33
	Installations inaccessibles sans élément probant attestant de l'existence d'une installation	8
Installations non contrôlées		0
Habitations inoccupées		2
Refus du propriétaire		0

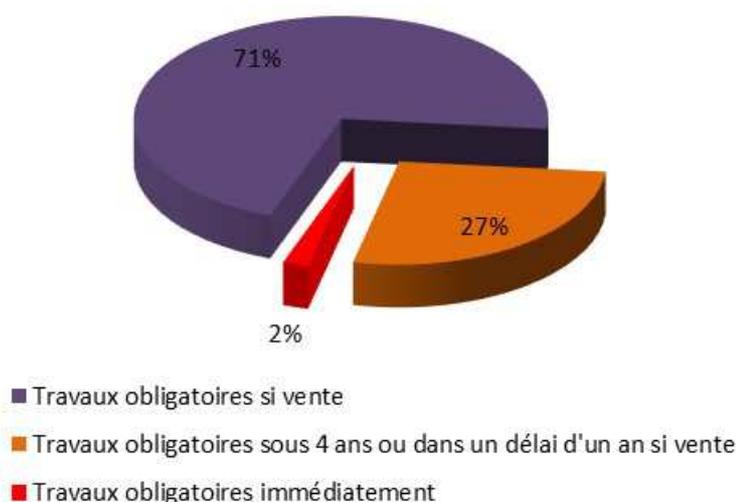
Installations non conformes

↳ **27 % des installations non-conformes sont à réhabiliter sous 4 ans ou en cas de vente de l'habitation.**

Ces installations peuvent présenter un défaut de sécurité sanitaire ou un défaut de structure ou de fermeture de l'un de ses éléments constituants.

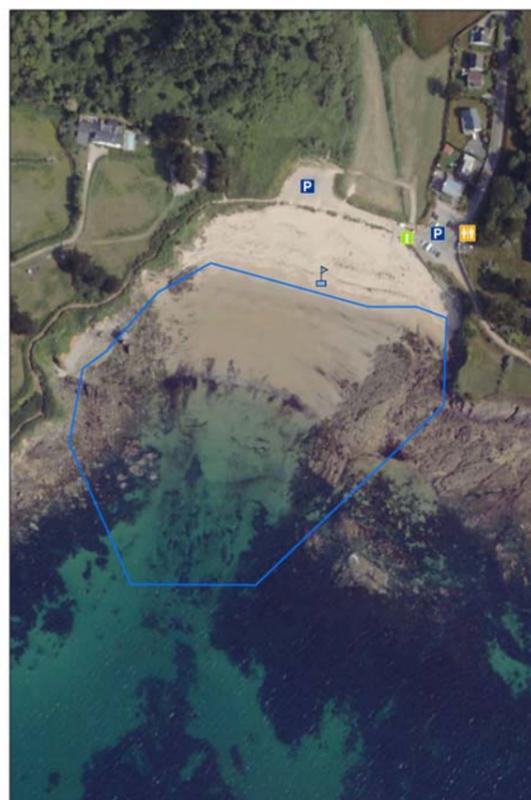
Schéma de la zone de baignade

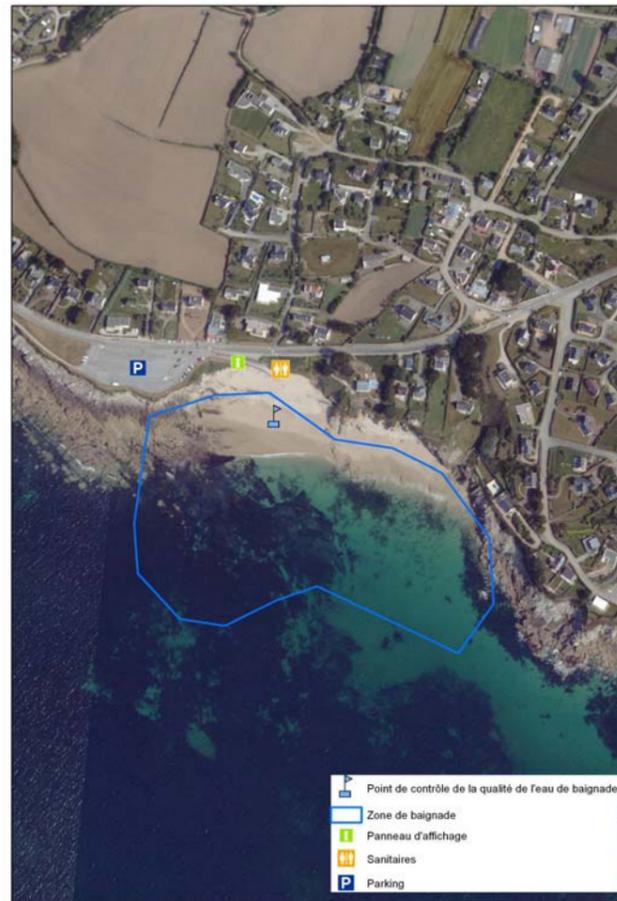
Schéma de la zone de baignade
