# VENDARGUES

## 6.7 – Schéma directeur d'assainissement pluvial centre ville

**Complément au Schéma  
Directeur d'Assainissement  
Pluvial pour le centre village**

**Etude hydraulique**

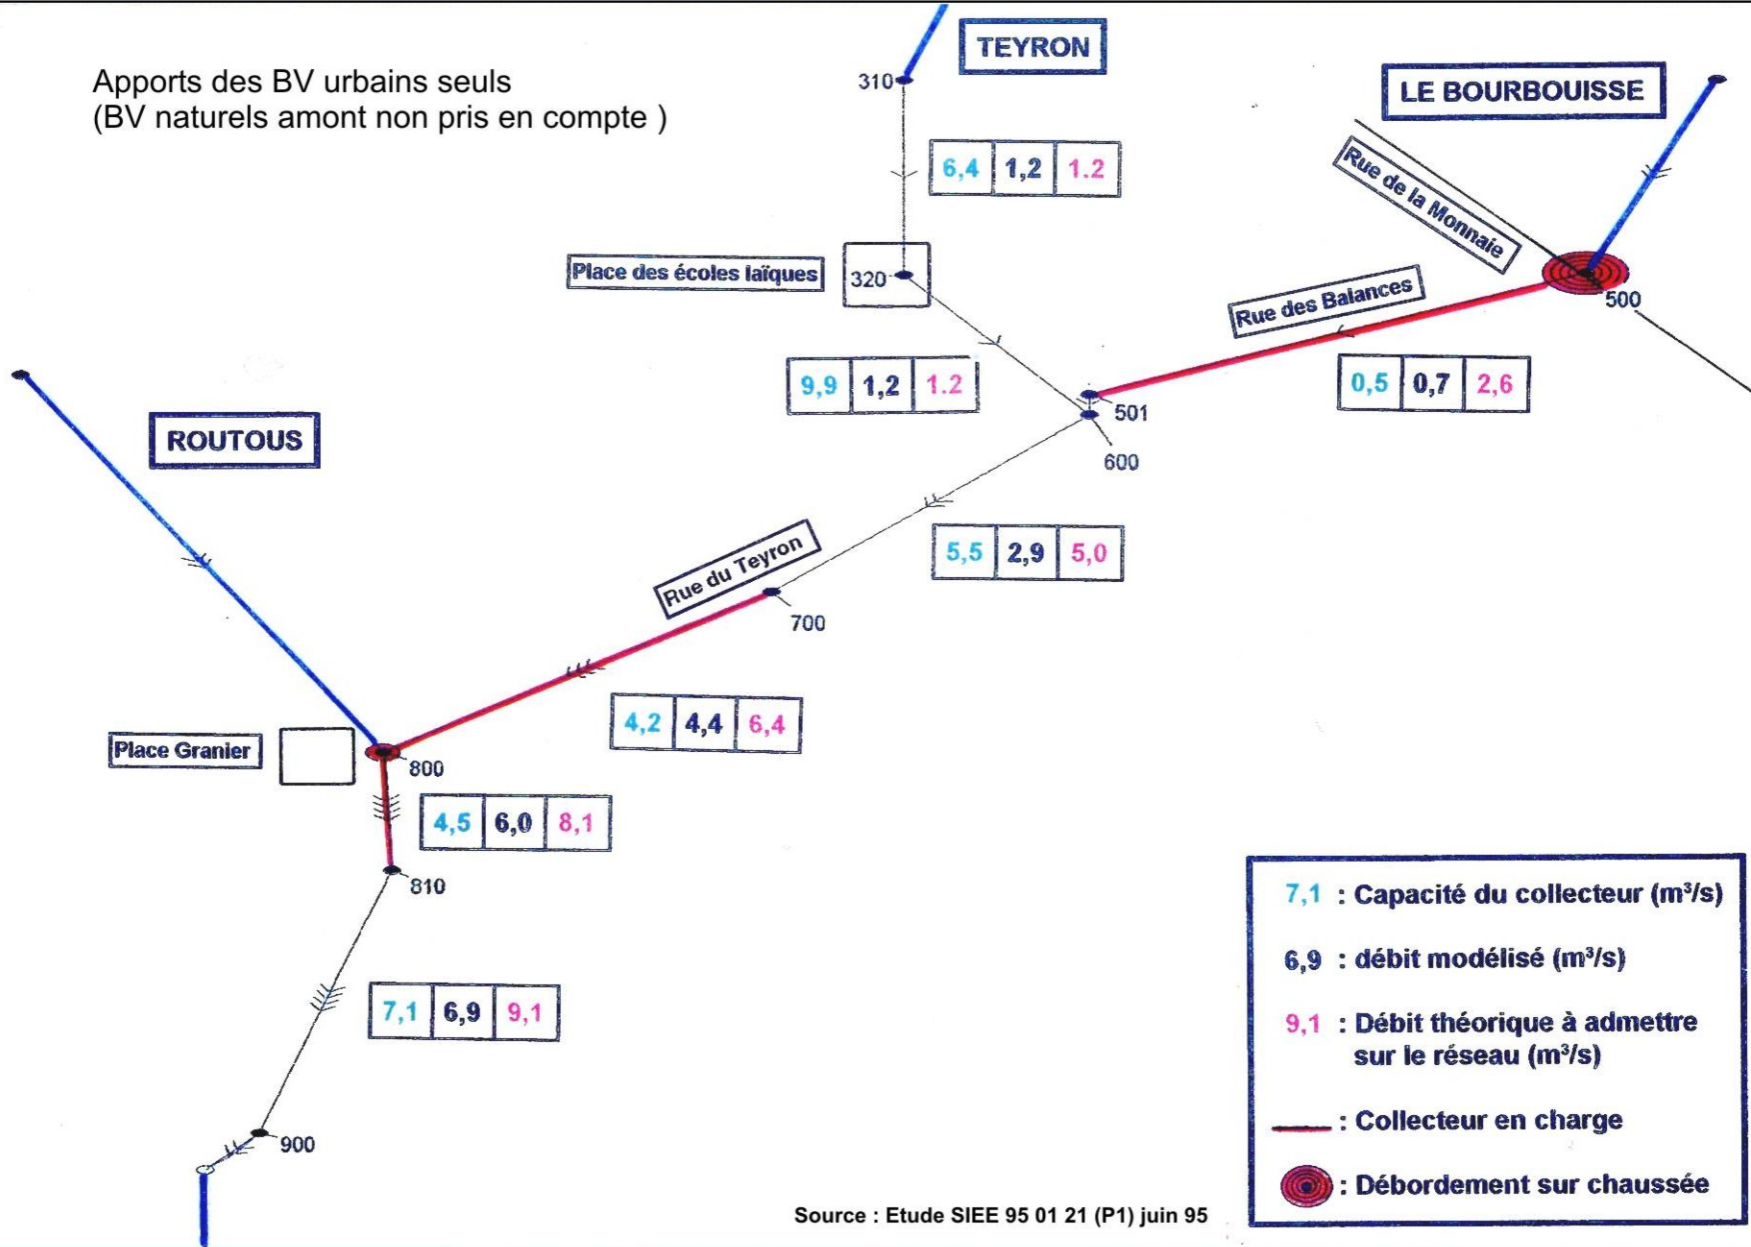
Source : Etude SIEE 95 01 21 (P1) juin 95

Apports des BV urbains seuls  
(BV naturels amont non pris en compte)

Le schéma présenté en planche 4 indique les capacités des collecteurs, à comparer aux débits de pointe décennaux théoriques.

On note deux points noirs :

- rue des balances où le réseau en place est loin d'être à la mesure des débits théoriques à transiter,
- place Granier où l'augmentation des débits due à la confluence du Routous ne s'accompagne pas d'une augmentation significative de la capacité.
