PLAN LOCAL D'URBANISME

4.11.3 – Étude hydraulique du ruisseau de Creyssel, CCE&C, 2020

ETUDE HYDRAULIQUE
DU RUISSEAU DE CREYSSELS ET SES AFFLUENTS AU
CAMPING DU LAC DU SALAGOU

RAPPORT D'ETUDE

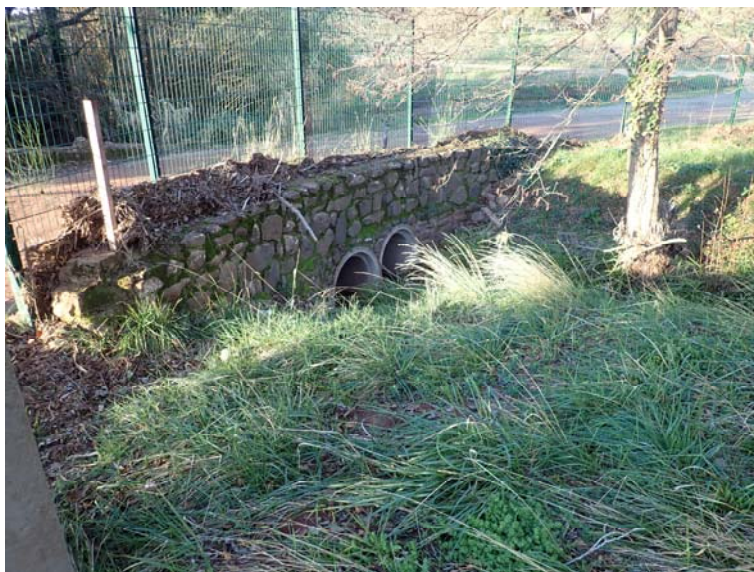
Figure 15 : Vue de l'ouvrage hydraulique busé du ruisseau de Creyssels situé en limite aval du camping (embâcles témoignant de la surverse lors d'une crue récente)

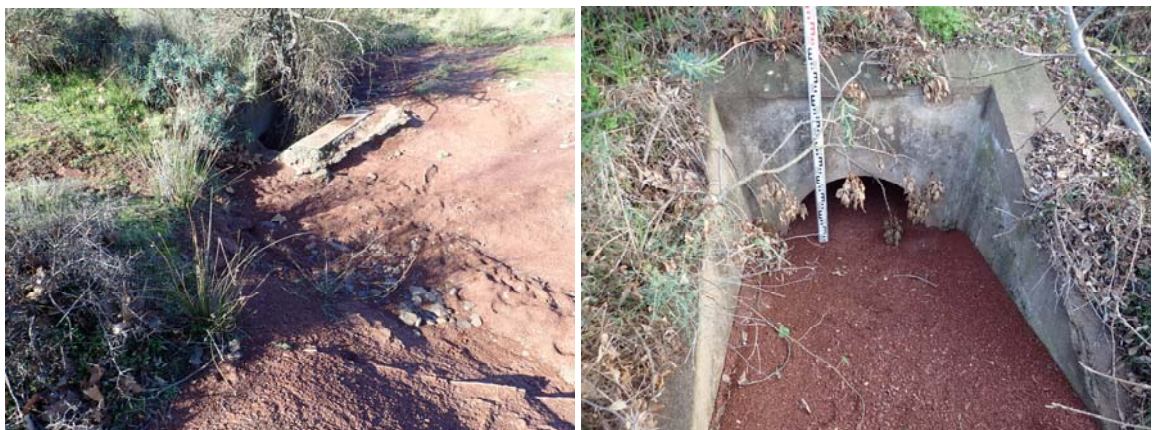
Figure 17 : Vues amont / aval de l'OH01

Commentaire : Comblement partiel de la buse côté aval de l'ouvrage.

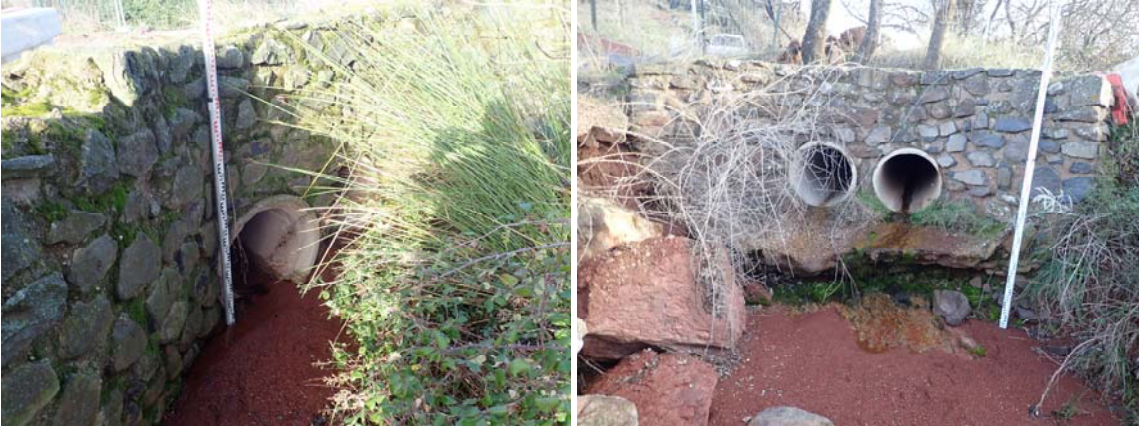
Figure 18 : Vues amont / aval de l'OH02

- Chute côté aval de l'ouvrage hydraulique ;
- Affouillement en pied de berge en rive droite aval de l'ouvrage ayant déstabilisé des enrochements (absence de parafouille aval).

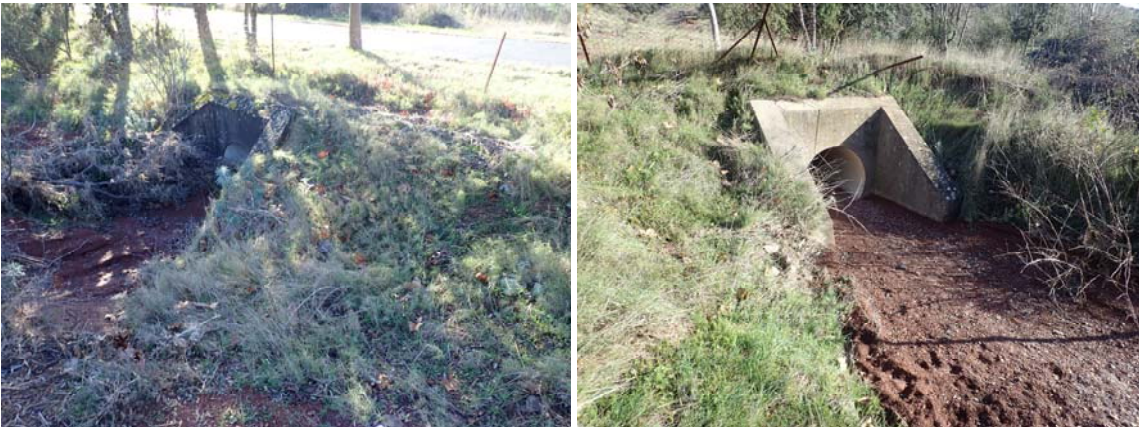
Figure 19 : Vues amont / aval de l'OH04

- Végétation à enlever côté amont de l'ouvrage pour éviter une obstruction future ;
- Petit comblement partiel de la buse côté aval de l'ouvrage.

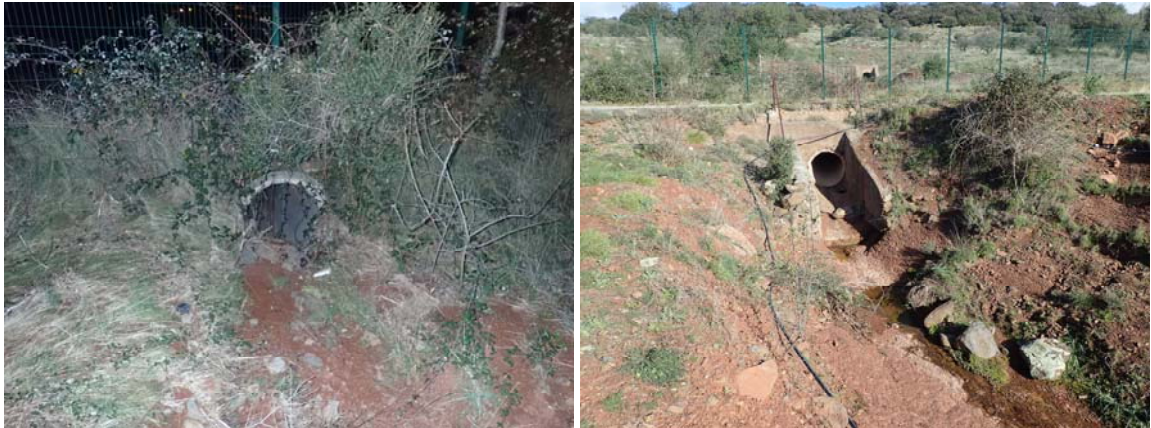
Figure 20 : Vues amont / aval de l'OH10

- Comblement partiel de la buse côté amont de l'ouvrage (cailloux...);
- Chute côté aval de l'ouvrage hydraulique.

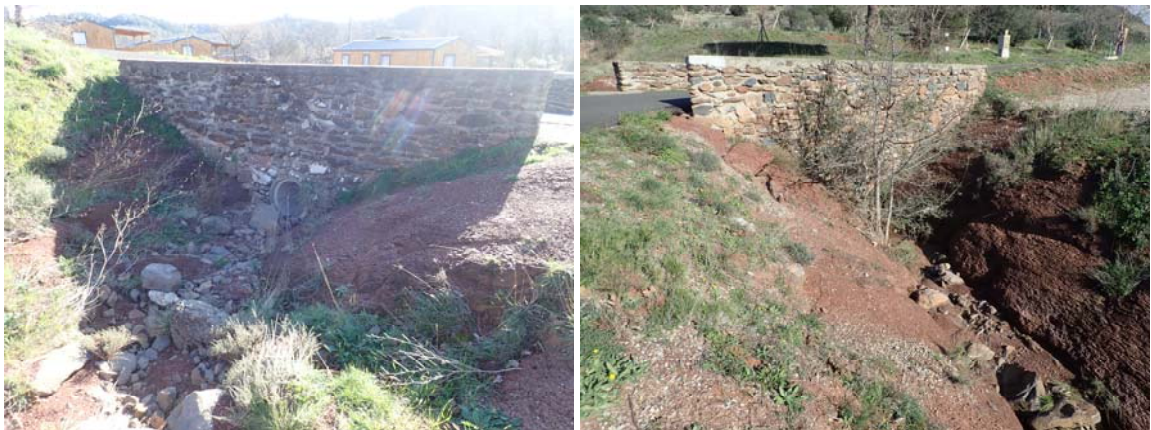
Figure 21 : Vues amont / aval de l'OH09

- Léger risque de comblement partiel de la buse côté amont de l'ouvrage (1 bloc à enlever pour éviter obstruction future...);
- Chute côté aval de l'ouvrage hydraulique.

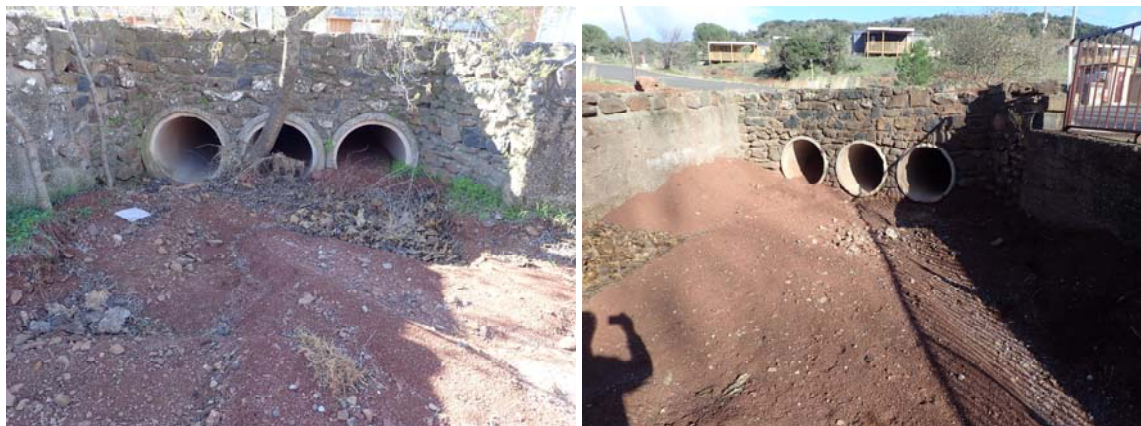
Figure 22 : Vues amont / aval de l'OH08

- Léger risque de comblement partiel de la buse rive droite et de la buse centrale côté amont de l'ouvrage ;
- Un arbre côté amont obstrue partiellement l'entrée de la buse centrale.

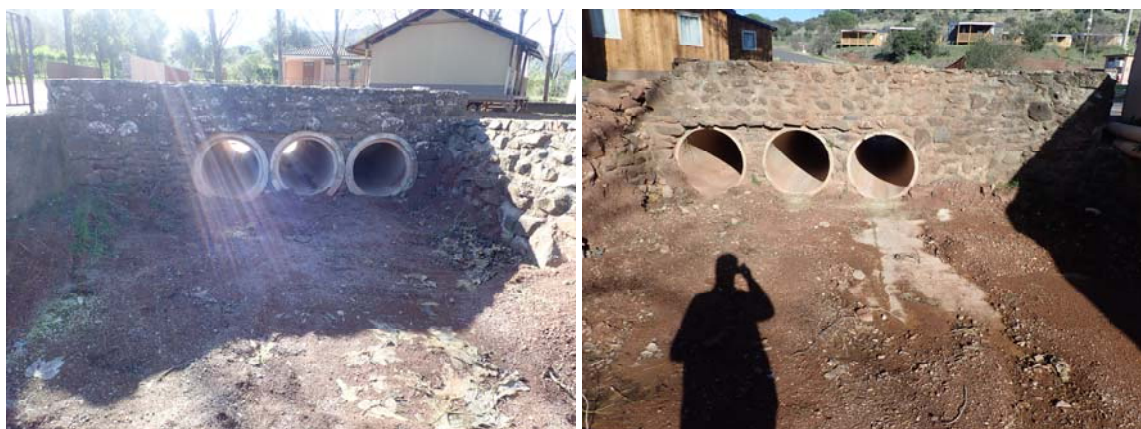
Figure 23 : Vues amont / aval de l'OH11

Commentaire : Un curage a été effectué récemment en amont et en aval.

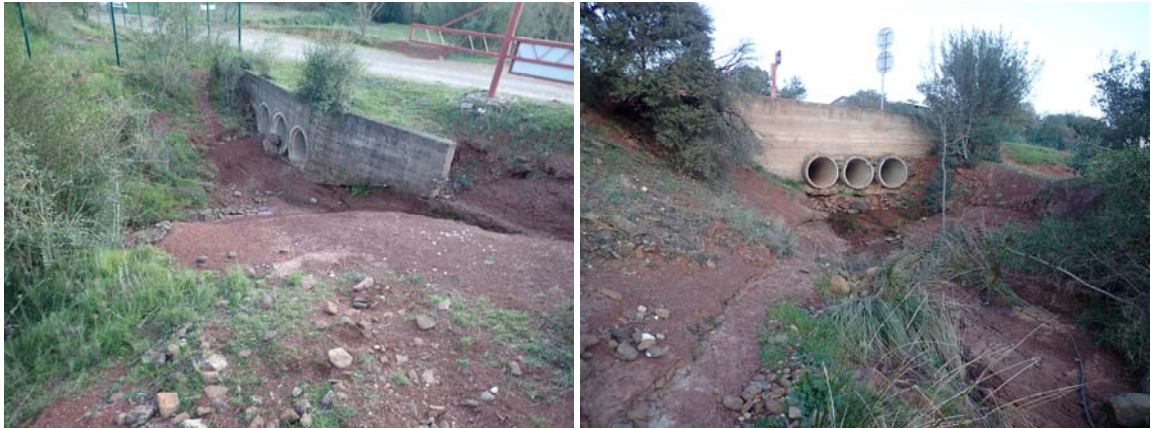
Figure 24 : Vues amont / aval de l'OH15

- Léger risque de comblement partiel de la buse côté amont de l'ouvrage (1 bloc à enlever pour éviter obstruction future...);
- Chute côté aval de l'ouvrage hydraulique avec affouillement (absence de parafouille aval).

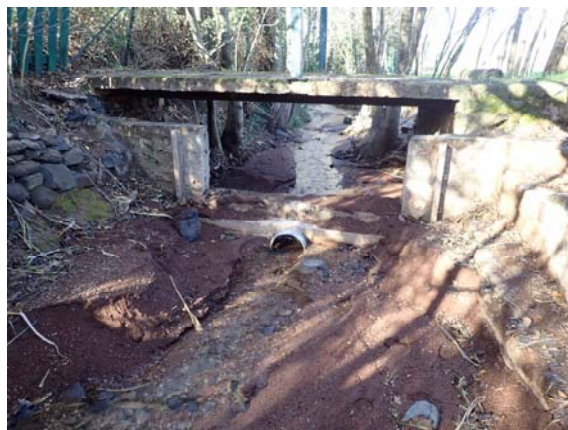
Figure 25 : Vue amont de l'OH05

Commentaire : Léger comblement partiel de la buse du batardeau situé en amont du pont.

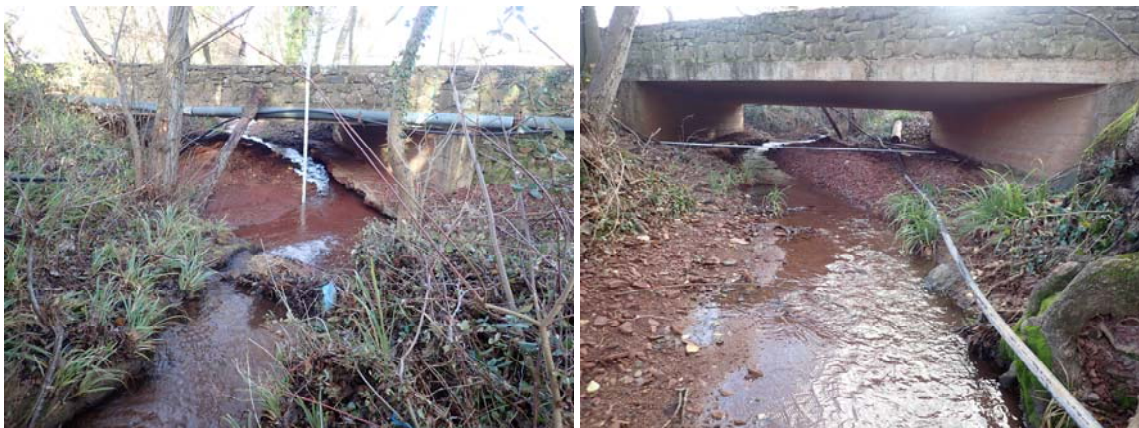
Figure 26 : Vues amont / aval de l'OH15

- Petite chute en amont de l'ouvrage ;
- Un tuyau traverse sous l'ouvrage d'amont en aval. Un autre tuyau arrive de l'affluent 1 et s'arrête sous l'ouvrage ;
- Léger atterrissement sous l'ouvrage et en rive gauche ;
- Affouillement du pied droit rive droite sur toute sa longueur.

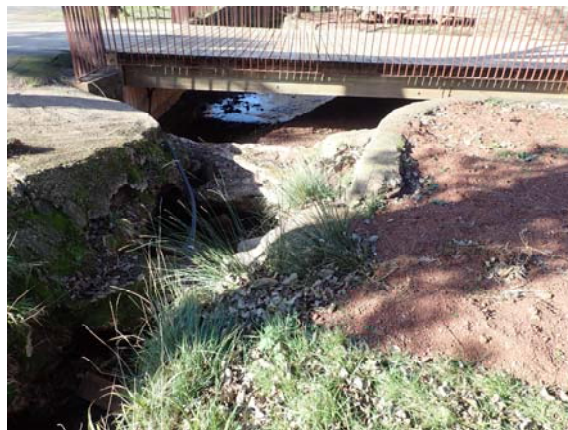
Figure 27 : Vue amont de l'OH27

Commentaire : Fort affouillement des passages de conduite (écoulement passant par-dessous les conduites et l'enrobage béton).

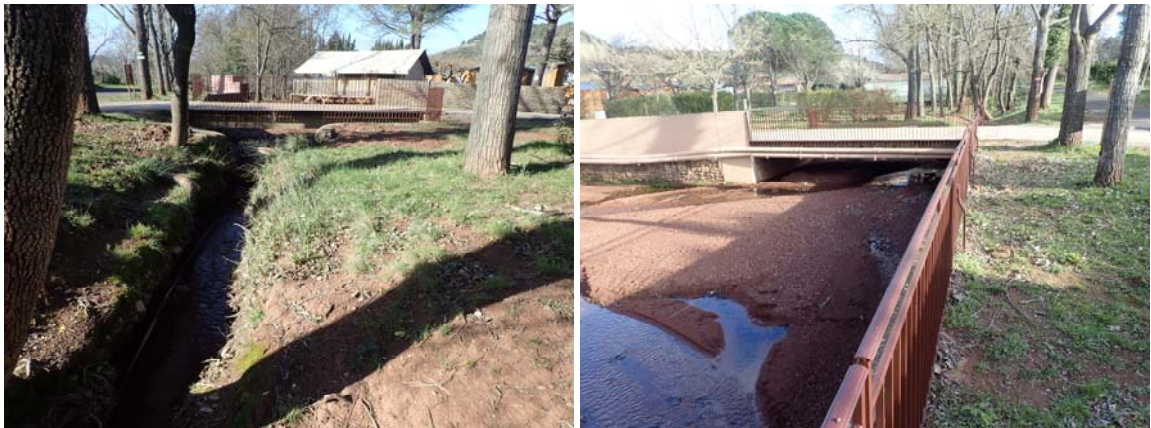
Figure 28 : Vues amont / aval de l'OH12

- Atterrissement sous et en aval de l'ouvrage ;
- Mur en rive droite aval (obstacle aux écoulements) ;
- 2 conduites traversant en encorbellement côté aval ;
- Un tuyau traverse sous l'ouvrage d'amont en aval.

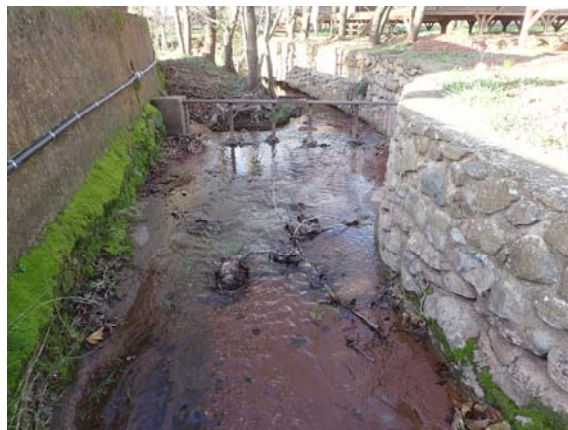
Figure 29 : Vue amont de l'OH26

Commentaire : Fort affouillement des passages de conduite (écoulement passant par-dessous).

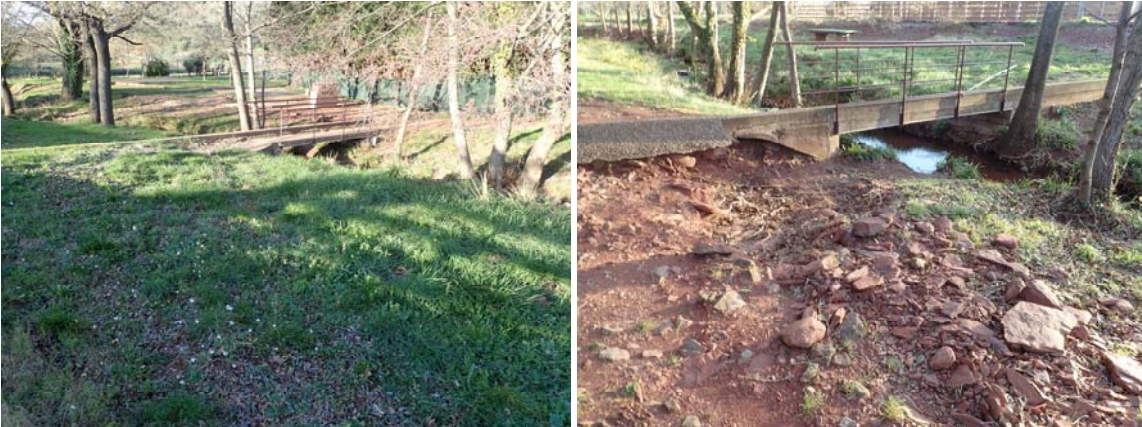
Figure 30 : Vues amont / aval de l'OH13

- Muret déversoir de la rive gauche à la rive droite ;
- Erosion sur la berge rive droite en aval du muret.

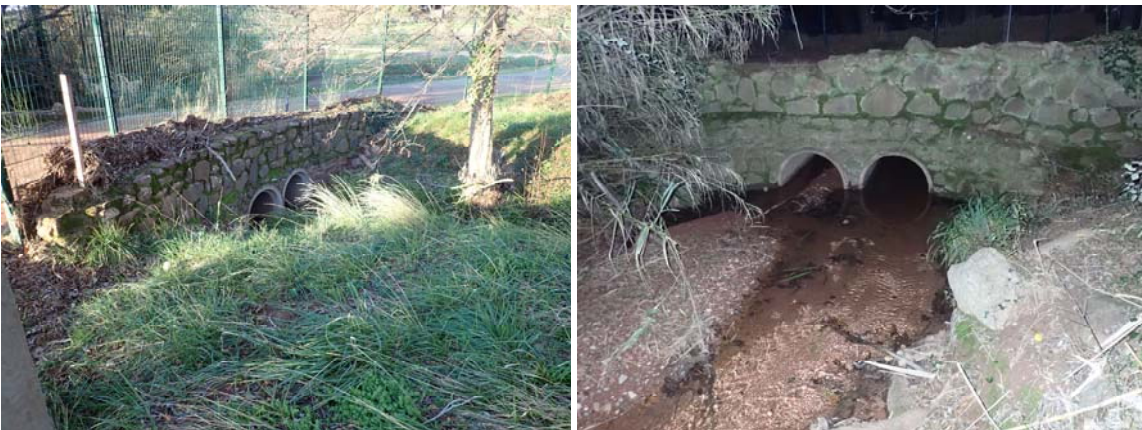
Figure 31 : Vues amont / aval de l'OH16

- Clôture d'enceinte du camping de la rive gauche à la rive droite (renversée par une crue récente en rive gauche) ;
- Embâcles déposés sur le parapet amont témoignant de la hauteur d'eau atteinte lors d'une crue récente ;
- La clôture peut faire obstacle aux écoulements en cas de formation d'embâcles et jouer le rôle de barrage aggravant ainsi les hauteurs d'eau en amont (diminution de la transparence hydraulique). Ce phénomène probable est sans doute la cause de son renversement lors d'une crue récente ;
- Comblement partiel côté aval de l'ouvrage.

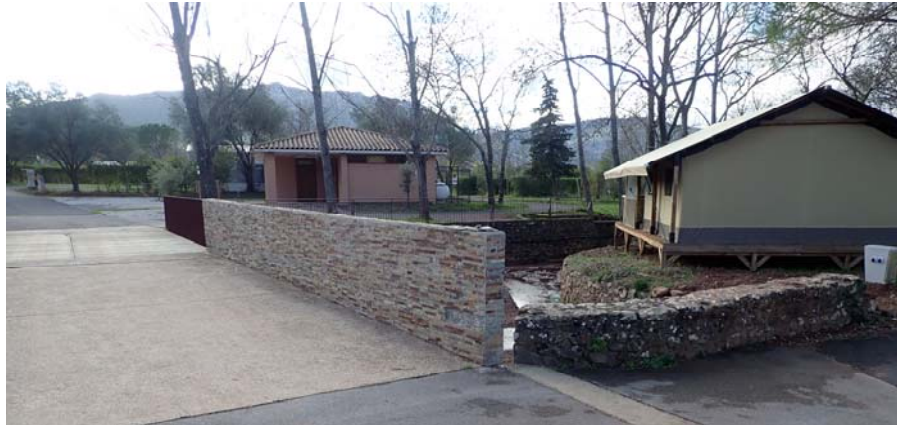
Figure 32 : Mur en rive droite aval du pont en bois du camping (OH12)

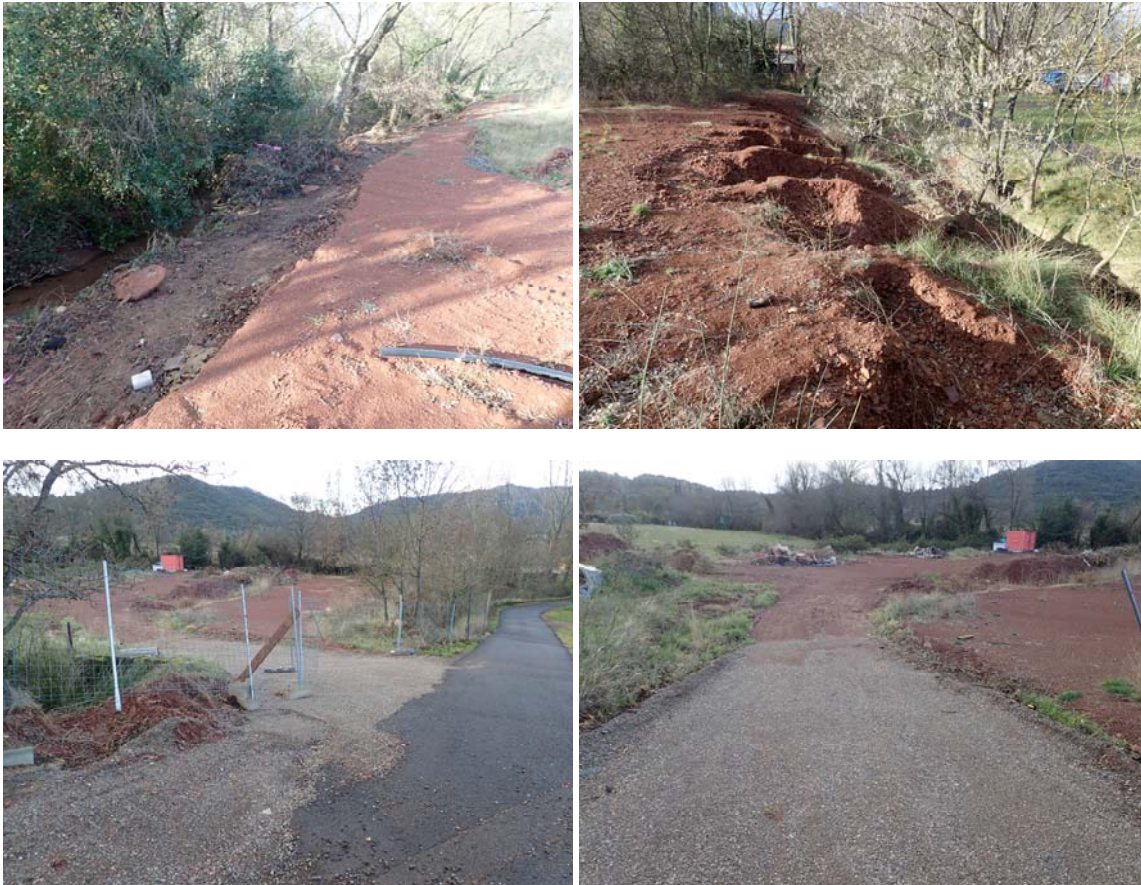
Figure 33 : Remblai en lit majeur du ruisseau de Creyssels et de l'affluent 2

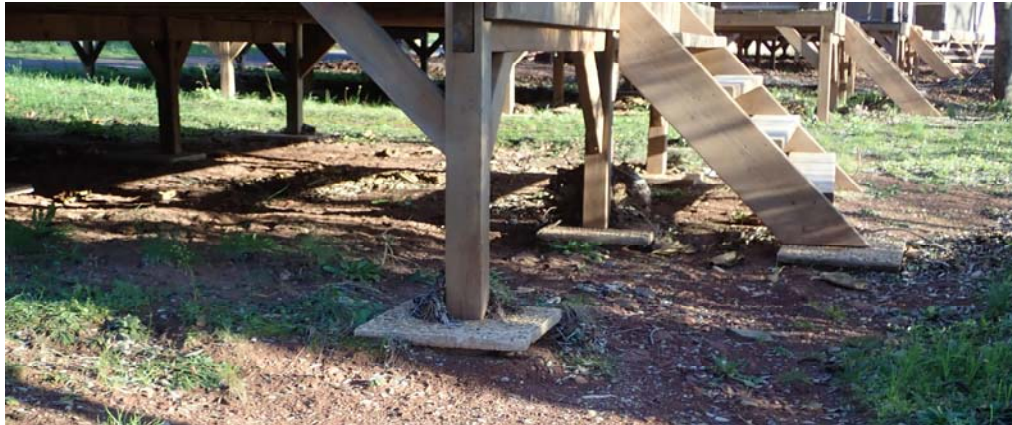
Figure 34 : L'égouttement autour des dalles de fondation de tente

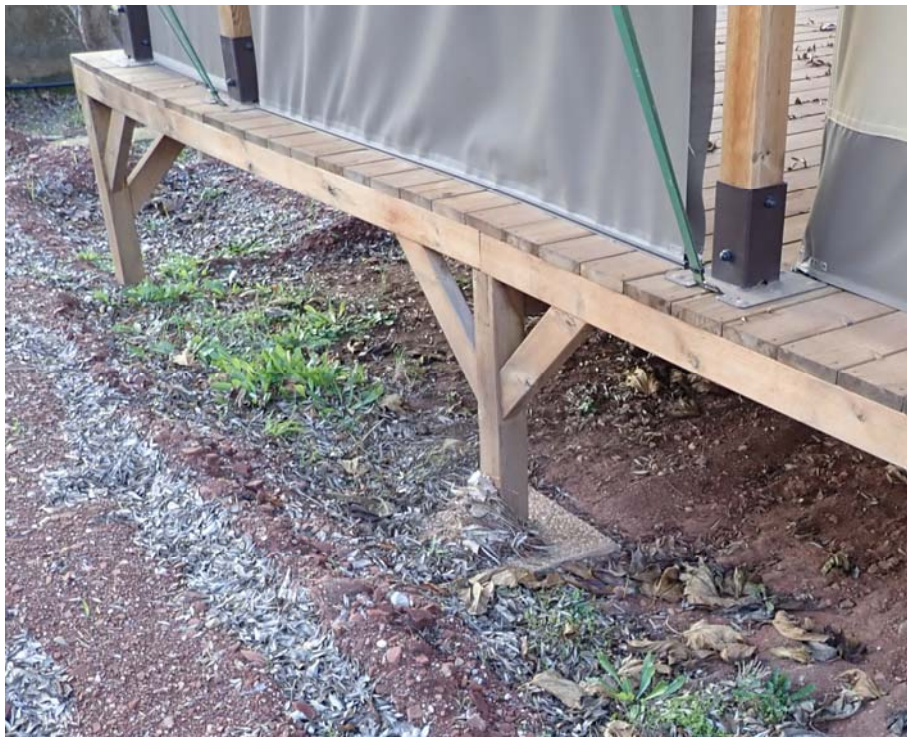
Figure 35 : PHE en aval de l'OH12

Commentaire : Débordement en rive droite ayant au moins atteint +15 cm au droit du pieux milieu de la tente située en rive droite en aval de l'OH12.

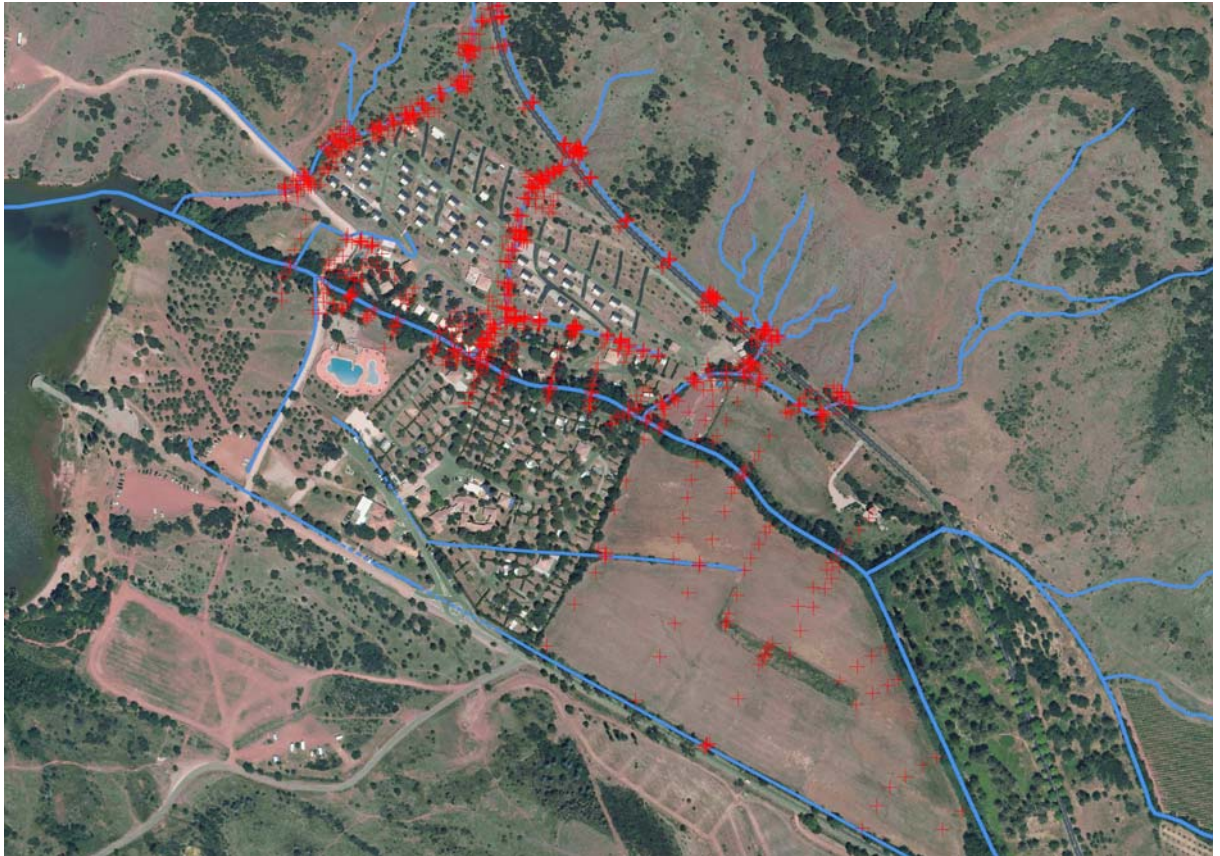
En complément, lors de la visite de terrain, il a été réalisé le levé de 1134 points topographiques pour les besoins de la modélisation hydraulique (station GPS Leica).

Figure 38 : Localisation des points topographiques levés

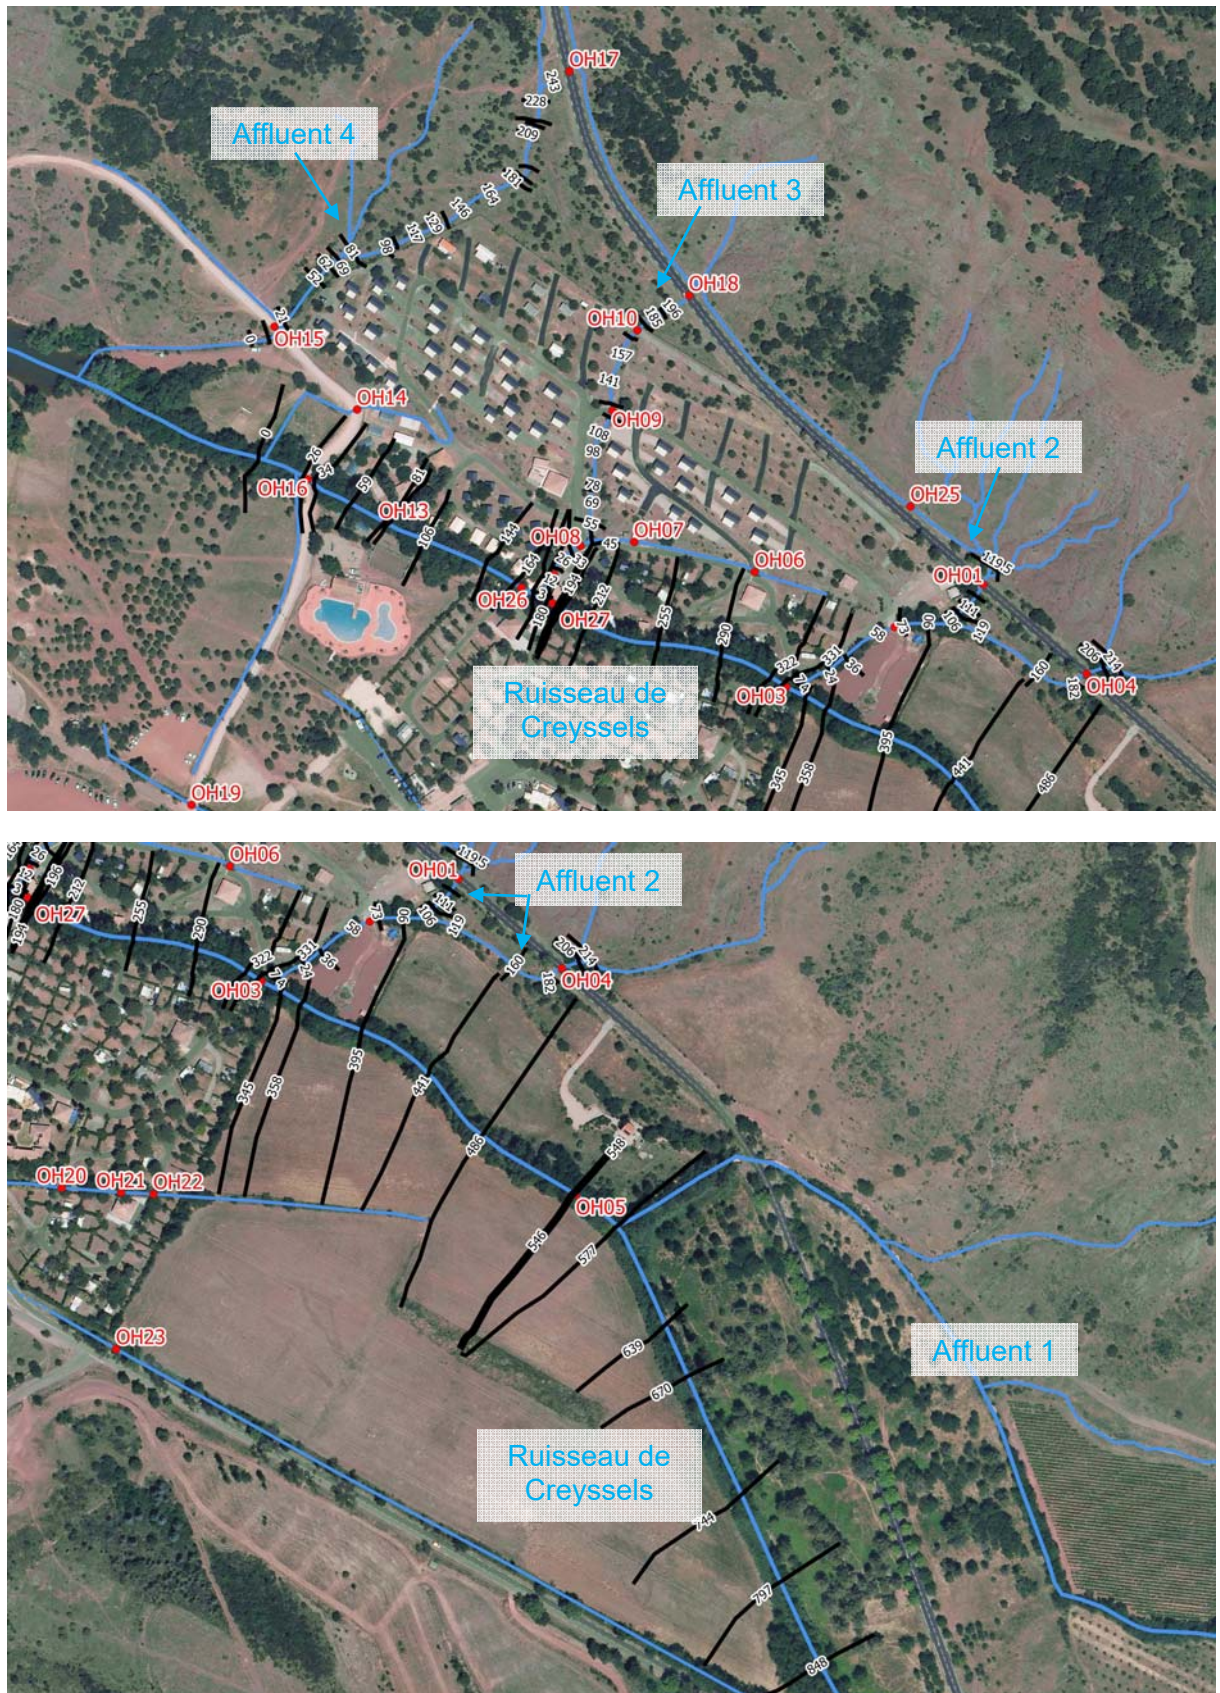
Au total, 98 profils en travers ou nœuds de calcul ont été implantés sur le Ruisseau de Creyssels et les 3 affluents modélisés.

Figure 44 : Vues des profils en travers du modèle hydraulique

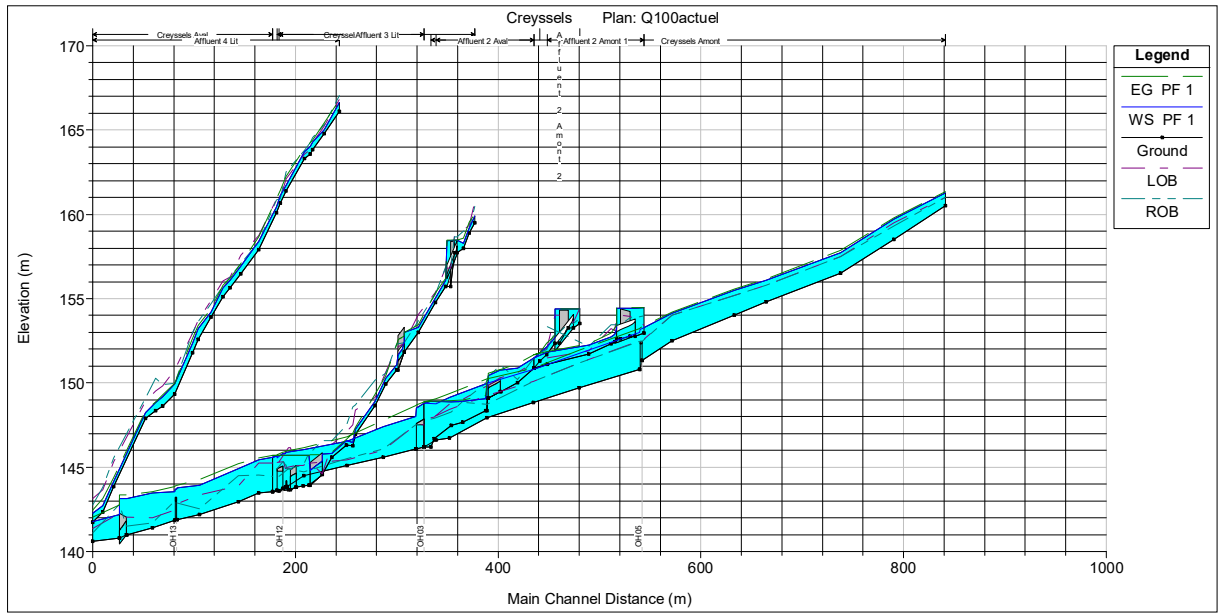
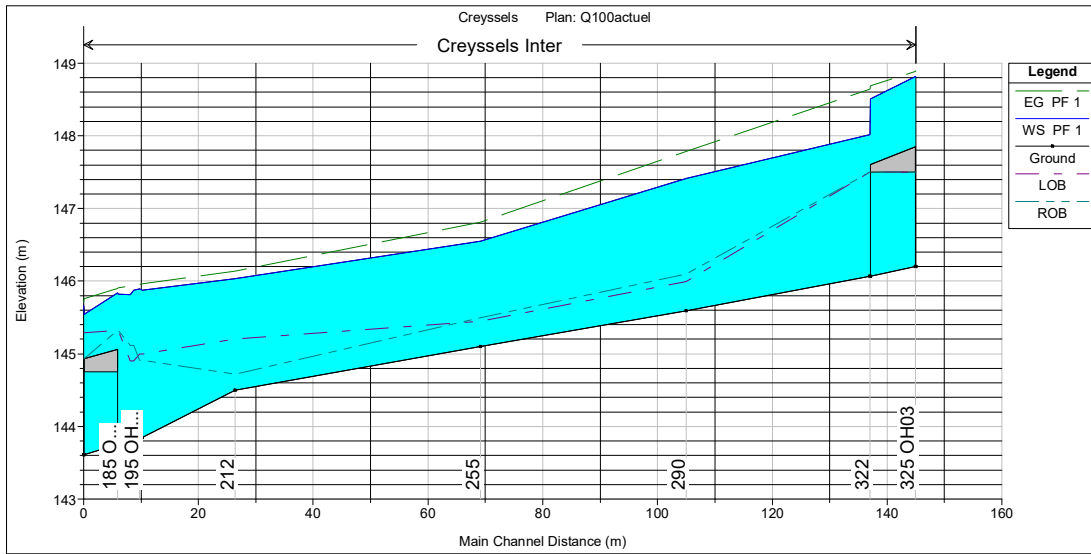
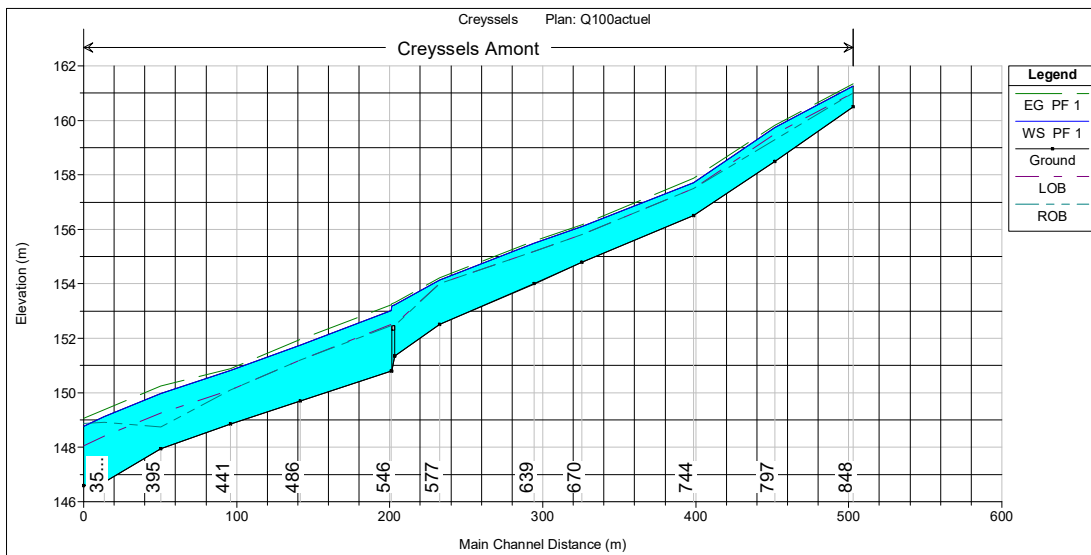
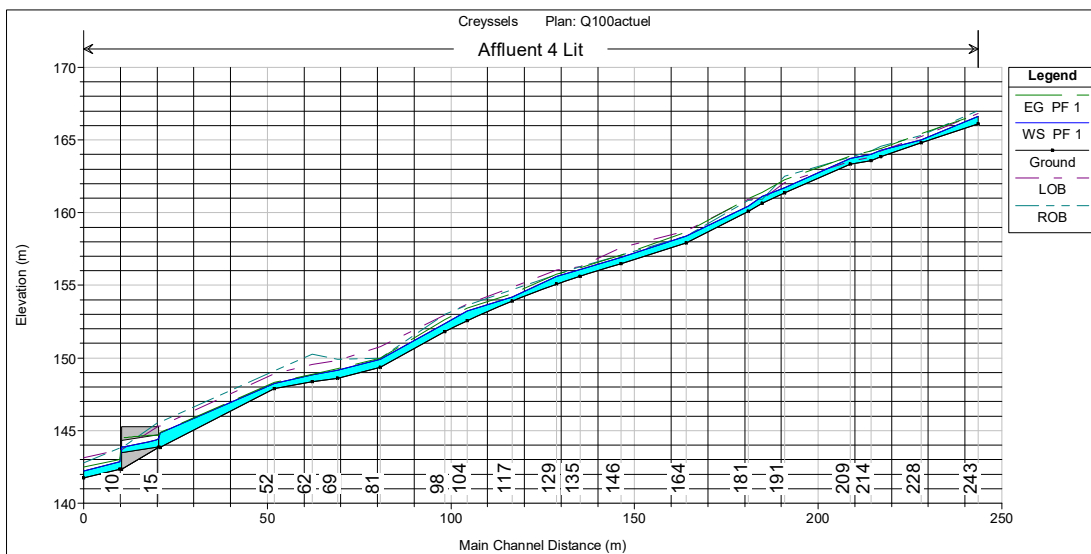
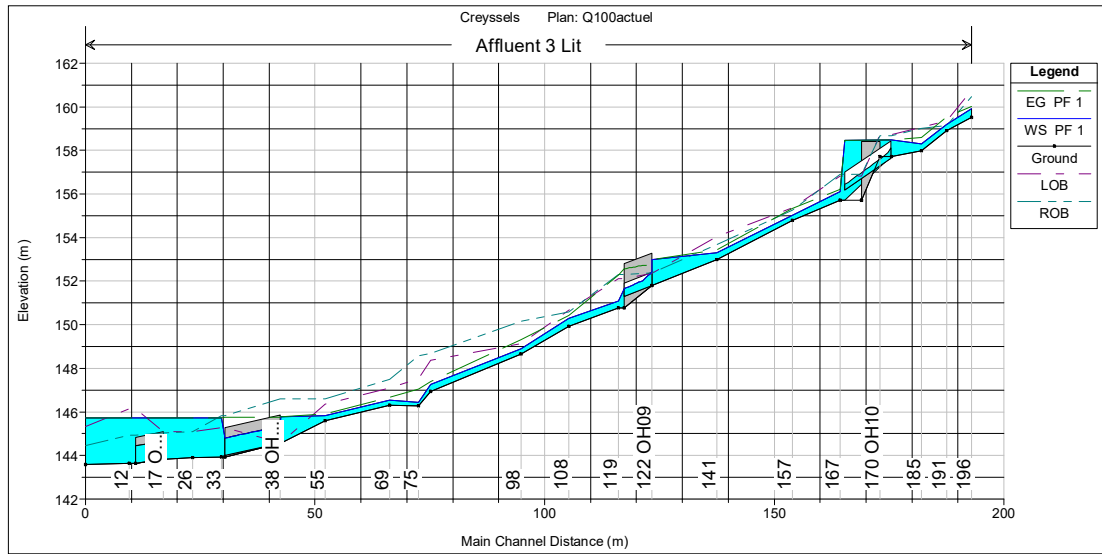
Figure 46 : Profils en long des lignes d'eau maximale de la crue centennale du Ruisseau de Creyssels et ses affluents

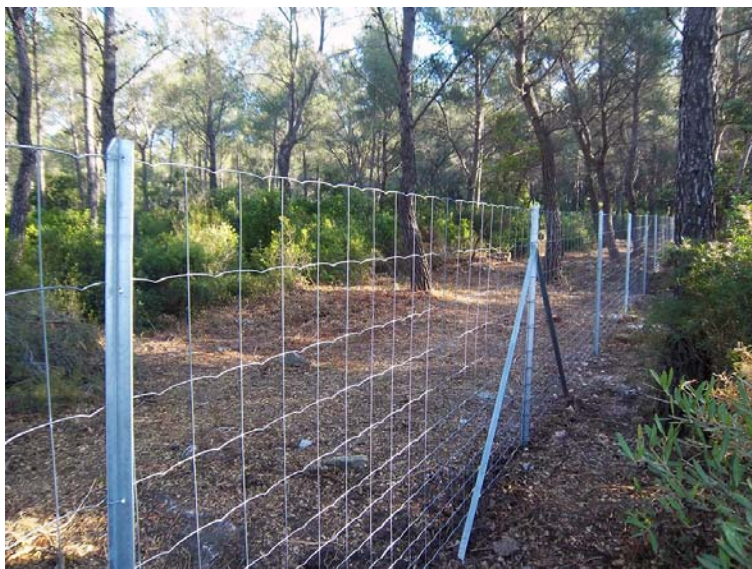
Figure 51 : Exemple de clôture avec grillage à maille large

Concernant les clôtures d'enceinte amont et aval du camping situées en zone inondable centennale, il est recommandé de mettre en place, notamment dans le cadre du remplacement de la clôture aval renversé lors de la crue d'Octobre 2019, des clôtures à forte transparence hydraulique et minimisant le risque de formations d'embâcle sur toute la largeur du champ d'inondation. Il est proposé de ne pas créer d'obstacle aux écoulements par l'implantation de murets, merlons en fondation de clôture... il est préconisé d'utiliser un grillage à large maille (minimum 150 * 150 m) empêchant l'intrusion par une personne dans le camping et limitant le piégeage des flottants et des matériaux charriés dans les mailles du grillage.

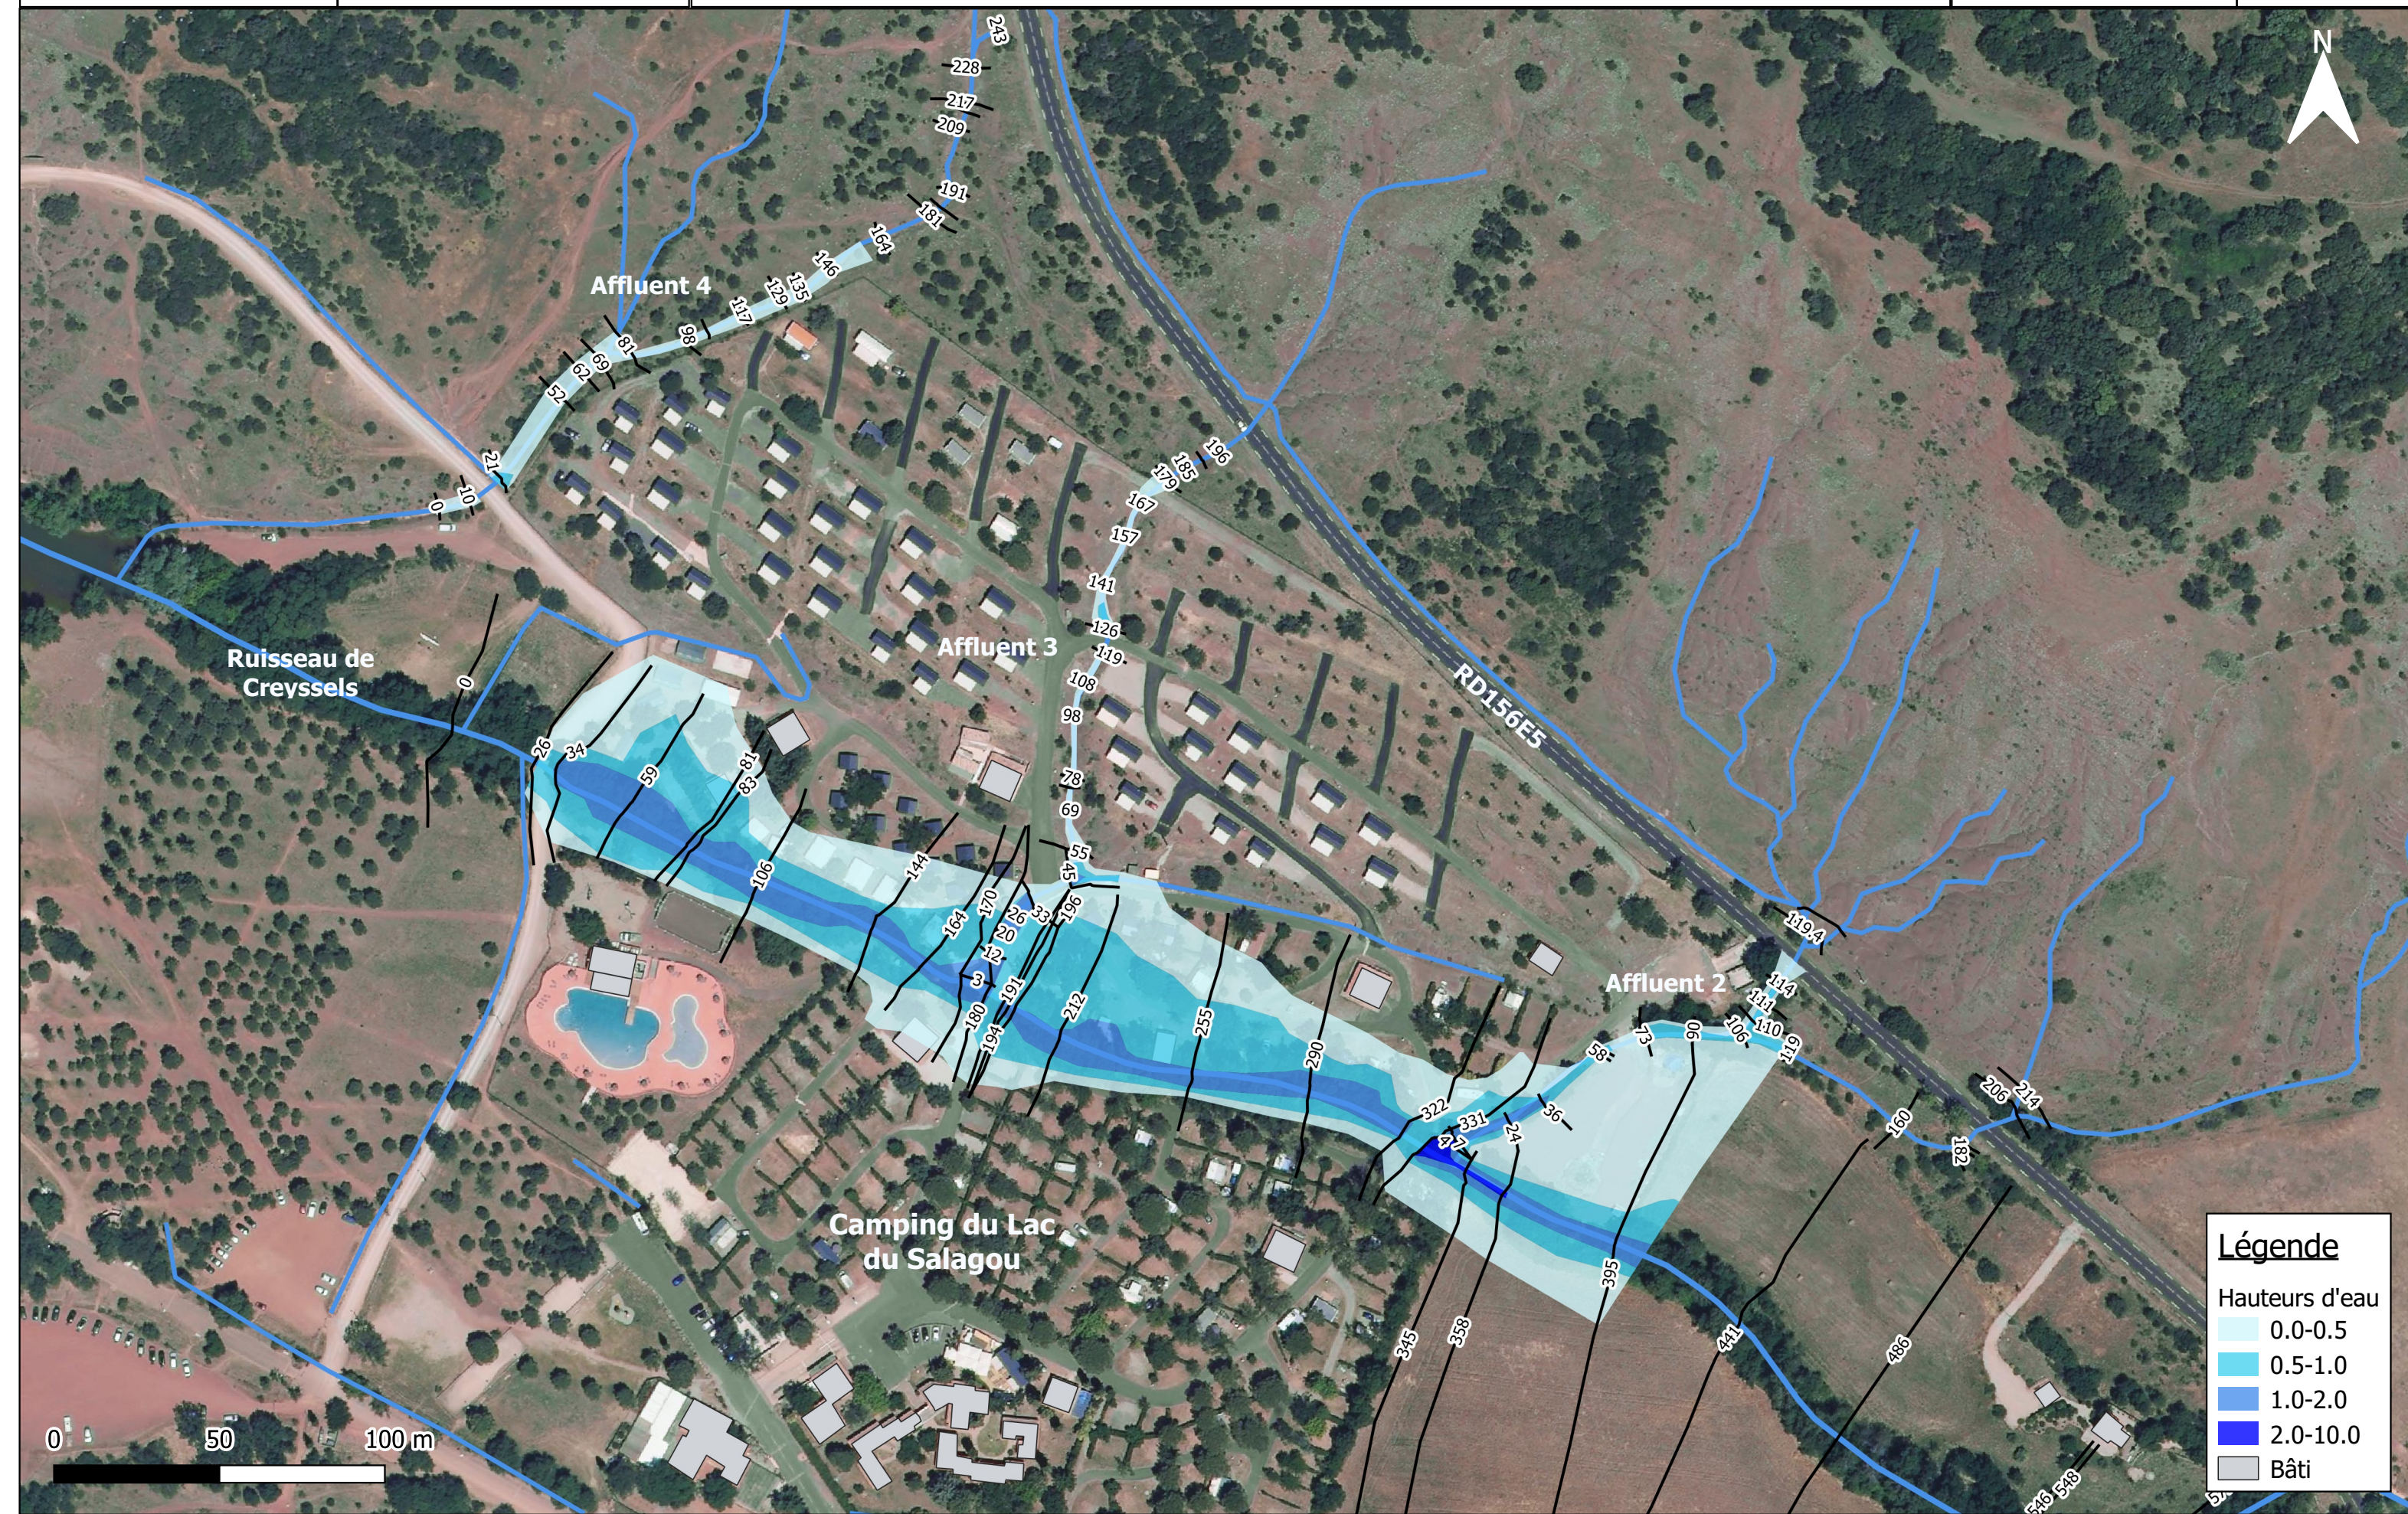
Hauteurs d'eau maximales Crue centennale - Situation actuelle
