PLAN LOCAL D'URBANISME

4.11.3 – Étude hydraulique du ruisseau de Creyssel, CCE&C, 2020

ETUDE HYDRAULIQUE
DU RUISSEAU DE CREYSSELS ET SES AFFLUENTS AU
CAMPING DU LAC DU SALAGOU

RAPPORT D'ETUDE

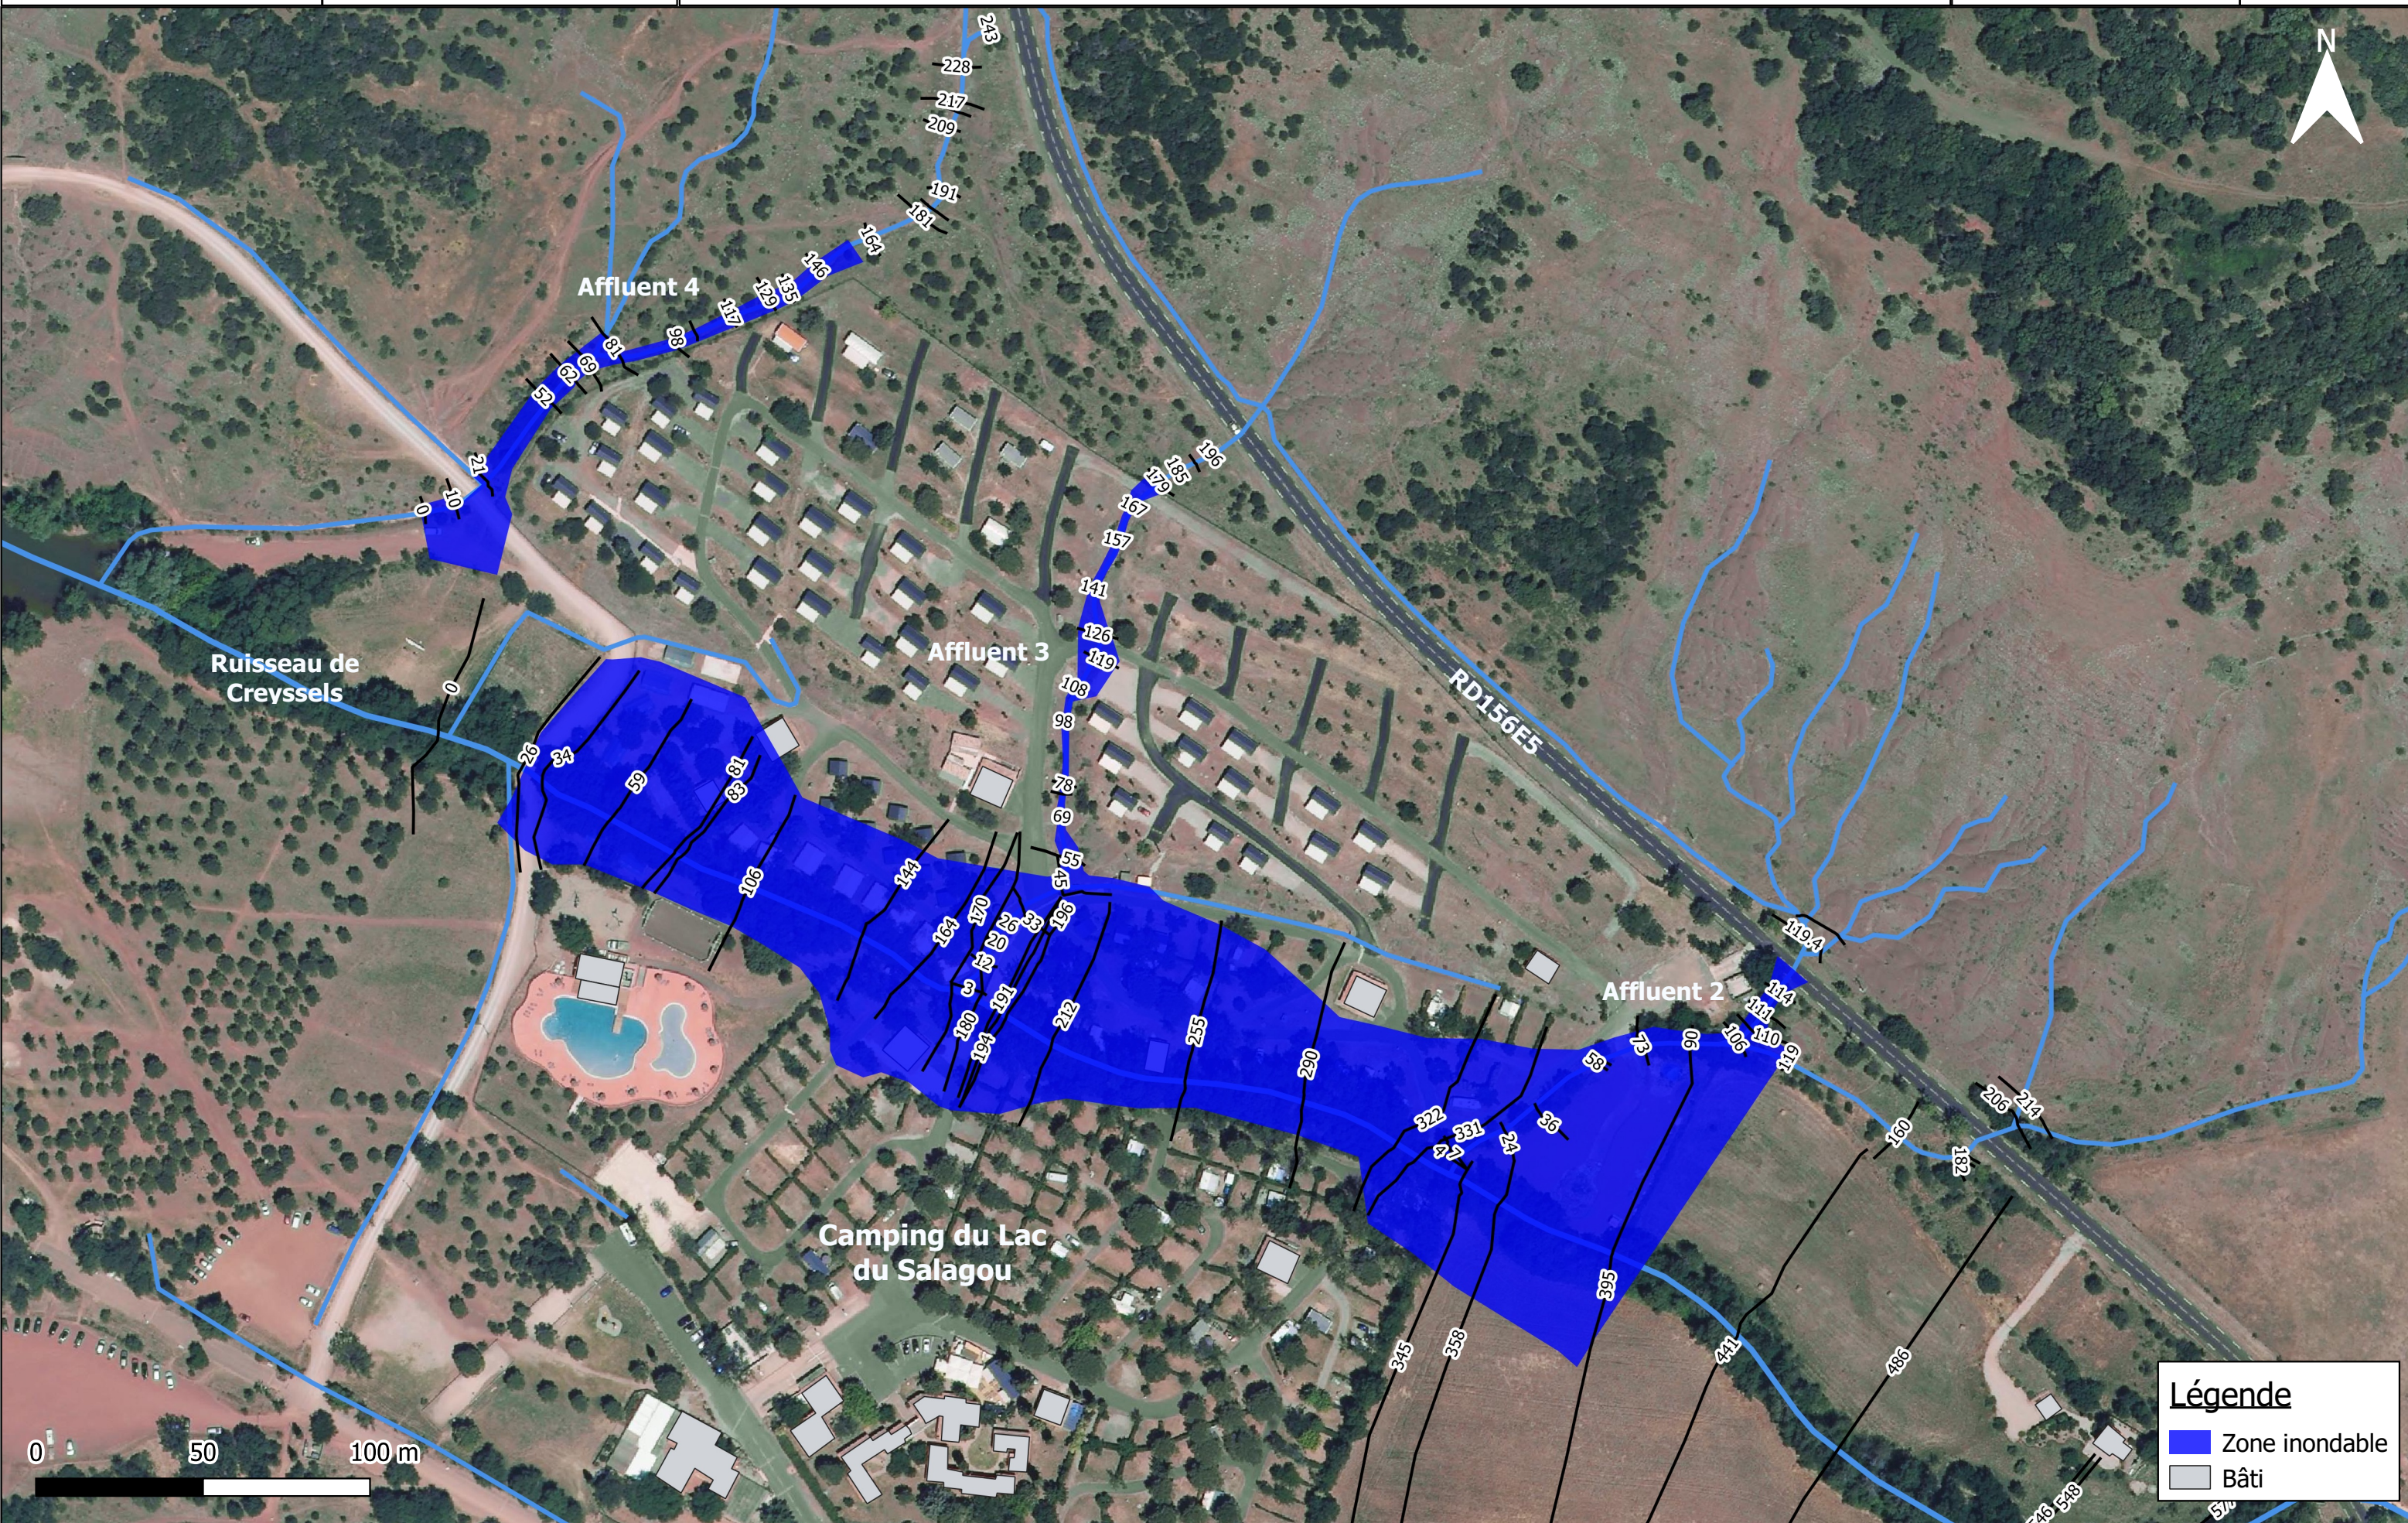
Zone inondable Crue exceptionnelle - Situation actuelle
