PLAN LOCAL D'URBANISME

4.16 – Etude d'évaluation des risques miniers d'anciennes exploitations de gypse et de lignite

**RAPPORT D'ÉTUDE CONCERNANT
L'ÉVALUATION DES RISQUES MINIERS
D'ANCIENNES EXPLOITATIONS DE
GYPSE ET DE LIGNITE SUR LA COMMUNE
DE CLERMONT L'HERAULT (34)**

N° étude LGD 03 01 12

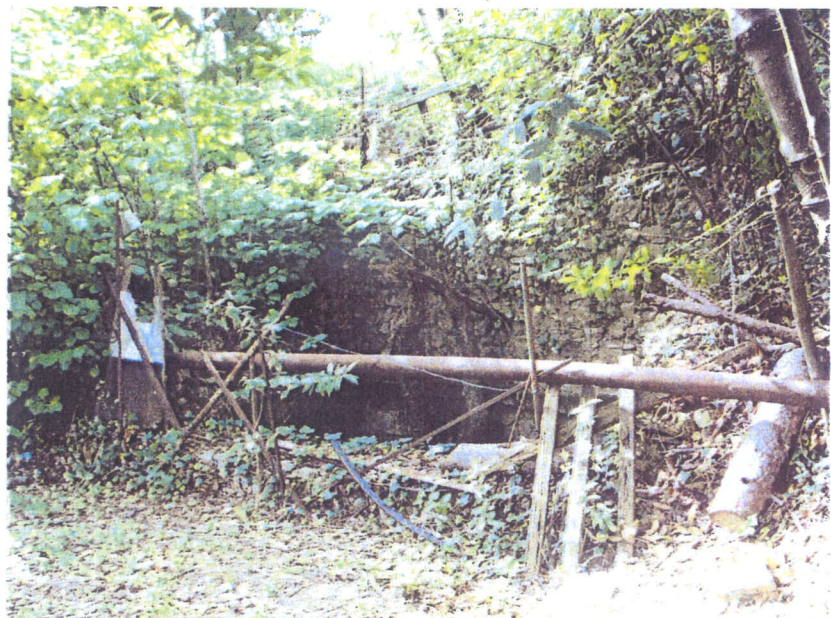
PUITS DU
SECTEUR A

Point A : Ancien puits de mine dans une zone en voie d'urbanisation intensive, il semble, par la configuration du sol que le gypse a été exploité en surface par un dépilage en terrasses inclinées, avec stockage des déblais en zone amont des terrasses.

L'exploitation s'est continuée par puits et galeries. Il reste à proximité du puits des restes d'outils d'extraction, et notamment de pompes à vapeur à gros débit ayant servi à l'extraction des galeries et des puits.

La photo ci dessous montre l'entrée du puits

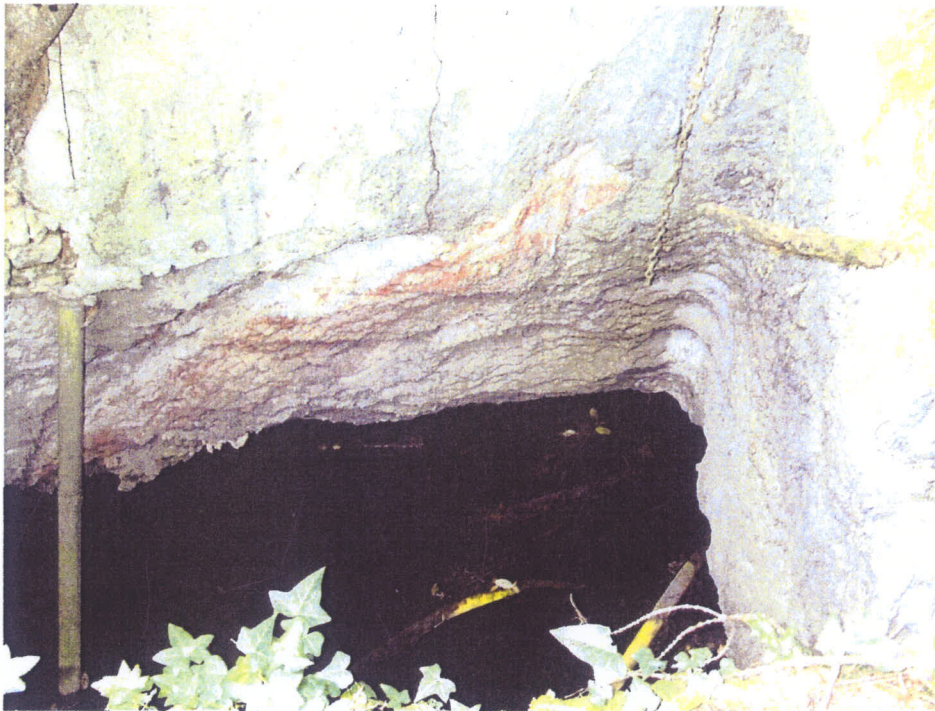
ENTREE
DU PUIT

Lors de notre visite du 3 décembre 2002 une protection en béton sécurisait ce puits. C'était effectivement un réel danger, puisqu'à l'intérieur il contenait de l'eau et on voyait le départ d'une galerie en direction d'une maison en construction.

Vue intérieure du puits avec de l'eau en fond et une veine de gypse rose dans la paroi

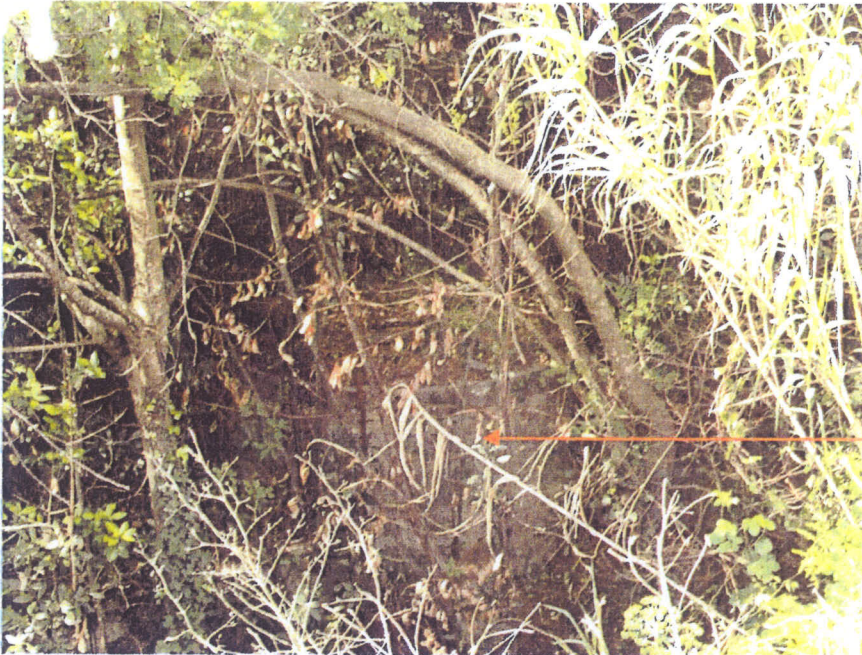
PUITS BUSE DU POINT F

Point F' : entrée de puits dans une zone de broussailles faisant partie du secteur d'exploitation du point F. On devine sur la photo au travers des broussailles l'entrée bétonnée d'un puits cylindrique

Buse et margelle du puits dans les broussailles

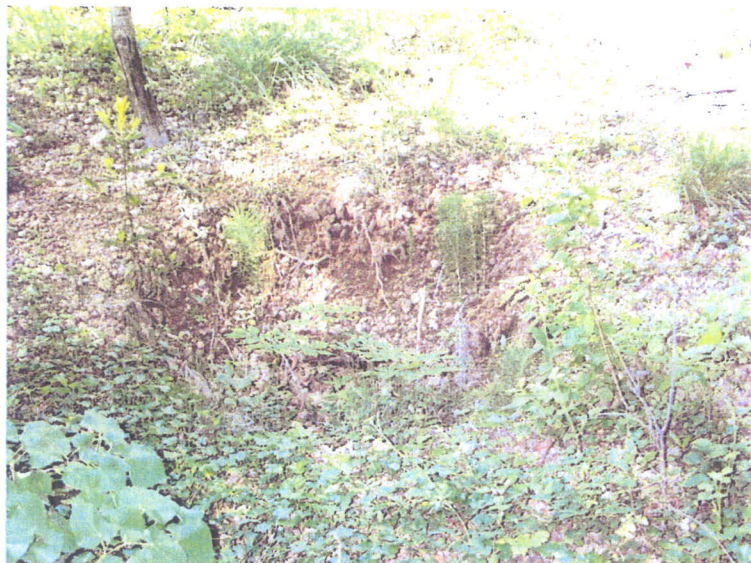
FONTIS PRES DE DEPART DE GALERIE

Point H : Petit fontis en bordure de rivière à proximité d'un départ de galerie

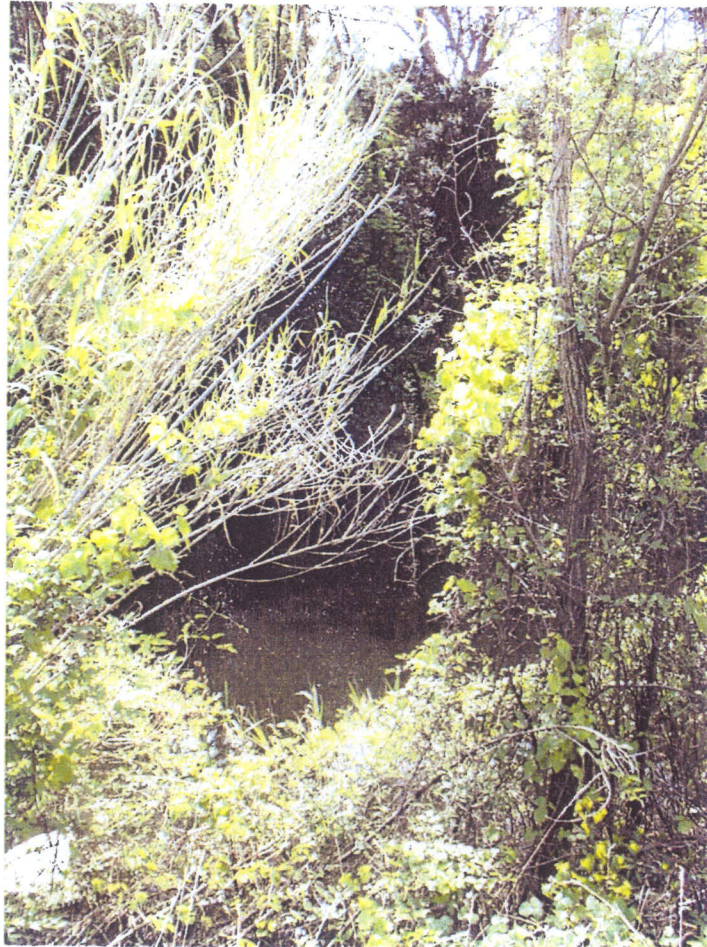
DEPART DE
GALERIE DANS
LES
BROUSSAILLES
EN BORD DE
RIVIERE

Départ supposé de galerie près de la rivière

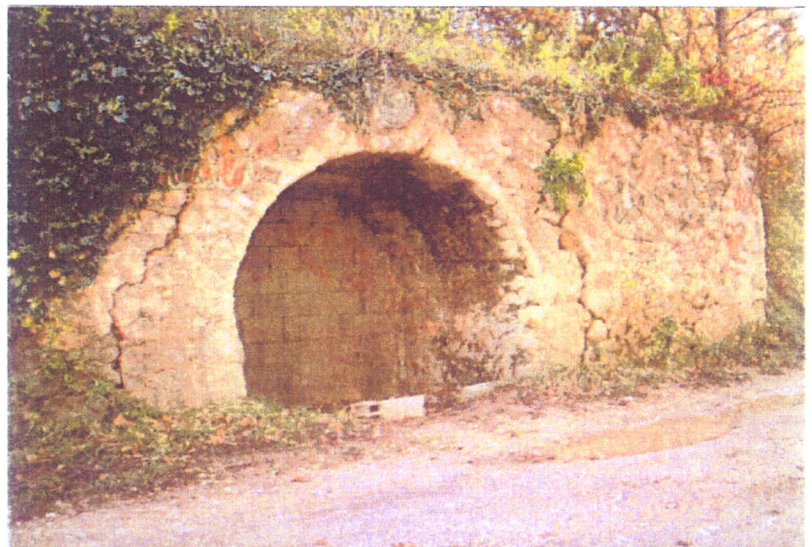
PREMIERE ENTREE DE GALERIE

La première est murée par des agglos, mais un examen au-dessus montre que la galerie s'est effondrée sur 3 ou 4 mètres. Une plate forme en face de l'entrée provient de l'accumulation de stériles en bordure du ruisseau.

Il y a risque de fontis à l'effondrement de ces galeries. On interdira donc toute construction entre le carrefour des deux chemins en bordure de rivière et le chemin supérieur jusqu'à la cascade du ruisseau.

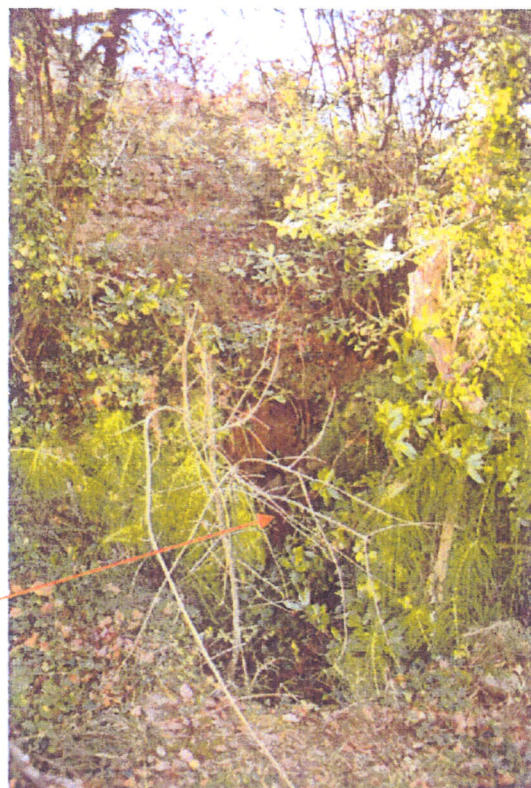
SECONDE ENTREE DE GALERIE
SOUS LA CABANE DE JARDIN

La seconde entrée est située à environ 50 mètres plus en amont de la rivière, en bordure du chemin, sous une cabane de jardin.

L'entrée est de même en voûte bétonnée. Elle est en partie fermée par des agglos à mi hauteur et une porte métallique à deux panneaux, dont un des panneaux a été arraché.

De l'eau s'écoule de cette galerie. Un examen avec une lampe de forte puissance montre que la galerie est relativement longue et partiellement effondrée à proximité de la sortie. Ce devait être la galerie principale.

Entrée de la galerie

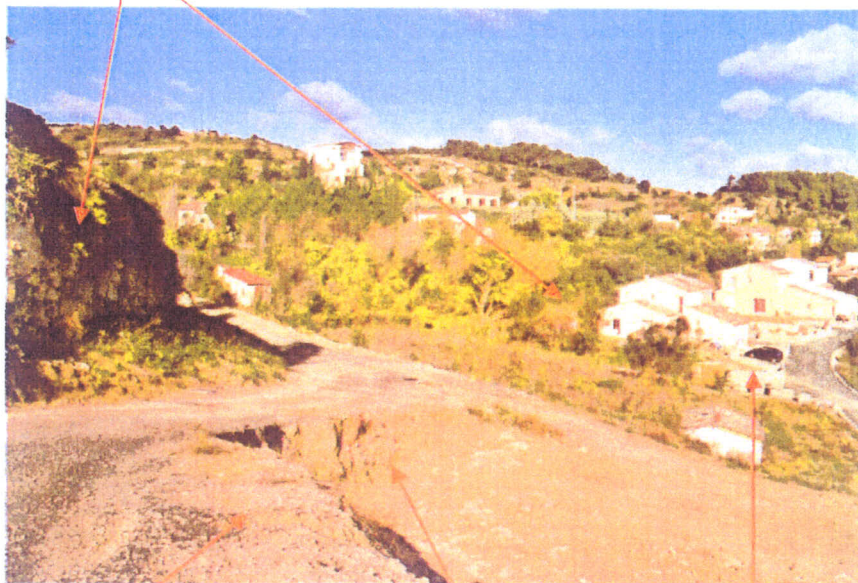
SITE DU PUIS DE LA COMBE

Talus de calcaire
Lutécien

Placage de molasse
et sable Miocène

Emprunt de
sable

Constructions
récentes à mi
talus

Le secteur est fortement urbanisé en pied de talus.

Le talus est envahi de broussailles. Des villas sont en voie de construction ou construites récemment sur une plate forme à mi pente du talus.

Des travaux de terrassement en cours, un peu plus au Sud de l'emplacement supposé du puits montrent qu'il s'agit de dépôts Miocènes côté Est plaqués contre des calcaires Lutéciens qui constituent la zone apicale du talus.

A moins de poser directement une fondation de construction à l'aplomb de ce puits, il n'y a pas d'autre danger et le secteur ne mérite pas un classement spécial.

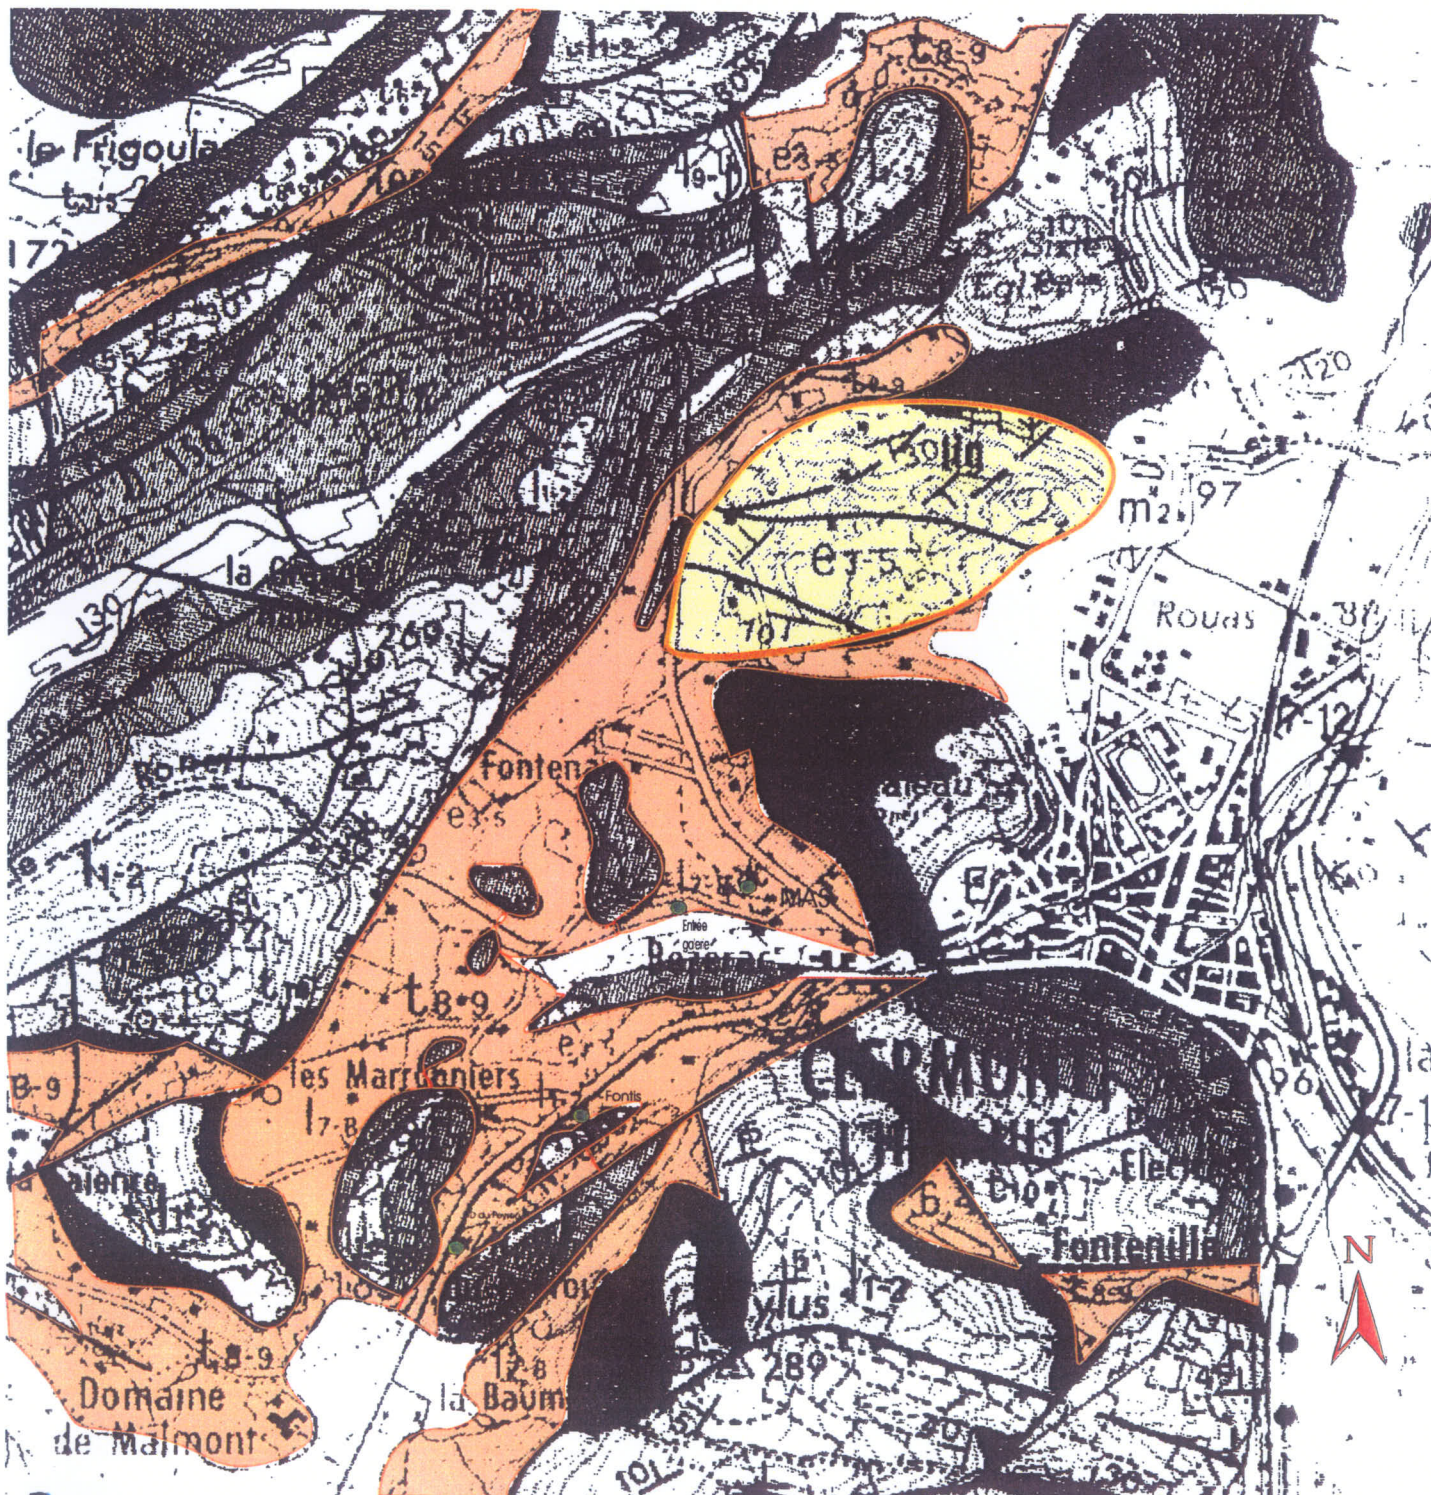
VILLE DE CLERMONT L'HÉRAULT EXTENSION DES ARGILES À GYPSE ET DES CALCAIRES À LIGNITES ÉTUDE N 03 01 12
