# SCHEMA DIRECTEUR DE L'ASSAINISSEMENT DE LA COMMUNE DE MORNE-ROUGE

## ***Rapport de phase 1***

| Dossier : E001.C.007.D | | | Rapport : E001.D.0007-01B | | | Devis: E001.B.0048 | |

## ***Diagnostic de l'assainissement collectif existant***

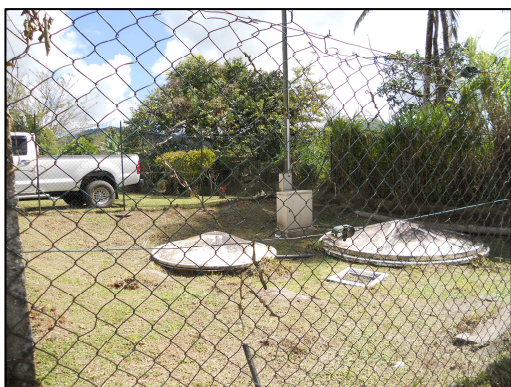
#### 3.2 Mini station d'épuration Centre de Formation

Cette mini-station d'épuration est de type boue activée à aération prolongée d'une capacité de 100 EH. Elle est localisée sur la parcelle H0 238 à Savane Petit au nord du bassin de collecte Fond Rose (voir planche générale). Le milieu récepteur des eaux traitées est la rivière Sahul.

Elle fut entièrement réhabilitée en 2007. En l'absence de données, son fonctionnement n'est pas analysé.

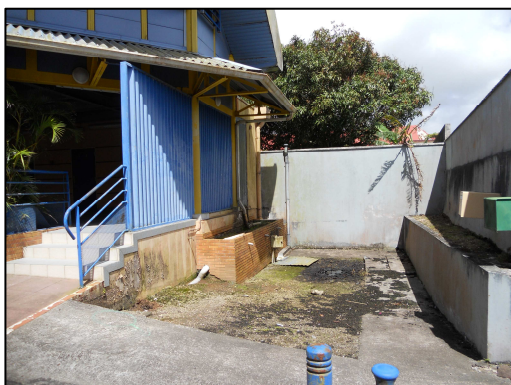
#### 4.1 Micro station d'épuration Arti Marché

Cette micro station d'épuration est de type boue activée d'une capacité de 20 EH.

En l'absence de données, son fonctionnement n'est pas analysé. Cependant, elle est vouée à être déconstruite lors de la création du réseau d'assainissement dans le bourg.

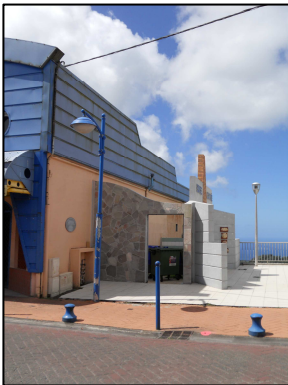
#### **4.2 Micro station d'épuration Marché agricole**

Cette micro station d'épuration est de type boue activée d'une capacité de 20 EH.

En l'absence de données, son fonctionnement n'est pas analysé. Cependant, elle est vouée à être déconstruite lors de la création du réseau d'assainissement dans le bourg.

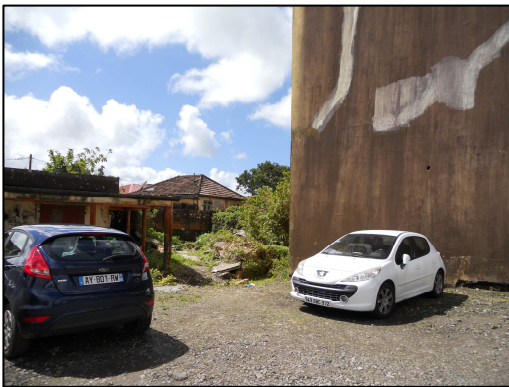
#### **4.3 Micro station d'épuration Vulcano**

Cette micro station d'épuration est de type fosse septique toutes eaux de 20 EH.

En l'absence de contrôle de l'assainissement autonome, son fonctionnement n'est pas analysé. Cependant, elle est vouée à être déconstruite lors de la création du réseau d'assainissement dans le bourg.

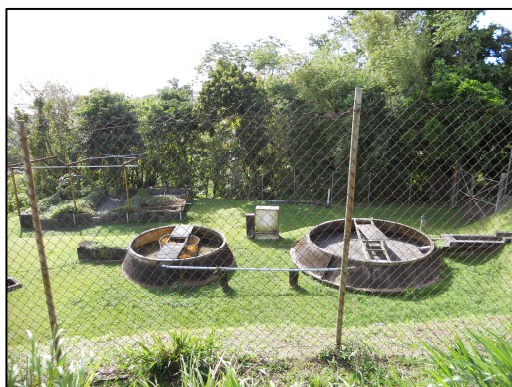
### 6.4 Caractéristiques de l'unité traitement de Galette

La station de traitement des eaux usées du bassin de collecte Galette est une station d'épuration de type boue activée à aération prolongée de 230 EH entretenue par la S.M.E. Construite en 1992, elle fut réhabilitée en 2007.

Elle est localisée sur la parcelle C0 159c et rejette les eaux traitées dans une ravine sèche en amont de la rivière la Galette.

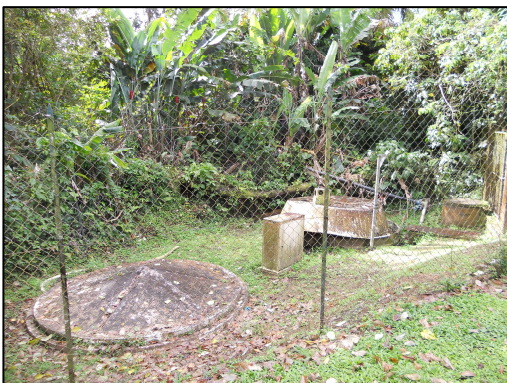
### 7.4 Caractéristiques de l'unité traitement de Fond Rose

La station de traitement des eaux usées du bassin de collecte Fond Rose est une station d'épuration de type boue activée à aération prolongée de 175 EH entretenue par la S.M.E. Construite en 1992, elle fut réhabilitée en 2007.

Elle est localisée sur la parcelle H0 396 et rejette les eaux traitées dans une ravine sèche en amont de la rivière la Danièle.

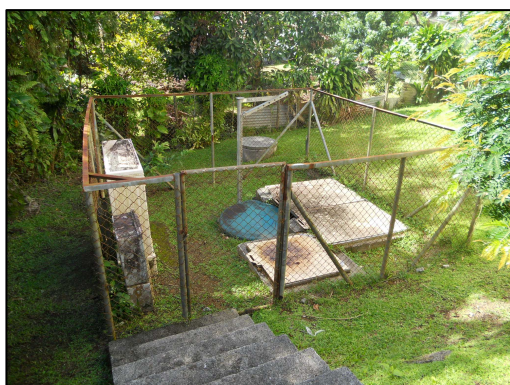
#### 9.4 Caractéristiques du poste de refoulement Mespont 1

Le poste de refoulement de Mespont 1 est localisé sur la parcelle D218. Il récupère les eaux usées du bassin de collecte Mespont 1 et Mespont 2.

Il renvoie les eaux usées collectées sur le bassin de collecte Chazeau via 1 pompe de refoulement d'une capacité de 30m<sup>3</sup>/h et 35 m de HMT.

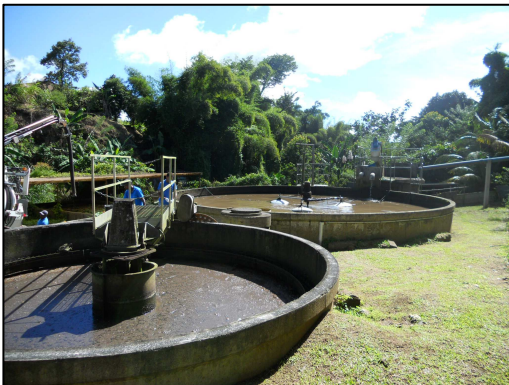
#### **10.4 Caractéristiques de l'unité traitement de Chazeau**

La station de traitement des eaux usées du bassin de collecte Chazeau est une station d'épuration de type boue activée à aération prolongée de 1 000 EH entretenue par la S.M.E. Construite en 1987, elle fut réhabilitée en 2007.

Elle est localisée sur la parcelle R0 308 et rejette les eaux traitées dans une ravine en amont de la rivière aux Ecrevisses.

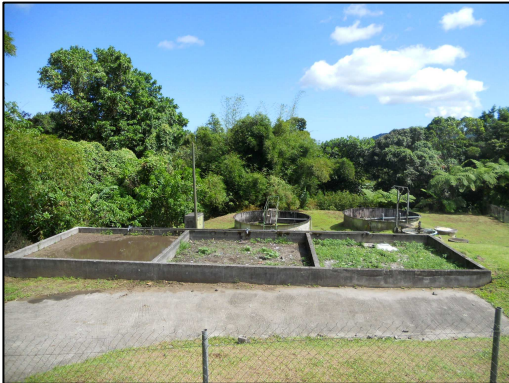
#### **11.4 Caractéristiques de l'unité traitement de CAP 21**

La station de traitement des eaux usées du bassin de collecte CAP 21 est une station d'épuration de type boue activée à aération prolongée de 500 EH entretenue par la S.M.E.

Elle est localisée sur la parcelle R0 596 et elle infiltre les eaux traitées via un épandage de 1630 m<sup>2</sup>.

Lors du repérage du réseau d'assainissement, une fuite a été constatée au niveau de regard tampon situé entre le dégraisseur-dessableur et le bassin d'aération. Le rejet d'eaux usées atteint la ravine en contre bas (photos ci-dessus).
