# Commune de Saint-Genix-sur-Guiers

## DIAGNOSTIC DES RESEAUX ET OUVRAGES DE COLLECTE DES EAUX PLUVIALES

Juin 2018

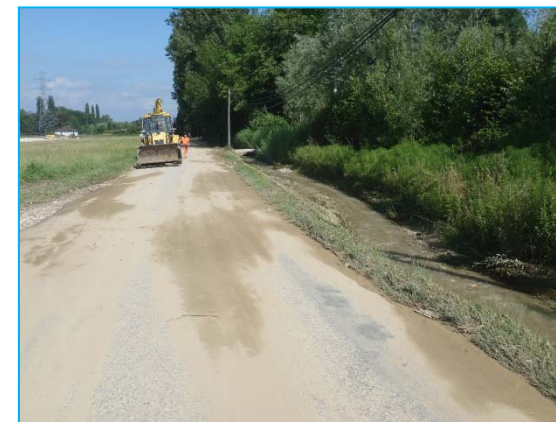
## Dysfonctionnements n°5 à 10 : Débordement / Erosion / Inondation – Combe Gilly / Taramu / Le Jasmin

Un ruisseau qui naît sur les hauteurs du lieudit « Urice Sud » grossit fortement et déborde lors d'événements pluvieux de forte intensité.

Suite à un orage survenu le 31 mai 2018, le ruisseau s'est transformé en torrent boueux et a débordé à de nombreux endroits.

La crue torrentielle a engendré de fortes érosions des berges et un effondrement de chaussée au lieudit « Taramu ».

Quelques bâtiments de la zone artisanale du Jasmin, située à l'aval du bassin versant, sont concernés par le risque d'inondation suite aux débordements qui surviennent au niveau du chemin du Bas Jourdin.

- ⇒ L'ensemble des dysfonctionnements rencontrés sur le secteur sont liés. Ceux-ci ne pourront être réglés que par la mise en œuvre d'un programme de travaux global sur la totalité du linéaire du ruisseau.

- ⇒ Des mesures doivent être mises en œuvre pour améliorer les pratiques culturales dans l'optique de limiter le phénomène d'érosion des sols telles que :
