ELABORATION DU PLAN LOCAL D'URBANISME DE VENASQUE

5c2. ACTUALISATION DU SCHEMA DIRECTEUR D'EAU POTABLE

Actualisation du schéma directeur d'eau potable

Schéma Directeur

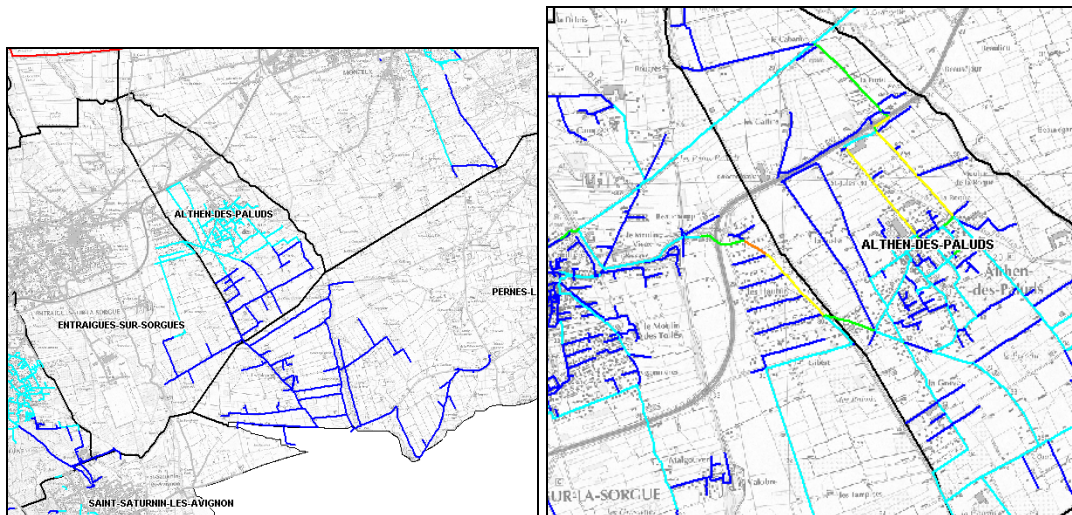
Comme indiqué dans le cadre du diagnostic en situation actuelle, le quartier des Valayans est alimenté en eau potable par une canalisation unique provenant d'Entraigues / Althen en DN175 mais qui se réduit en DN100 localement sur 60m. Cette canalisation risque d'être limitante pour le développement du quartier des Valayans, qui présente déjà de faibles pressions en période de pointes.

En plus de cette canalisation, il apparaît également que l'alimentation de toute cette zone (Valayan + Althen des Paluds) par trois conduites DN100 depuis le DN450 est limitante, comme le montre les vitesses maximales.

Figure 3-2 : Carte diagnostics hydraulique – quartier des Valayans

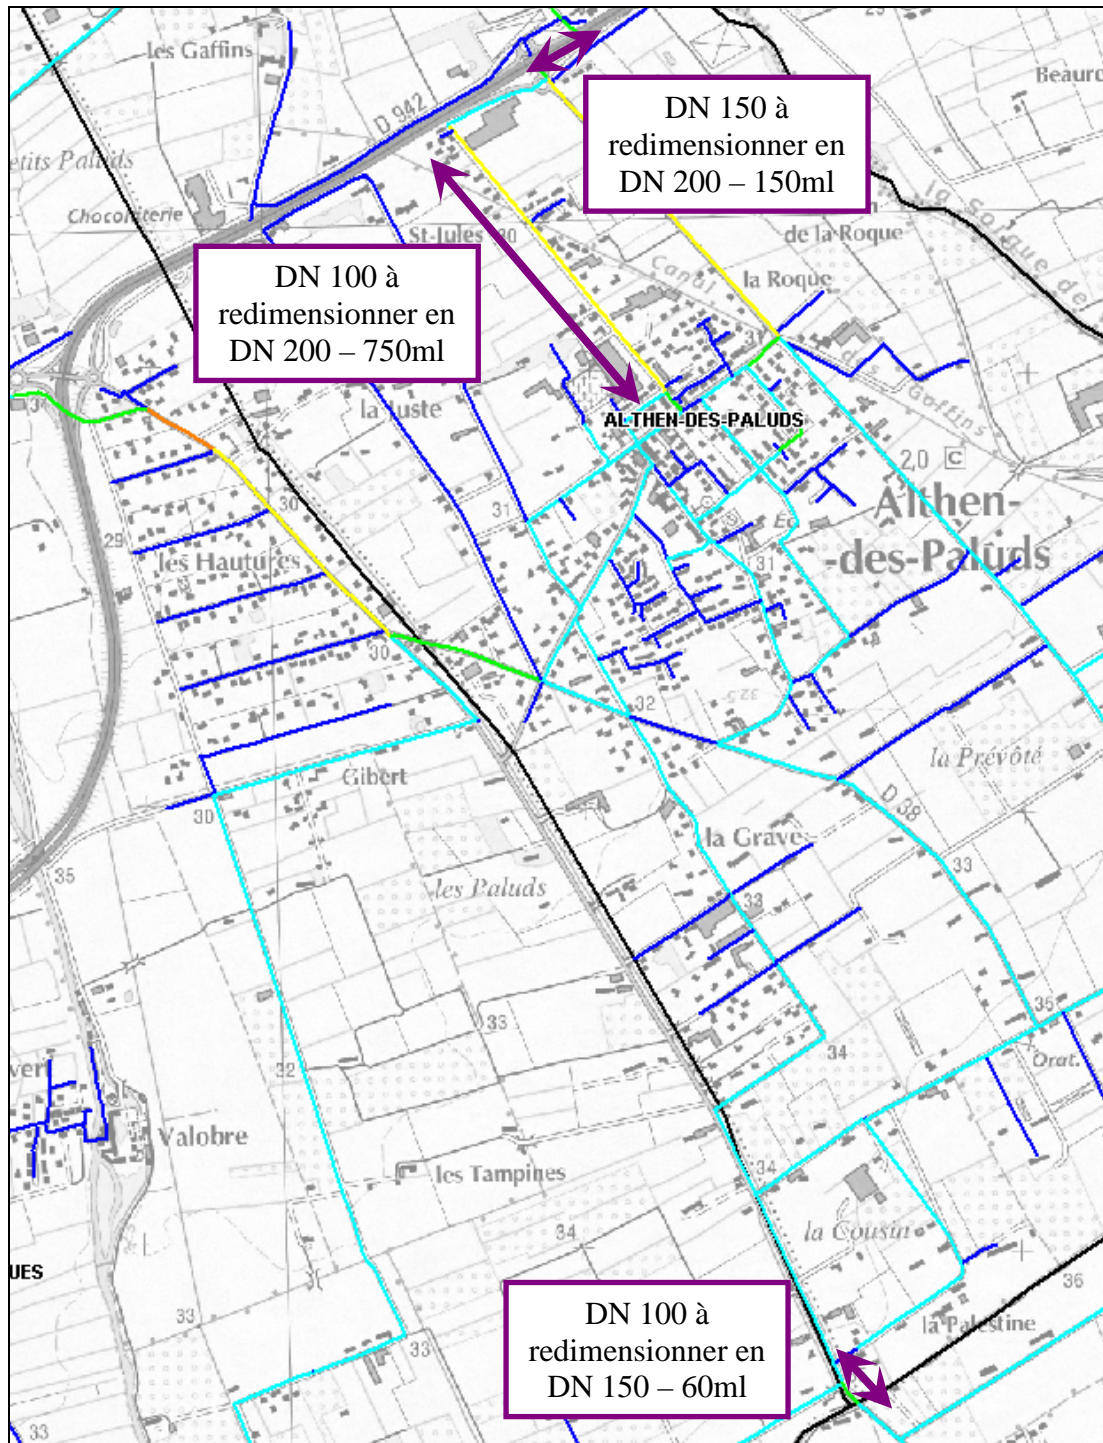
Figure 3-3 : Préconisation de travaux – Alimentation quartier des Valayans

- ✓ Revoir le dimensionnement d'une des deux conduites DN100 alimentant Althen des Paluds (linéaire : 750ml) en DN200 ainsi que la conduite DN150 en amont ;
- ✓ Revoir le dimensionnement du tronçon en DN100 alimentant les Valayans en DN150 sur 60ml.

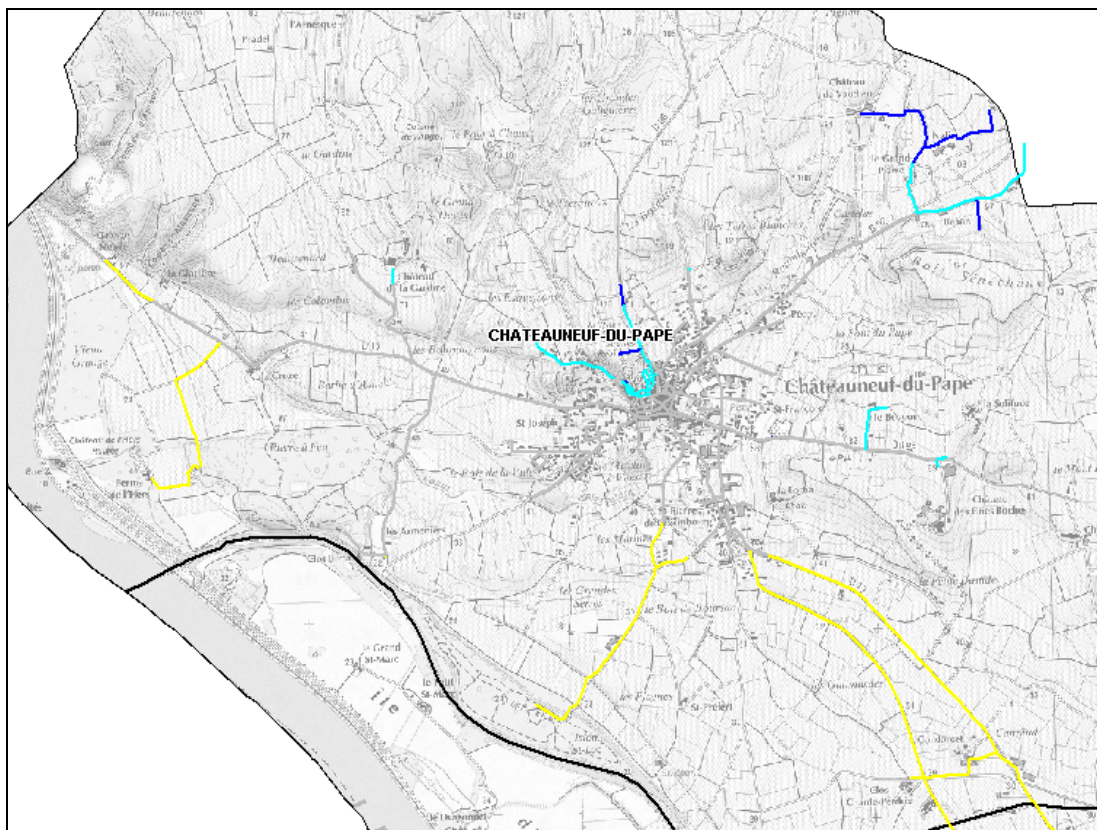
Figure 3-6 : Rappel – Localisation faibles pression à Châteauneuf du Pape

Ces pressions faibles étant très localisées, et aucun retour n'ayant été fait de la part des usagers, il n'apparaît pas opportun de mettre en place un surpresseur spécifique pour l'ensemble des usagers, mais plutôt, en cas de problèmes identifiés chez un usager – la problématique semble vraiment locale et ne concerner qu'un faible nombre d'habitations d'hauteurs limitées – de proposer la mise en place d'un surpresseur dédié à cet usager (petit surpresseur qui serait installé directement chez l'utilisateur).

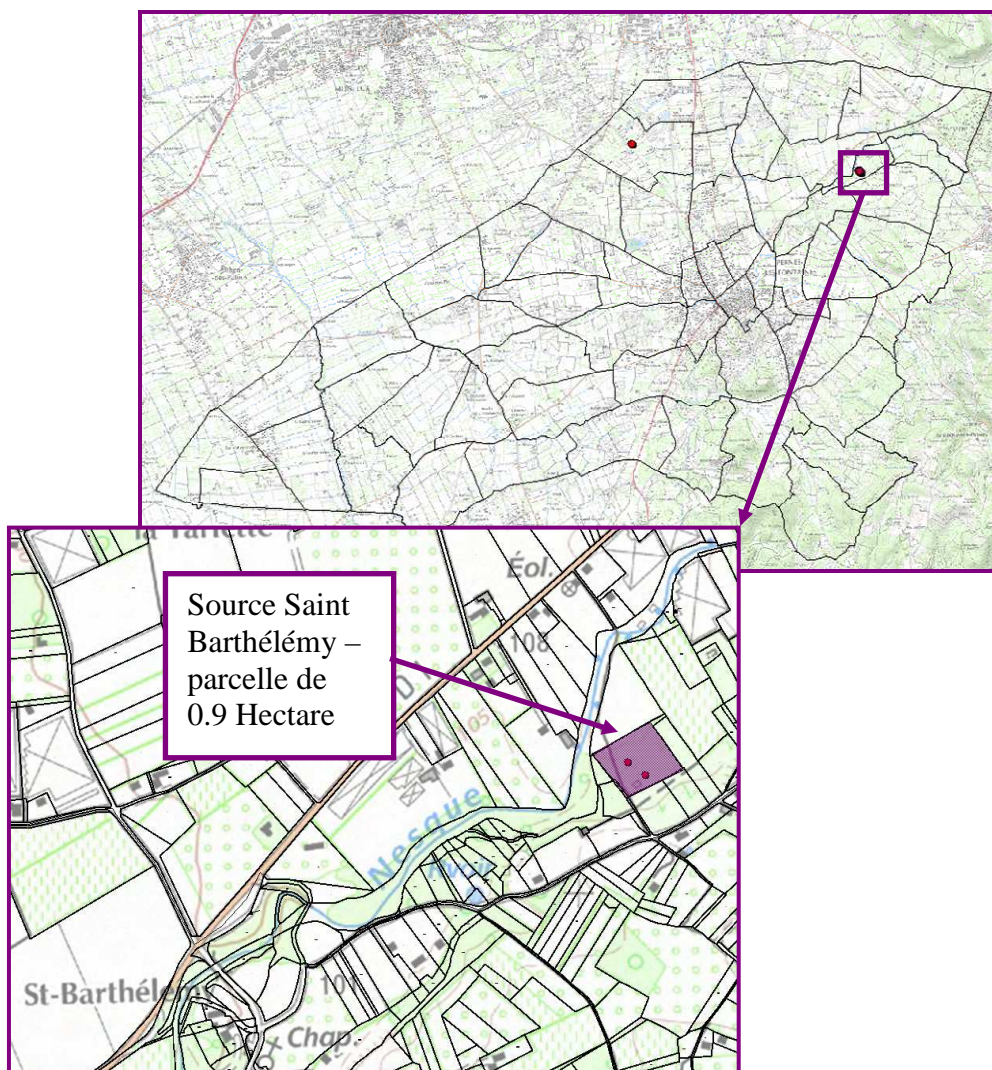
Figure 3-7 : Mise en place bâche de stockage Saint-Bathélémy – Localisation

L'aménagement d'une bâche de 600 m³ à cet endroit semble donc pertinent. En première approche, la place disponible pour cet aménagement serait de 4000 m² donc largement suffisante. Cet espace est localisé sur la figure ci-dessous.

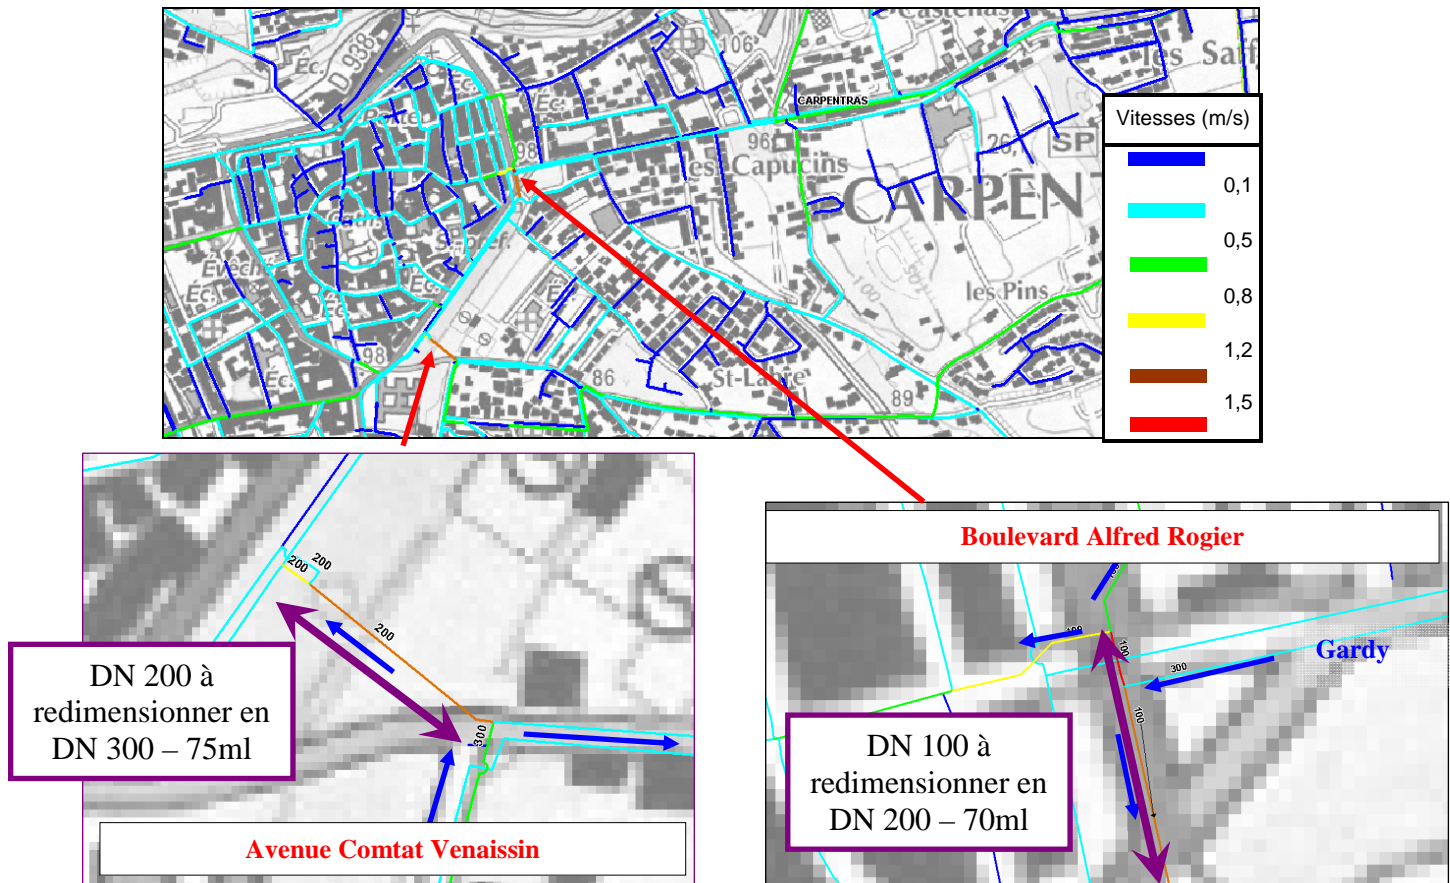
Figure 3-8 : Préconisation - Sous-dimensionnement réseau distribution Carpentras

Au niveau de l'avenue du Comtat Venaissin, le réseau en \varnothing 300 se sépare en deux \varnothing 200, dont l'un traverse les parkings pour rejoindre l'avenue Jean Jaures. Cette canalisation qui traverse les parkings présente des survitesses lors des heures de pointe du jour de pointe de 1.2 m/s.

- ✓ Boulevard Alfred Rogier (DN 100 à redimensionner en DN 200 sur 70 ml) ;
- ✓ Avenue Comtat Venaissin (DN200 à redimensionner en DN 300 sur 75 ml).

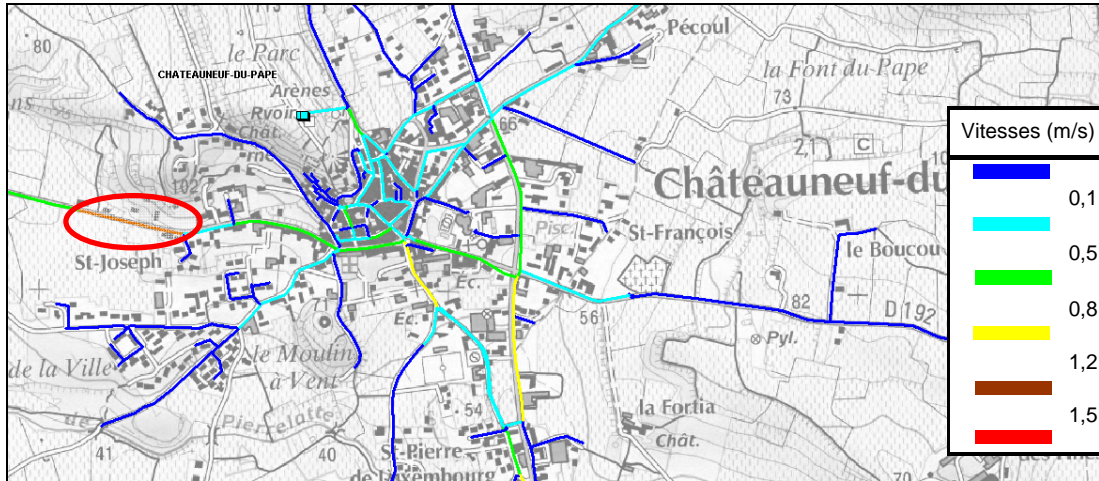
Le diagnostic en situation actuelle a identifié le sous-dimensionnement d'un tronçon de 265ml en DN60 à redimensionner en DN100 au niveau de la rue Saint Joseph

Figure 3-9: Survitesses rue Saint Joseph à Châteauneuf du Pape

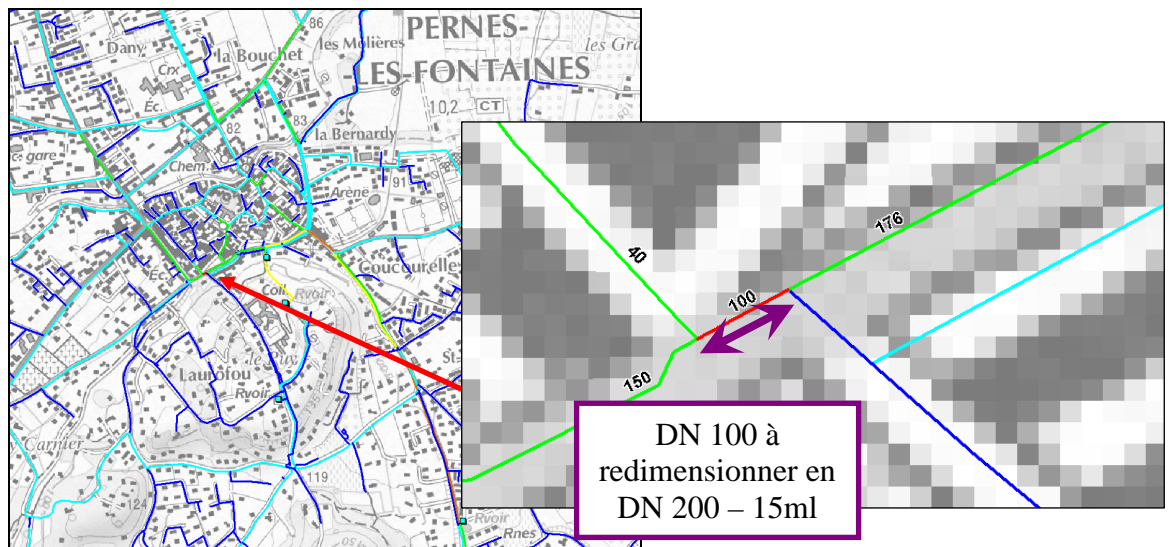
Le diagnostic en situation actuelle a identifié le sous-dimensionnement d'un tronçon de 15ml en DN100 à redimensionner en DN200 au niveau de l'avenue Barriot, à proximité de l'avenue Saint-Martin.

Figure 3-10 : Préconisation – avenue Barriot – Pernes les Fontaine

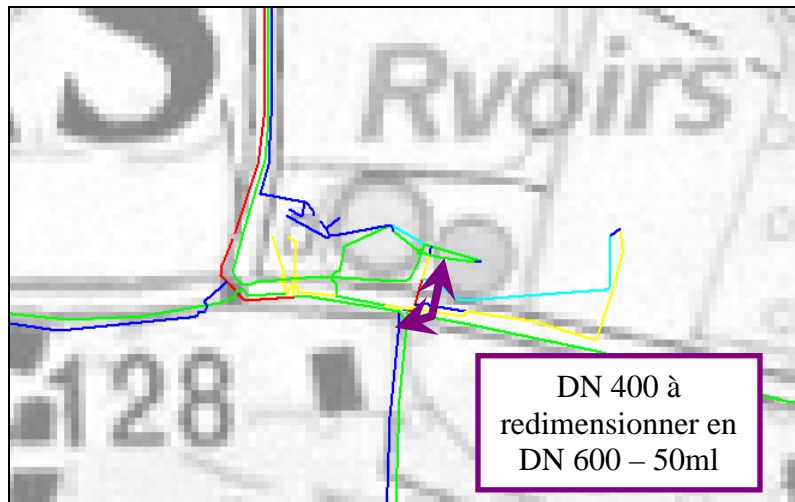
Des survitesses importantes (1,7 m/s) sont constatées dans la conduite d'adduction DN400 du réservoir de La Gardy.

Il s'agit du tronçon final de ce feeder, en aval du DN600, sur environ 50 ml.

Figure 3-11 : Préconisation de travaux – conduite adduction La Gardy

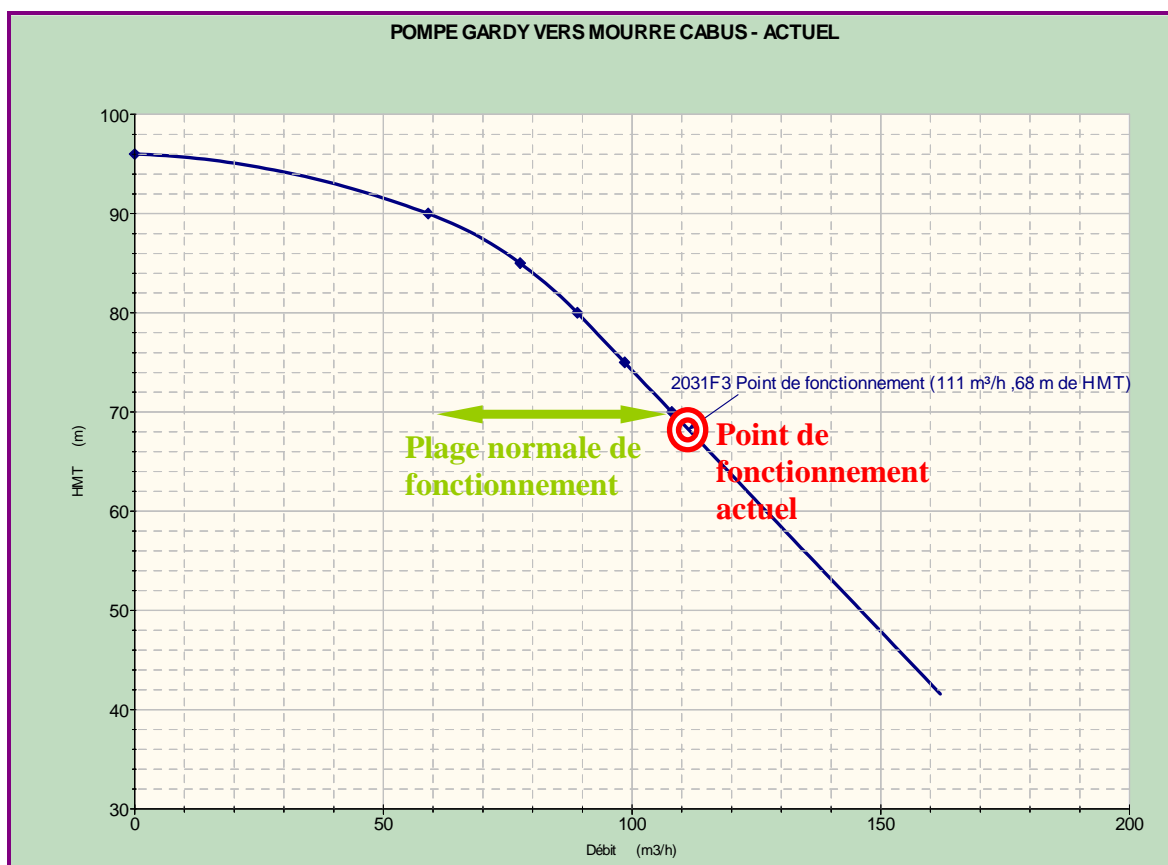
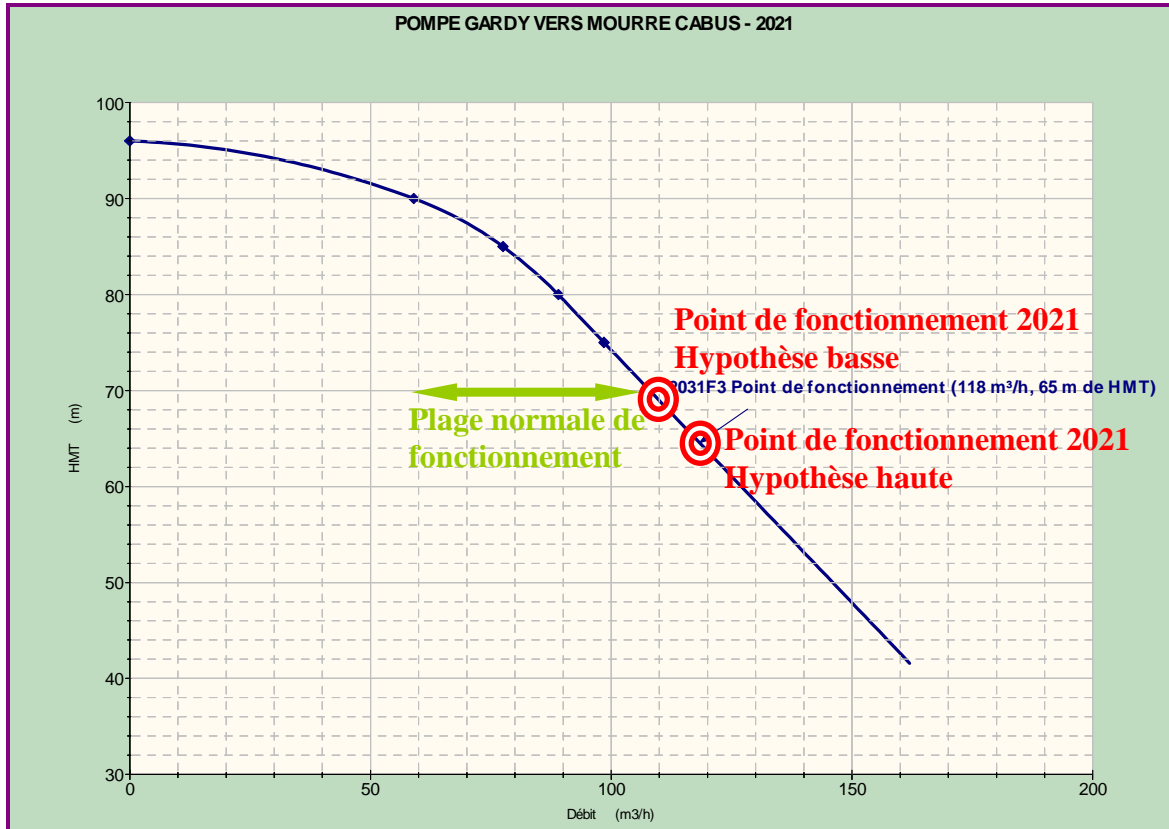
Ce groupe de pompage commence déjà à être insuffisant en période de pointe, ce qui s'aggravera en situation future avec hausse des consommations comme le montre les graphiques suivants.

Figure 3-16 : Sous-dimensionnement pompes Gardy vers Mourre de Cabus

- ✓ Remplacer le groupe de pompage existant, afin d'avoir un point de fonctionnement normal à 120 m³/h ;
- ✓ Remplacer le DN150 chemin de Malemort à Carpentras par un DN 250 sur 570 ml. La vitesse maximum sera alors de 0.6 m/s ;
- ✓ Remplacer le DN100 chemin de la Peyrière par un DN150 sur 680 ml. La vitesse maximum sera alors de 0.8 m/s.

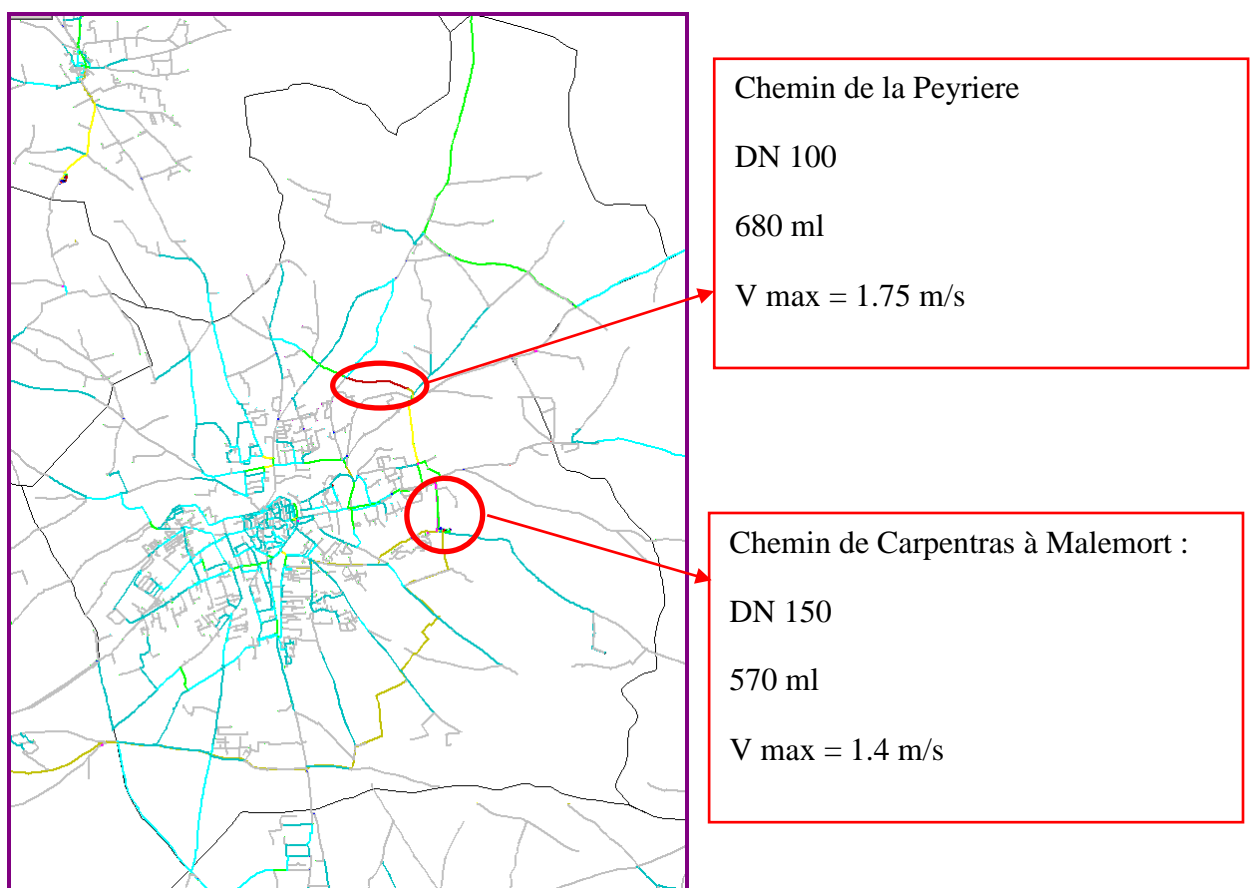
Suite à l'augmentation de ces besoins, le réseau actuel de Carpentras deviendra insuffisant aux endroits présentés ci-dessous :

Figure 3-17 : Secteur Nord de Carpentras – Sous-dimensionnement futur

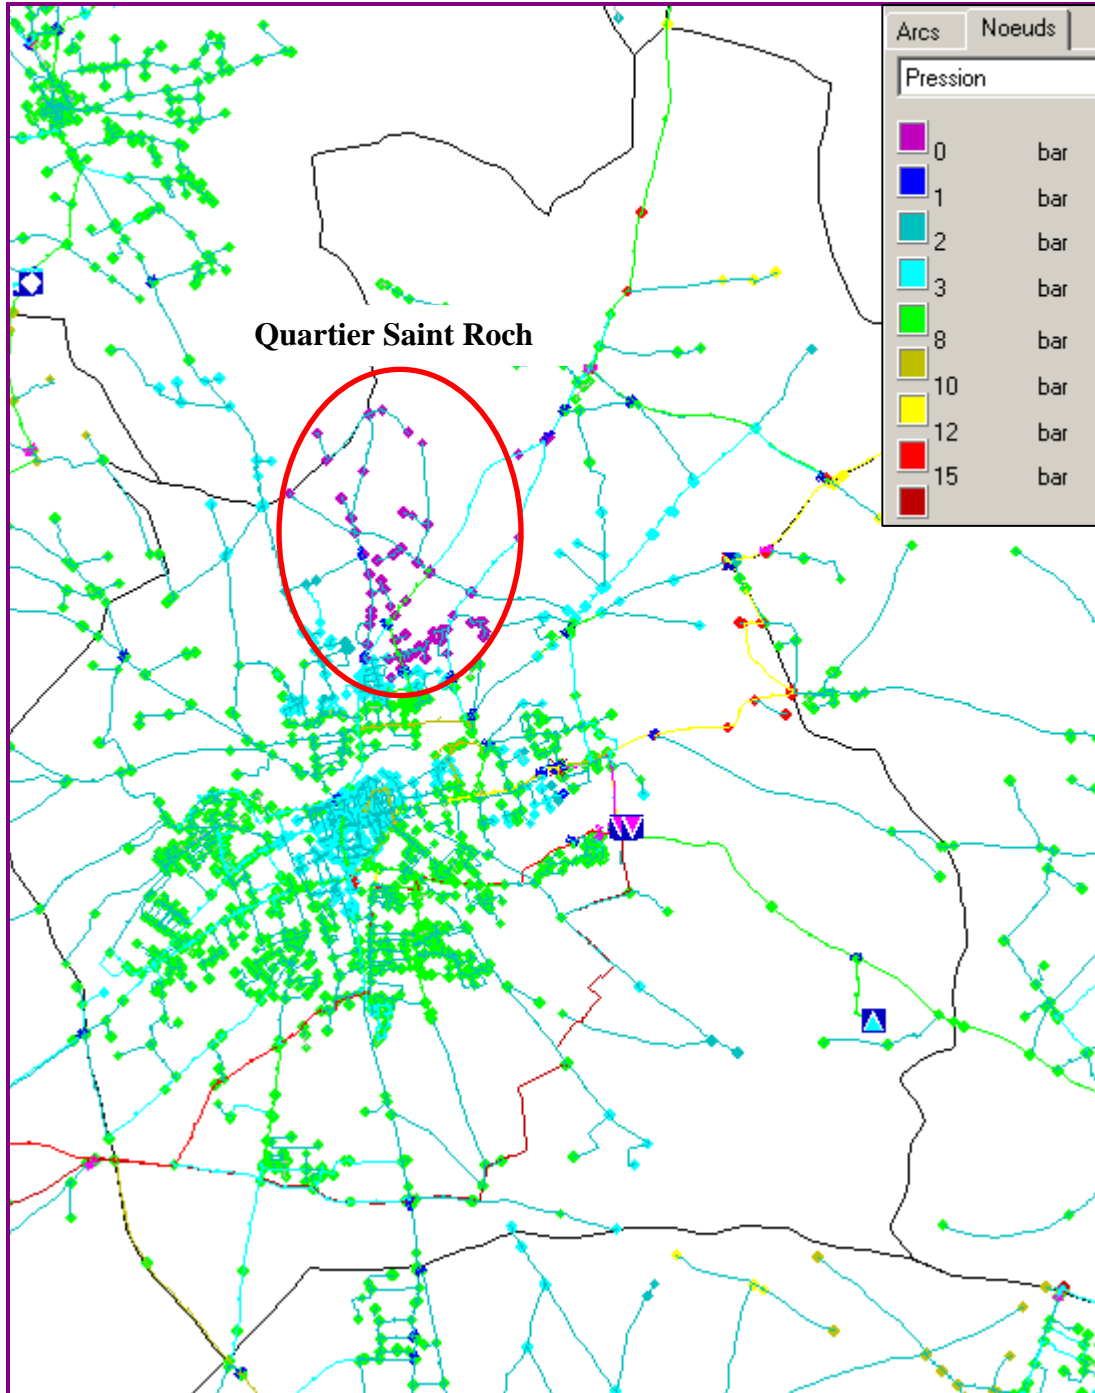
Ce réseau insuffisant provoquera une hausse des pertes de charges et une partie de la population ne sera plus alimentée en heure de pointe. La figure suivante présente la zone impactée. Il s'agit du quartier Saint Roch.

Figure 3-18 : Secteur Nord de Carpentras – problématique pression future

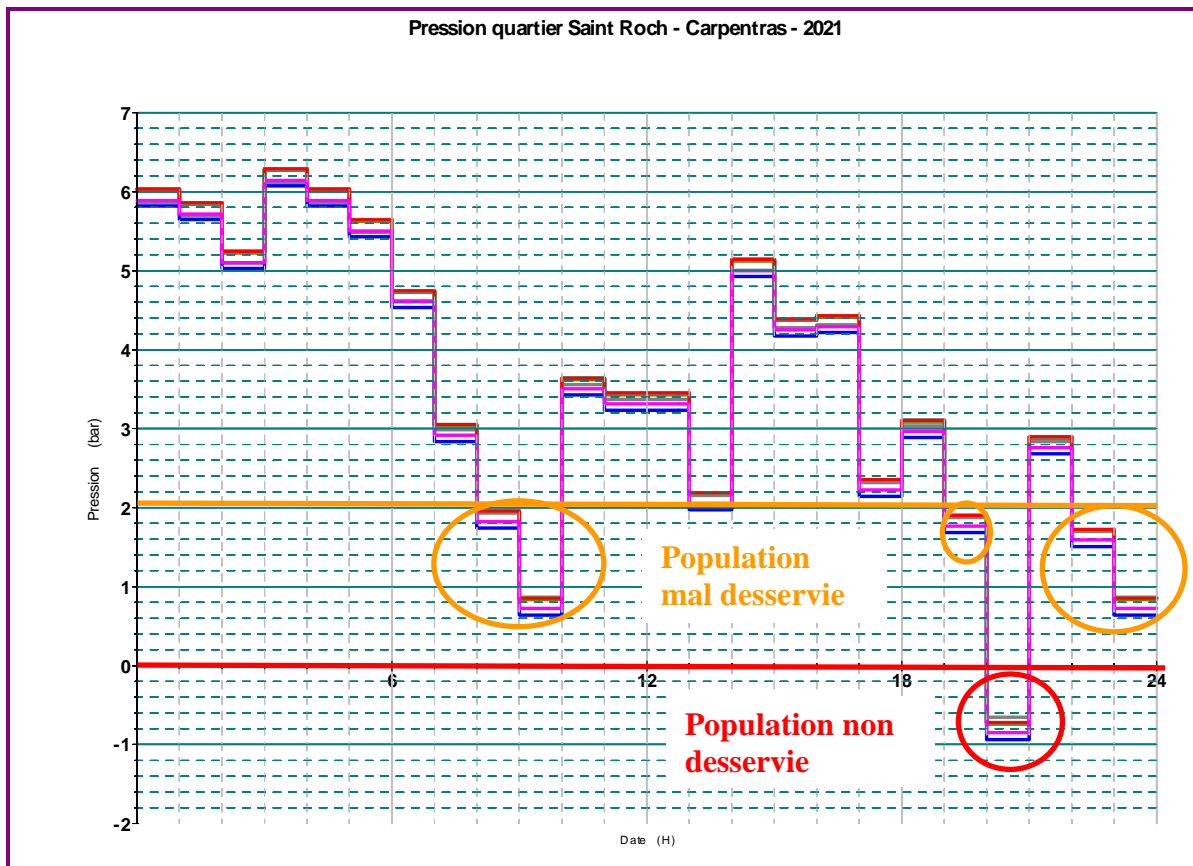
La figure suivante présente le profil journalier en pointe de pression de ce quartier. On constate que la population sera mal desservie en pointe matinale et ne sera plus du tout desservie lors de la pointe horaire du soir.

Figure 3-19 : Secteur Nord de Carpentras – problématique pression future

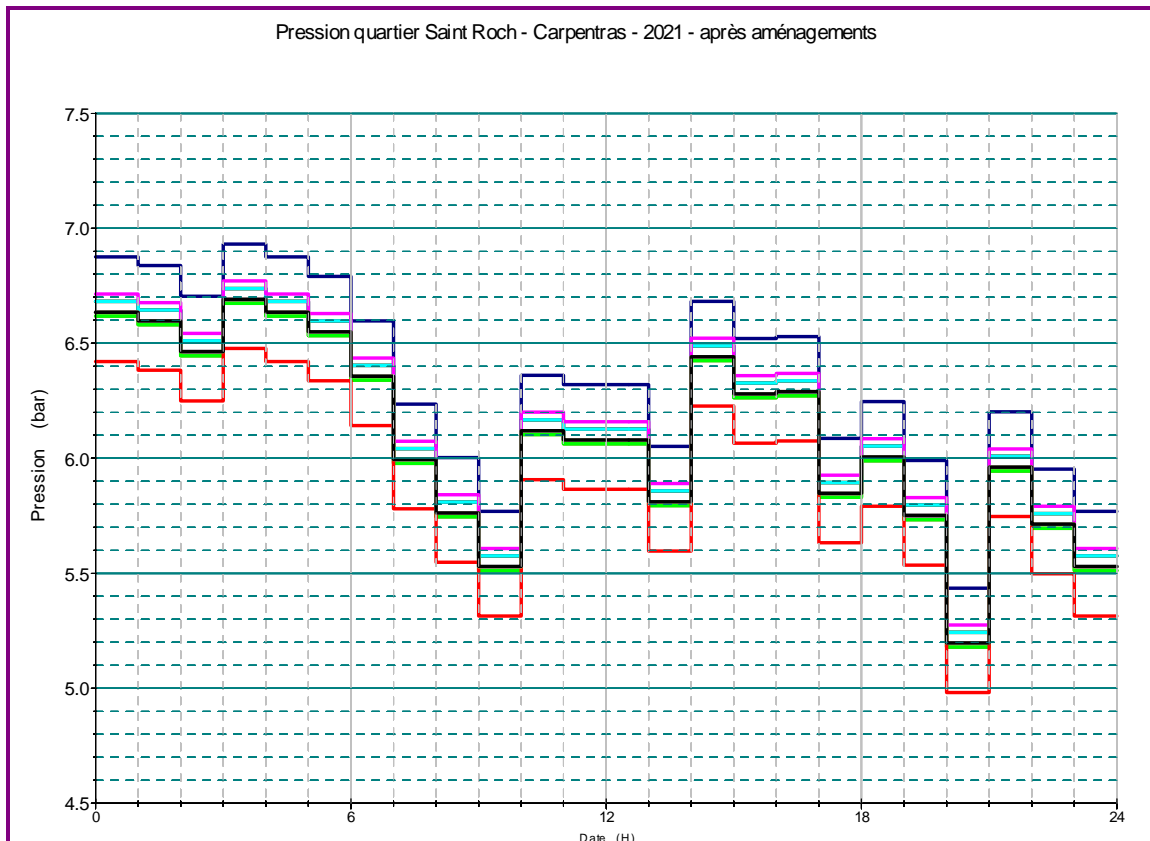
Après simulation de ces aménagements, les pressions obtenues au quartier Saint Roch sont supérieures à 5 bars donc tout à fait correctes (voir figure ci-dessous).

Figure 3-20 : Secteur Nord de Carpentras – pression après travaux

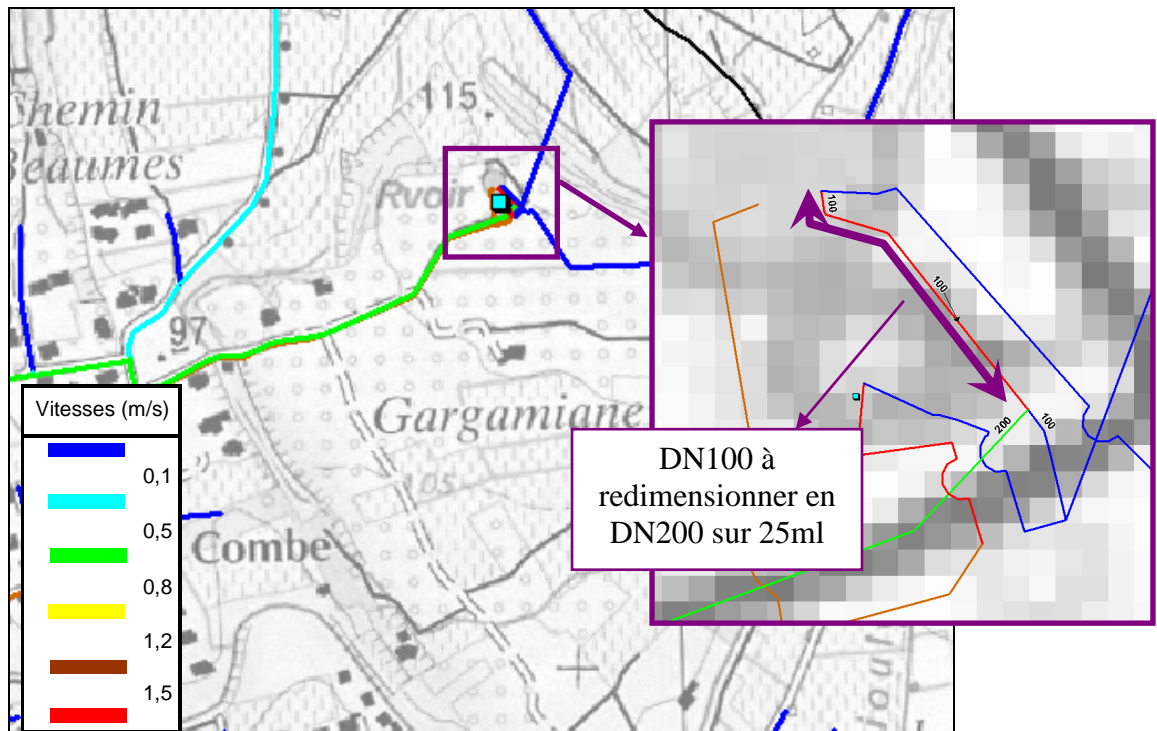
Le diagnostic en situation actuelle et future a mis en avant un sous-dimensionnement au niveau du refoulement de la station de Gargamiane, avec 25ml de DN100 à redimensionner en DN200.

Figure 3-21 : Préconisation – Survitesses au départ de Gargamiane

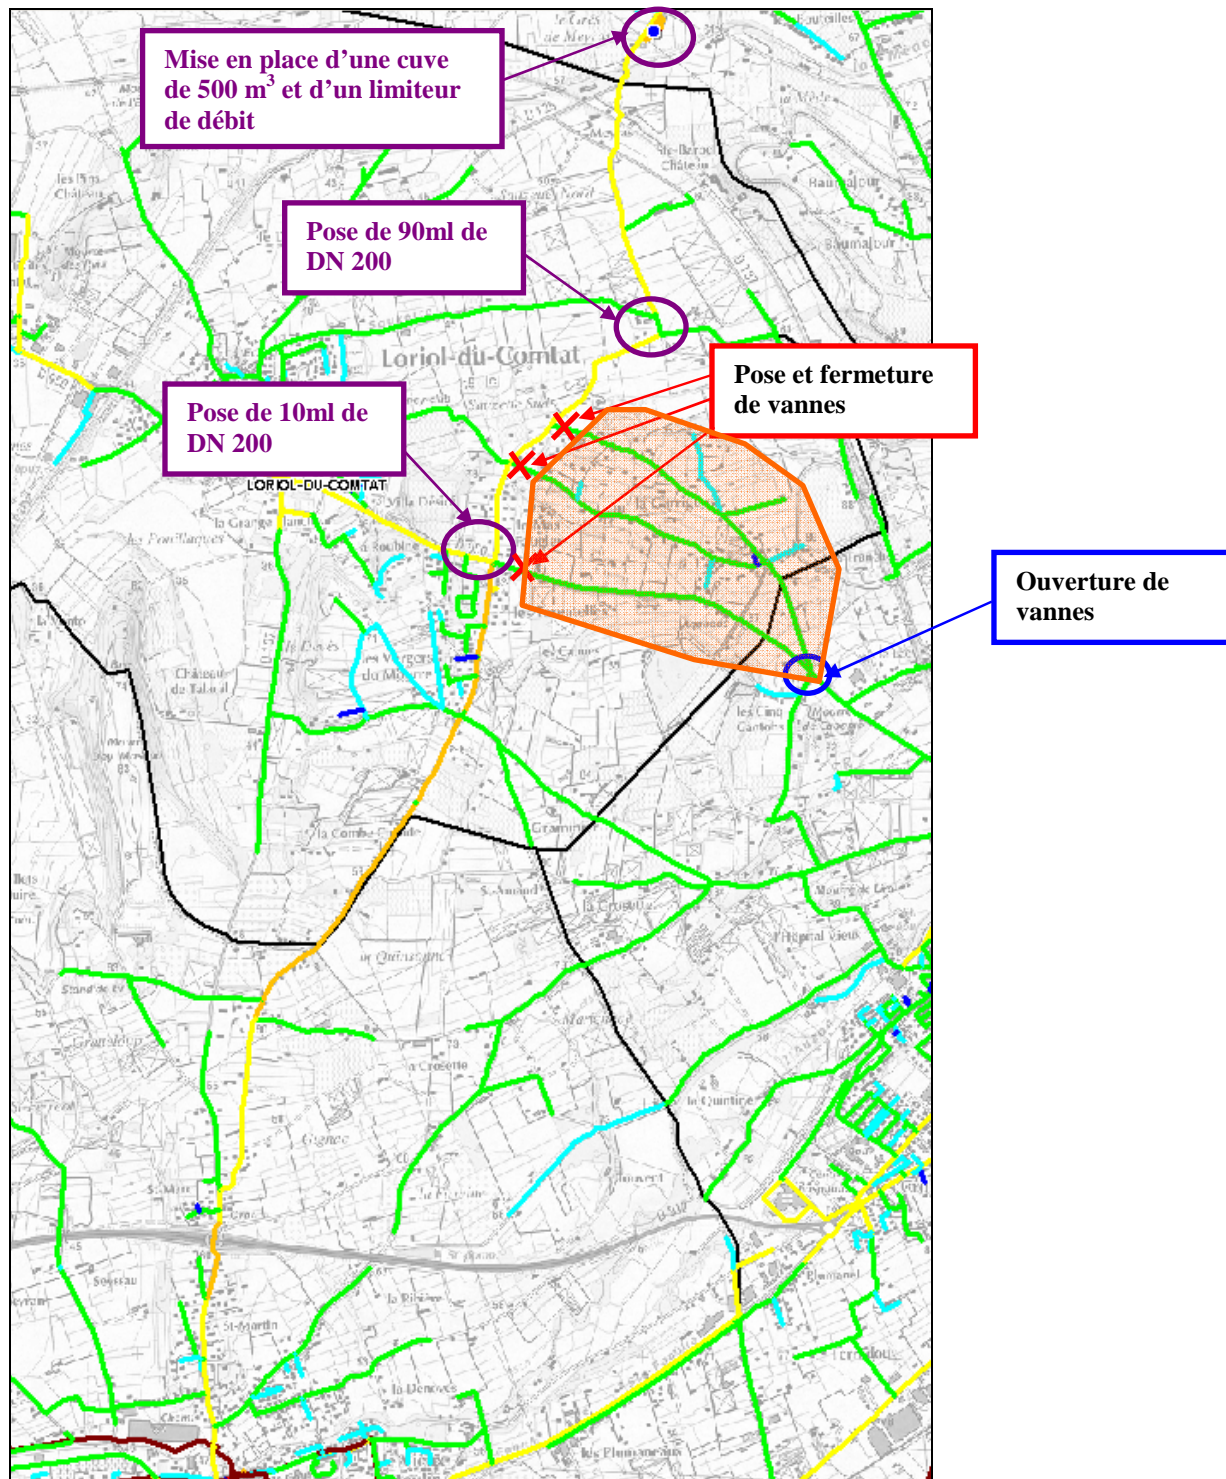
Cette solution ne résout pas les problèmes de vitesse dans le DN175, à redimensionner dans un second temps, mais la valeur de 1,3 m/s est compatible avec un fonctionnement en refoulement.

Figure 3-22 : Pérennisation de l'alimentation des Grès de Meyras par la Jouve

- ✓ La pose de trois vannes, leur fermeture et l'ouverture d'une autre vanne pour alimenter le quartier des Garrigues (hachurée en orange figure ci-dessous).

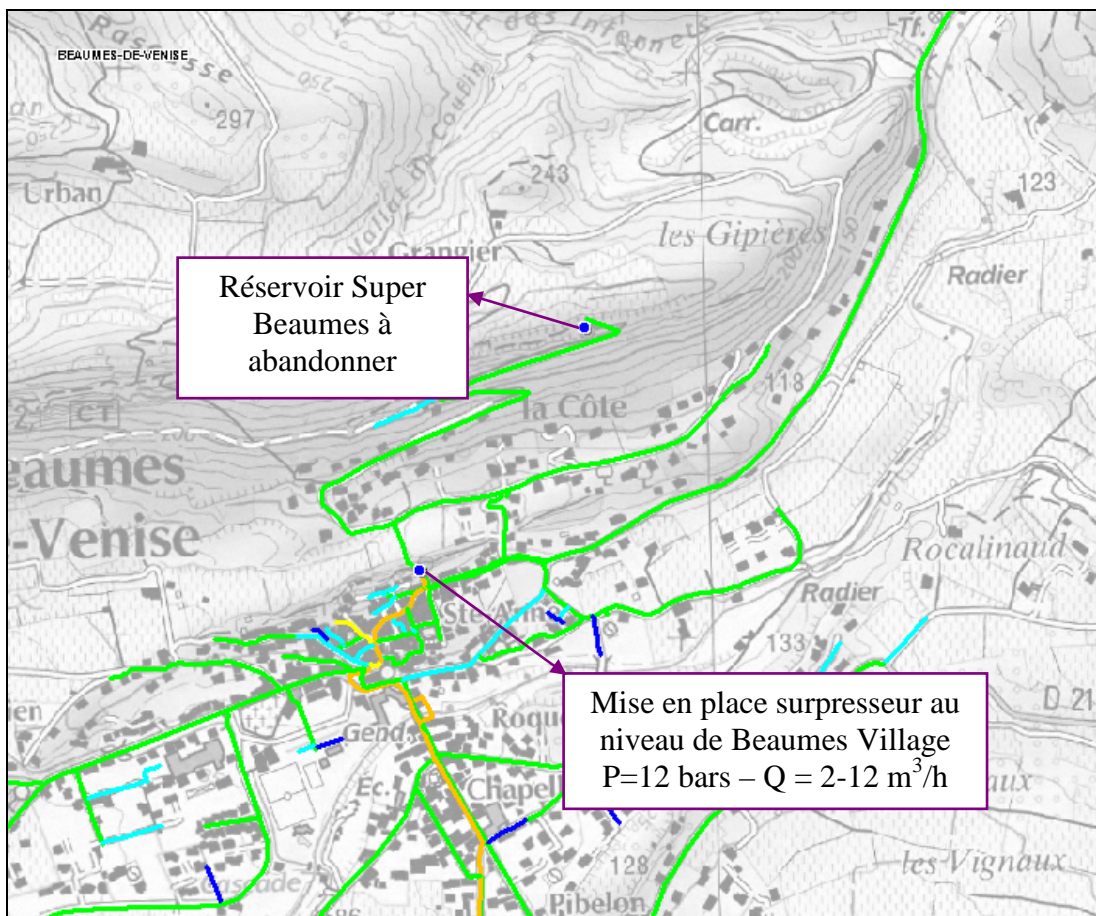
Figure 3-23 : Préconisation – abandon Super Beames

- ✓ Supprimer le réservoir de Super Beames ;
- ✓ Mettre en place un surpresseur au niveau du réservoir de Beames, avec une consigne de 12 Bars en pression de distribution (débit variant de 2 m³/h à 12 m³/h).

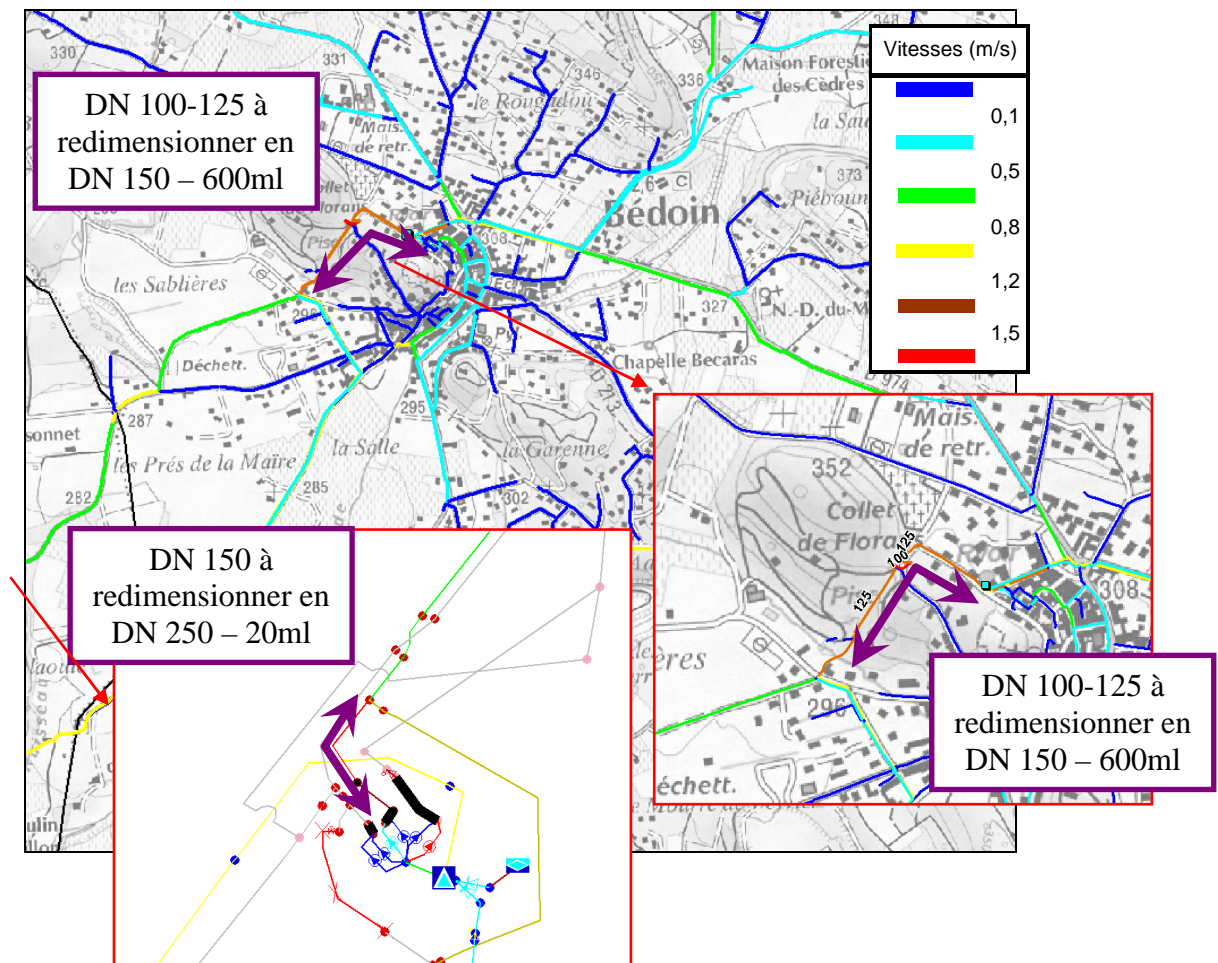
Lors du diagnostic en situation actuelle et future, deux survitesses sur le refoulement des pompes Basses-Pessades – Pierravon sont identifiées :

Figure 3-24 : Préconisations - refoulement « Basses Pessades – Pierravon »

- ✓ La première en sortie de la station de pompage, sur 20ml, un DN150 à redimensionner en DN250 ;
- ✓ La seconde au niveau de la rue des Remparts, sur 600ml, des tronçons DN125 et DN100 à redimensionner en DN150.

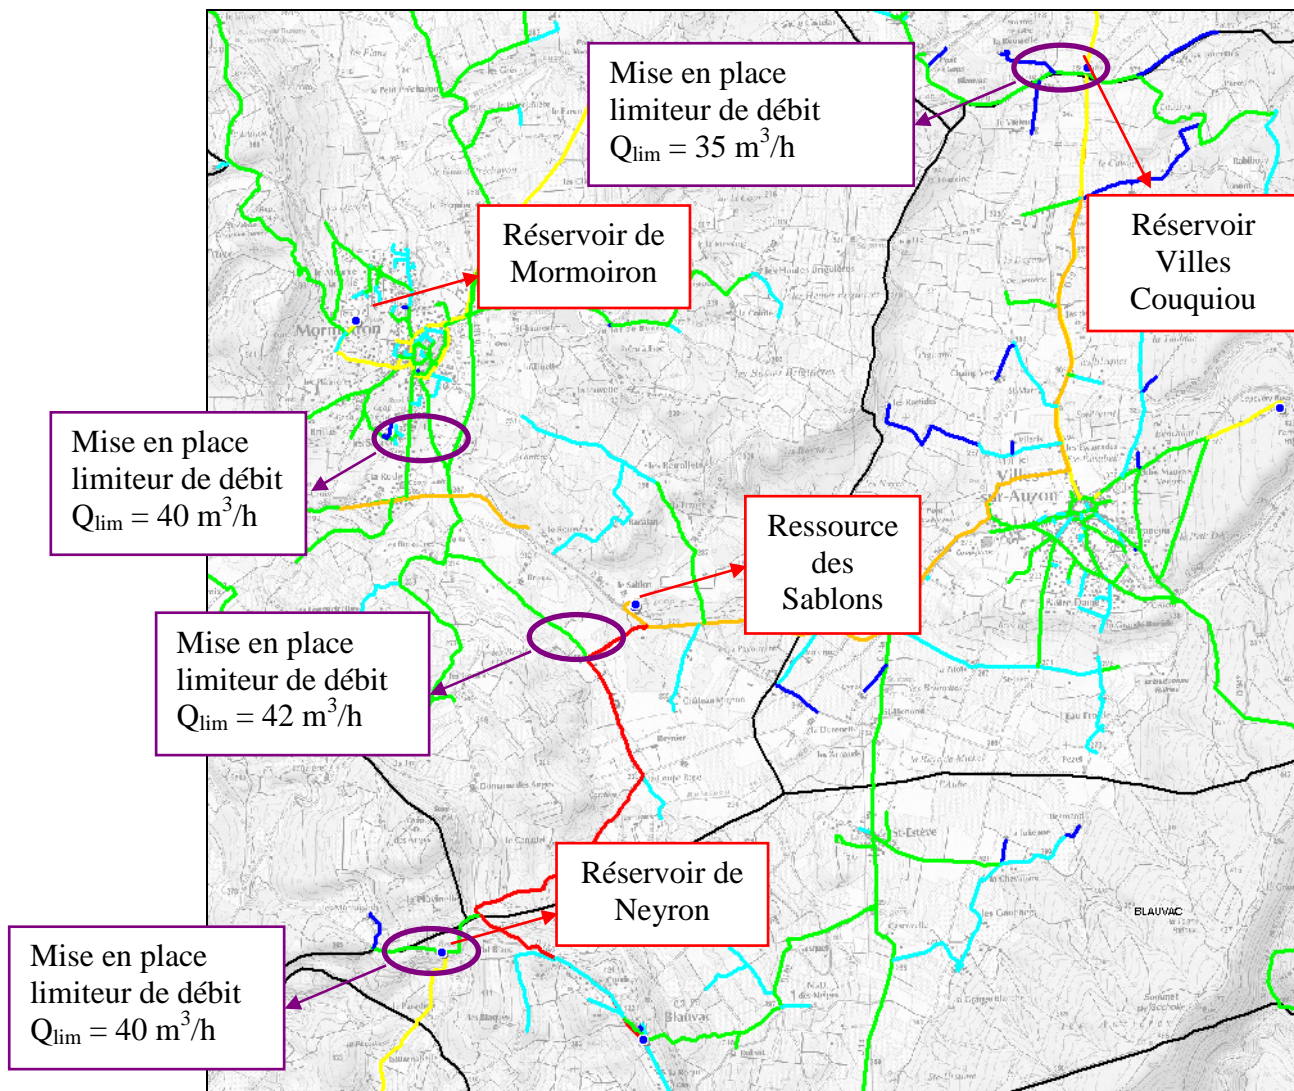
Figure 3-25 : Préconisation – structure alimentation service Sablons

- ✓ Pour les réservoirs de Neyron et de Villes Couquiou, directement dans les chambres de vannes des divers réservoirs, avec une vanne altimétrique en parallèle servant de secours en cas de problème sur le réseau ou la régulation, avec un débit de consigne de 40 m³/h pour Neyron et 35 m³/h pour Villes Couquiou ;
- ✓ Pour l'adduction du réservoir de Mormoiron, à la place du stabilisateur de pression amont et du stabilisateur aval, mise en place de deux limiteurs de débits, avec comme consignes 42 m³/h et 40 m³/h.

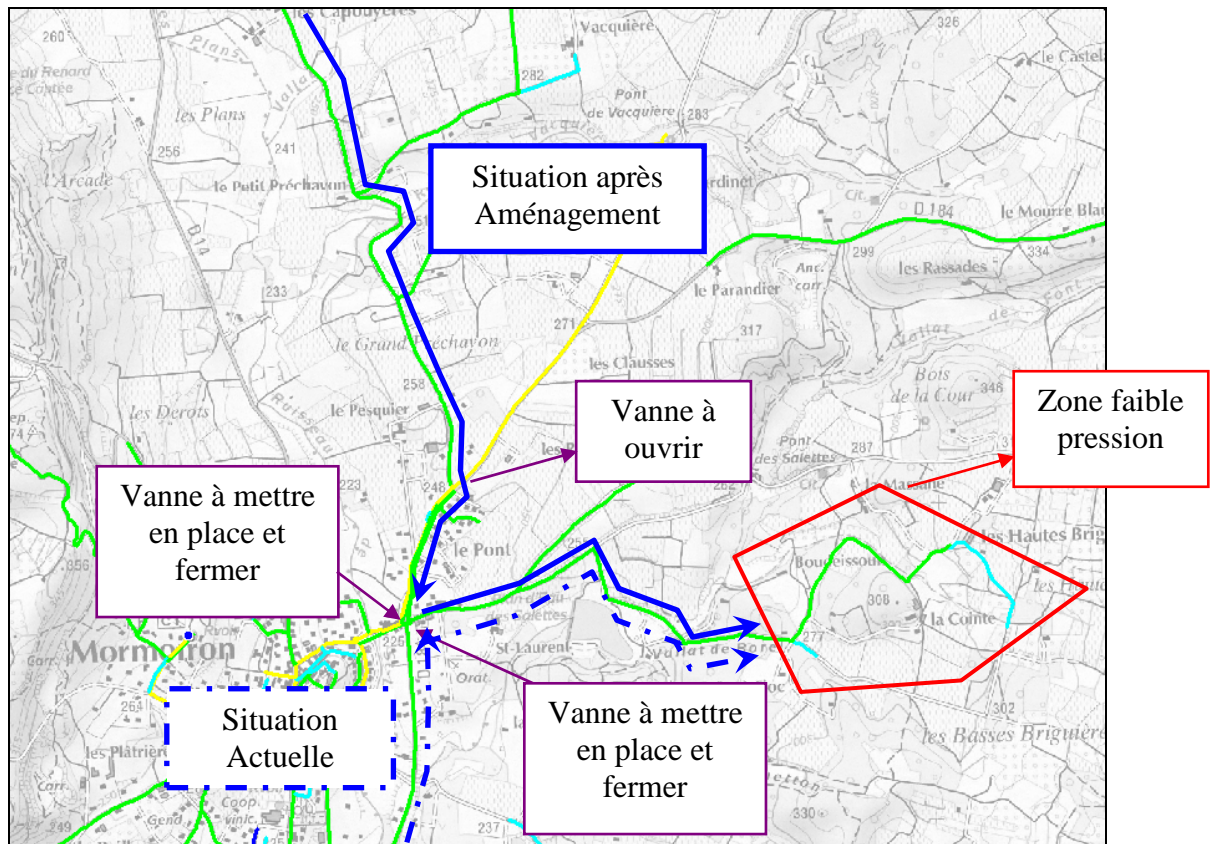
Cependant, cette solution génère des pressions faibles à proximité du réservoir de Mormoiron, il conviendra de revoir la séparation entre service à cet endroit pour qu'elle soit alimentée par les pompes Basses Pessades – Pierravon.

Figure 3-26 : Préconisation – reprise sectorisation étage mormoiron - Pierravon
