ELABORATION DU PLAN LOCAL D'URBANISME DE VENASQUE

5c2. ACTUALISATION DU SCHEMA DIRECTEUR D'EAU POTABLE

Actualisation du schéma directeur d'eau potable

Schéma Directeur

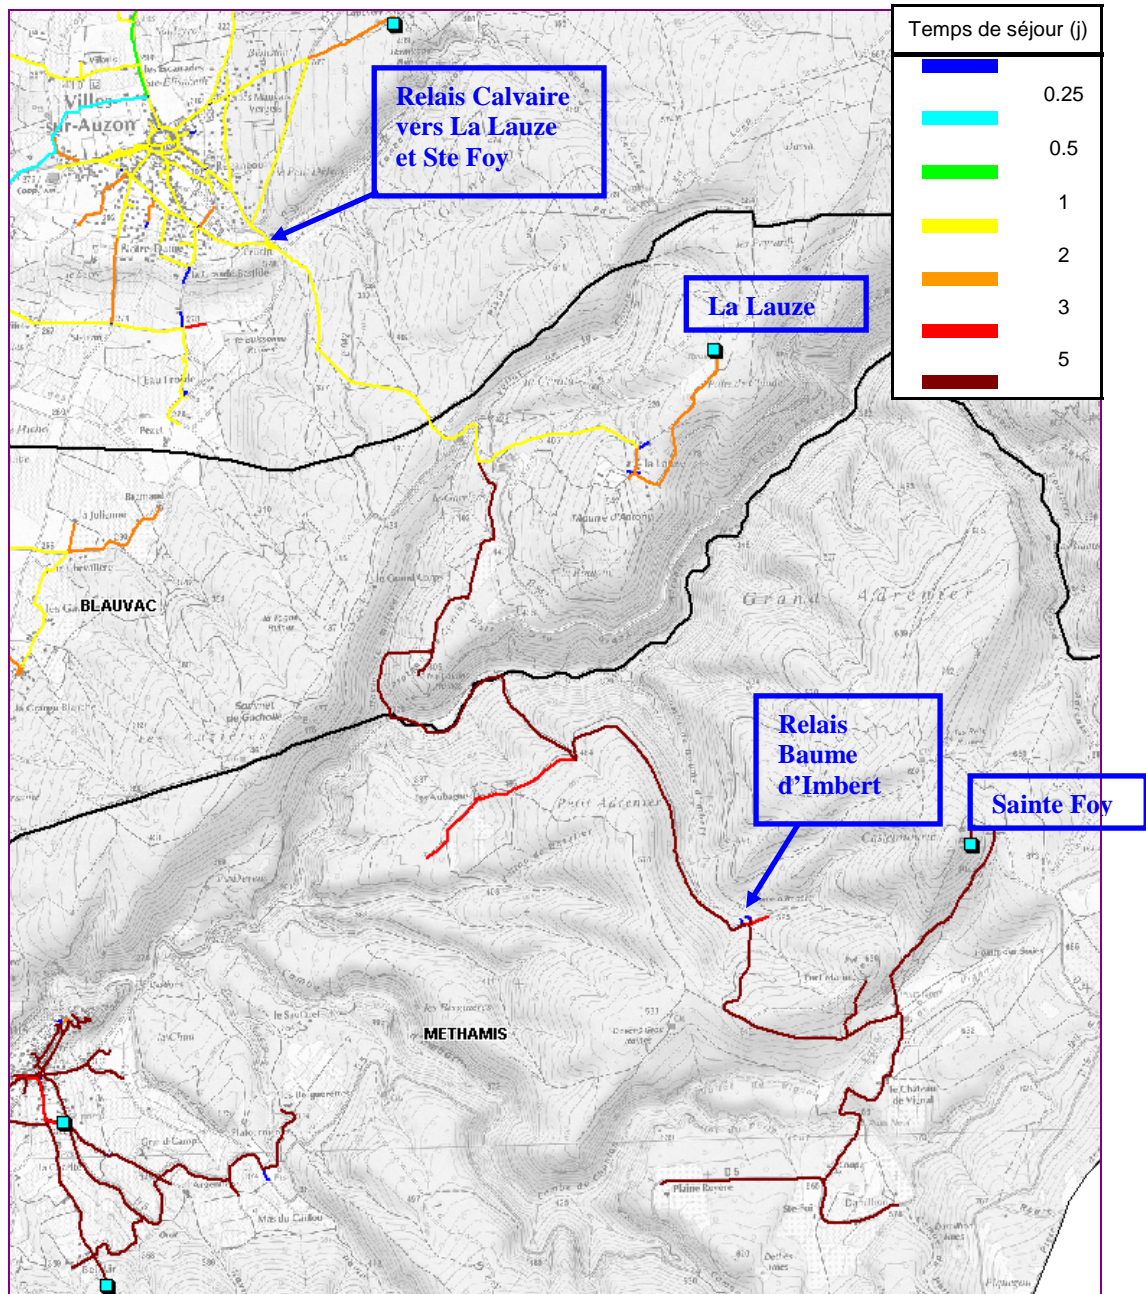
Le diagnostic en situation actuelle a mis en avant des temps de séjour important sur la partie Est du service.

Figure 3-27 : Temps de séjour à Méthamis en basses consommations

Pour ce problème spécifique et malheureusement habituel des longs linéaires en zone rurale, il convient à minima de veiller à un faible marnage sur les ouvrages de stockage et en plus de prévoir une rechloration future au niveau des relais de Baume d'Imbert et Villes la Lauze.

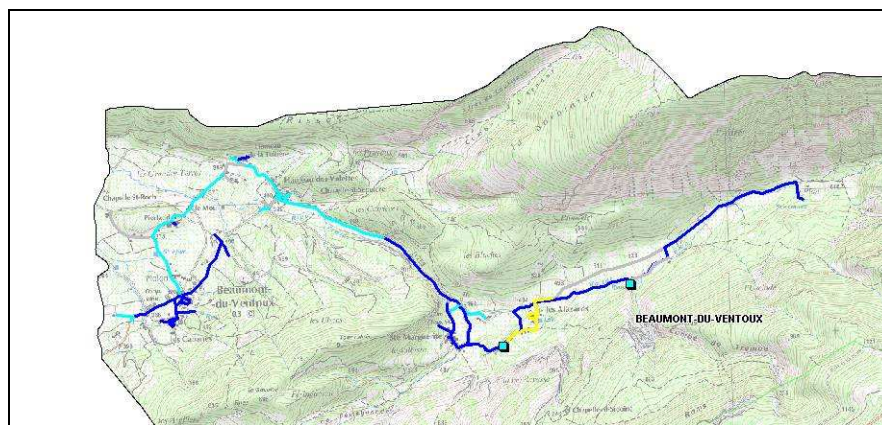
Dans le diagnostic, des pressions faibles sont identifiées sur le centre de Beaumont du Ventoux. Elles sont dues à la fois à des pertes de charge linéaire importantes (non pas liés à un sous-dimensionnement apparent des conduites, mais à un linéaire important) et à une différence d'altitude avec le réservoir.

Figure 3-28 : Préconisation – Beaumont du Ventoux

La solution pour ce problème est la mise en place d'un surpresseur en entrée de ville, avec une pression de consigne de 4 à 5 bars et un débit de l'ordre de 3 m³/h.
