# COMMUNE DE MARNES-LA-COQUETTE

Etude diagnostic et Schéma Directeur des  
réseaux d'assainissement communaux

*Rapport définitif*

04E45 – septembre 2005

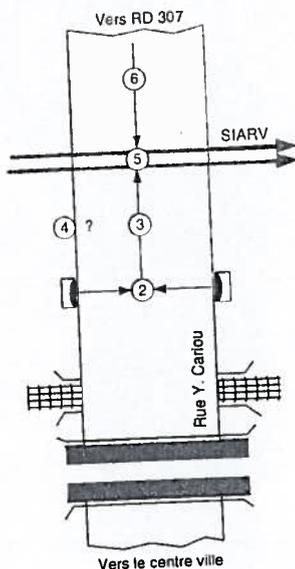
Plusieurs regards ont été inspectés, afin de visualiser la connexion des réseaux communaux ( $\varnothing 400$ ) et syndicaux (Cf. croquis ci-contre).

Le regard n°2 est la tête de réseau à vocation pluviale, qui ne reçoit que les deux avaloirs situés de part et d'autre de la voie.

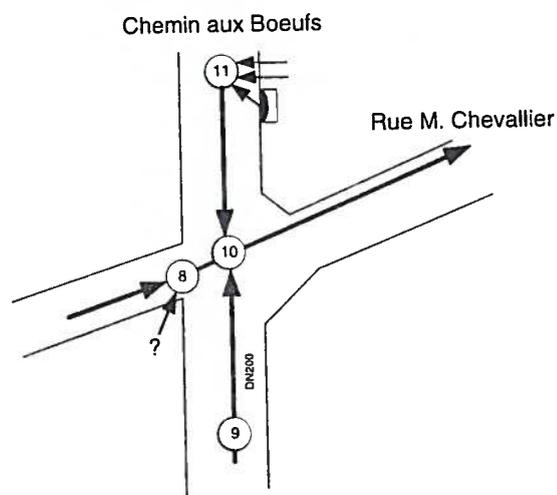
Si les échelons semblent en bon état (sauf regard 11) ; il faut noter une forte odeur d'H<sub>2</sub>S en fin de journée, qui nous a dissuadé de toute descente de contrôle.

De l'eau stagnante a été repérée au niveau des regards 10 et 11. On constate aussi un dépôt de boues ou de sables dans ces regards. Les échelons du regard n°11 sont **corrodés** et des odeurs d'H<sub>2</sub>S émanent du regard 10.

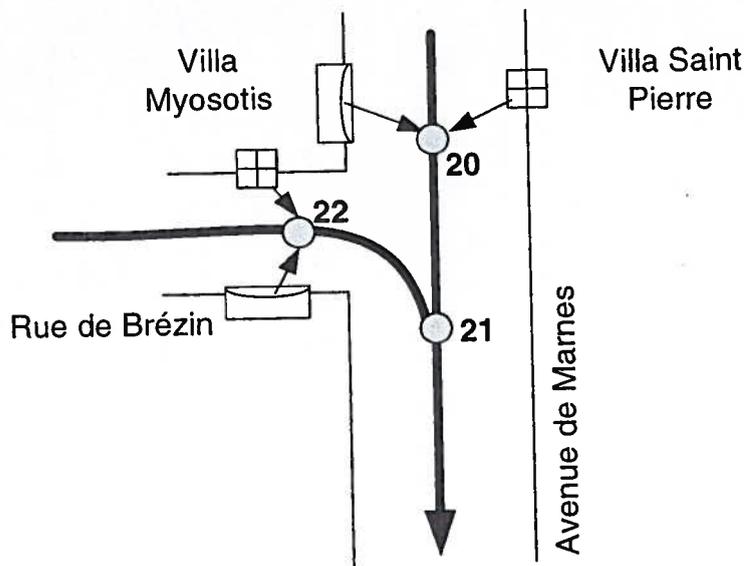
Figure 13 : Carrefour Brézin- Marnes

Les regards au carrefour de l'avenue de Marnes et rue de Brézin ont été ouverts. Le croquis ci-dessous permet de visualiser la connexion des réseaux et des avaloirs. Au regard 21, les raccordements provenant des regards 20 et 22 s'effectuent en chute. Cette disposition constructive rendue nécessaire par l'importance de la pente du terrain naturel.

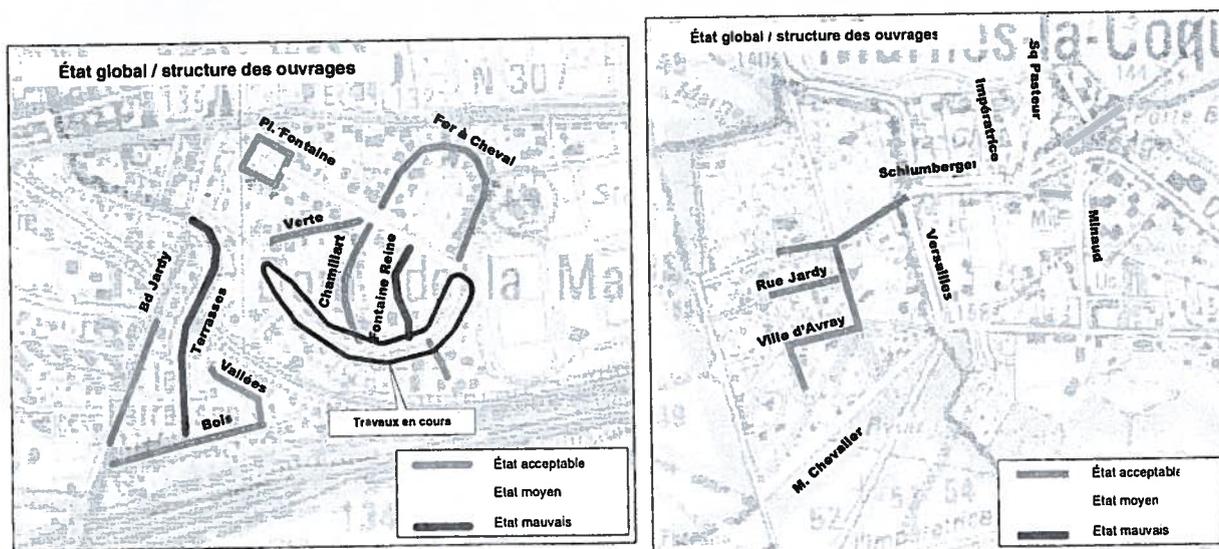
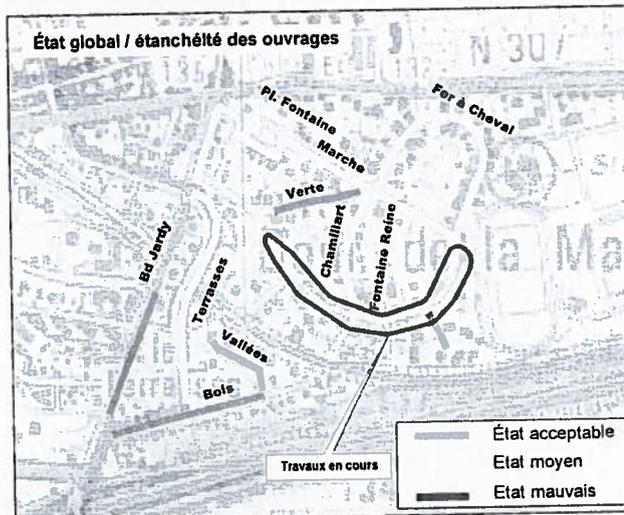
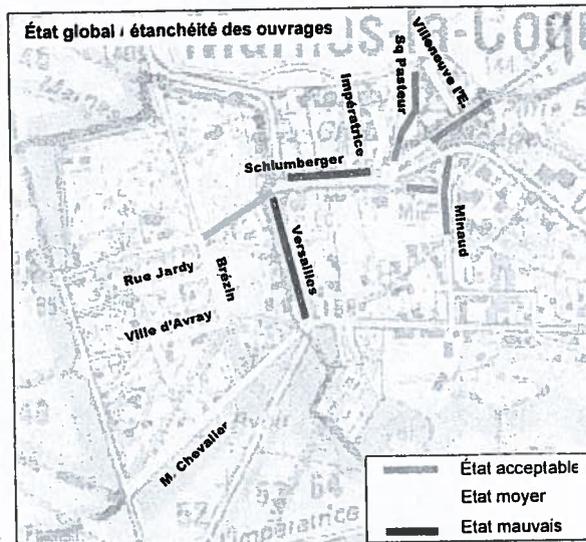
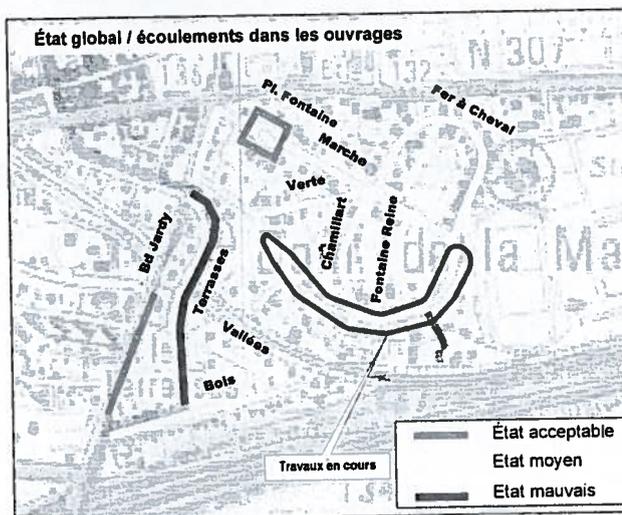
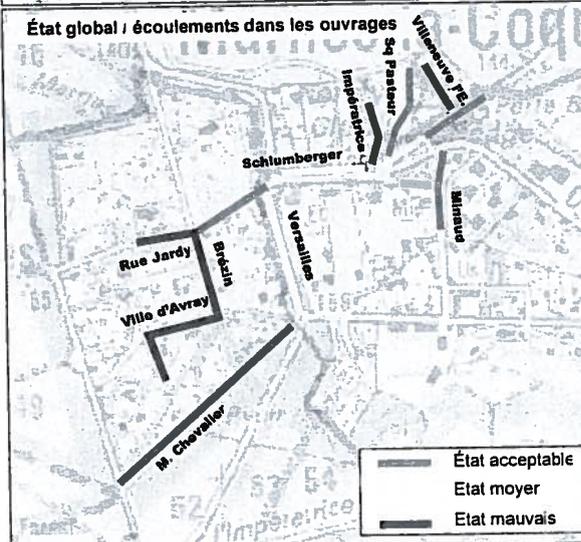
**Figure 18 : synthèse cartographique de l'état des ouvrages inspectés**

Sur les 5.500 ml inspectés, on constate donc environ 460 anomalies, soit **un défaut moyen tous les 12 mètres**, ce qui constitue globalement une valeur élevée. Toutefois, comme certains tronçons de collecteurs sont en mauvais état, cela signifie que d'autres sont heureusement en état bon à acceptable.

**Le bilan cartographique, thème par thème, montre que les ouvrages les plus atteints sont globalement les collecteurs des rue M. Chevalier, rue Villeneuve de l'Etang, av. des Terrasses et avenue de Versailles.** Sur cette dernière rue, on notera qu'il y a déjà eu des travaux ponctuels par l'extérieur de rebouchage de perforations.
